B-undersøkelse for lokalitet VERPEIDE (13837)

B-undersøkelse for lokalitet 13837 Verpeide

Tilstand	1
Feltarbeid	16.10.2020
Oppdragsgiver	Mowi ASA

A. Informasjon oppdragsgiver			
Rapport tittel	B-undersøkelse for «Verpeide»		
Rapport-nummer	101137-01-001	Lokalitetens navn	Verpeide
Lokalitetsnummer	13837	Kartkoordinater (midtpunkt)	61°54.133'N / 5°12.554'Ø
Fylke	Vestland	Kommune	Kinn
MTB-tillatelse	3900	Kontaktperson	Arne Kvalvik
Oppdragsgiver	Mowi ASA, Arne Kvalvik

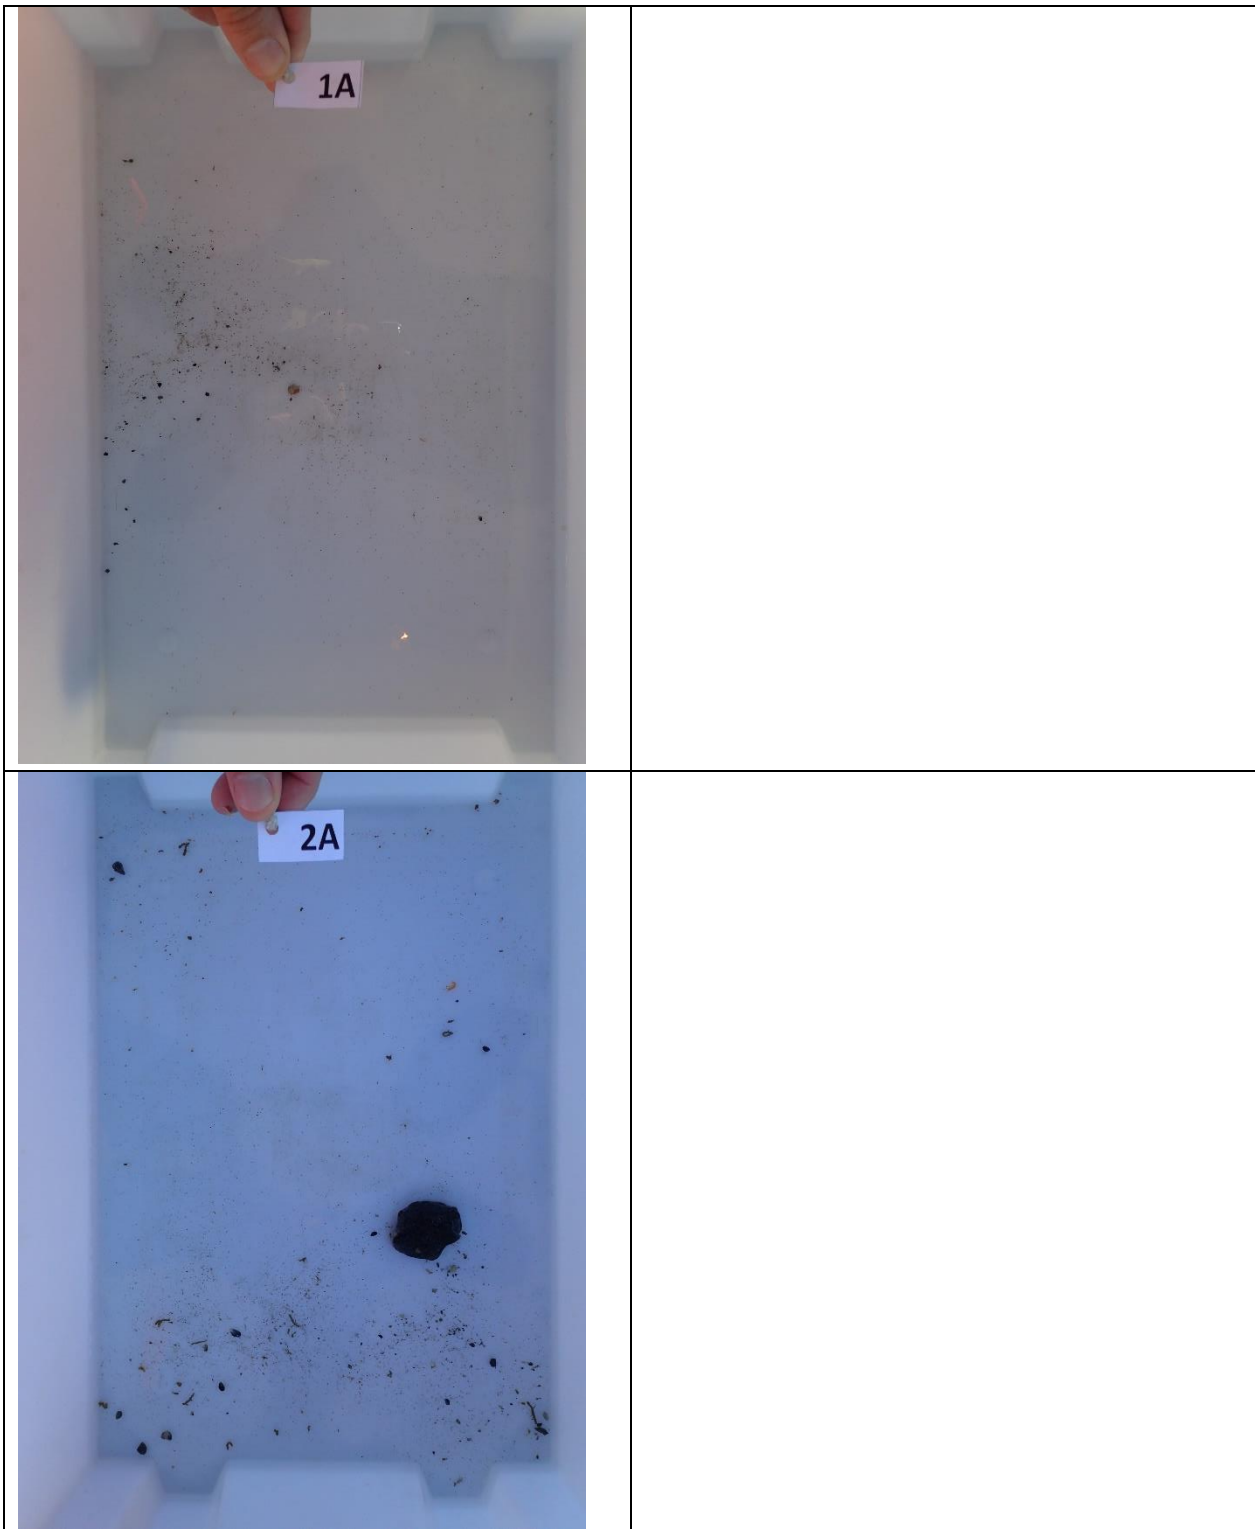
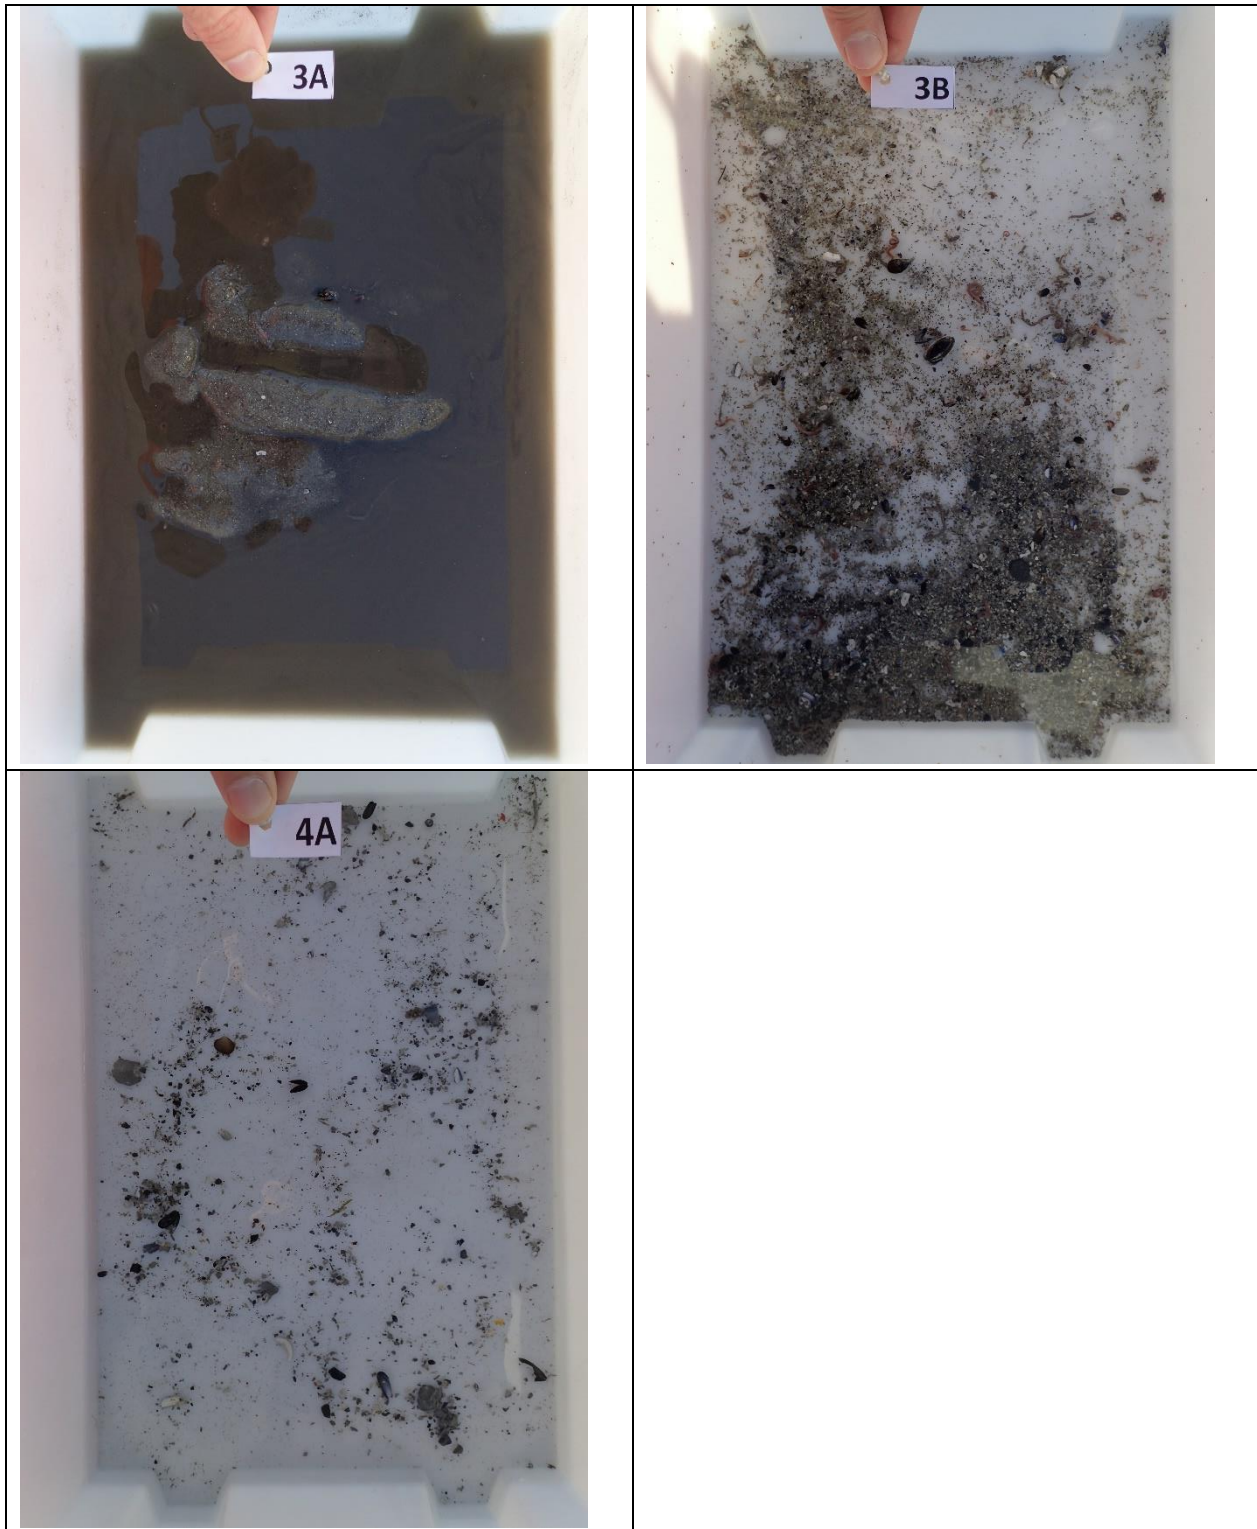
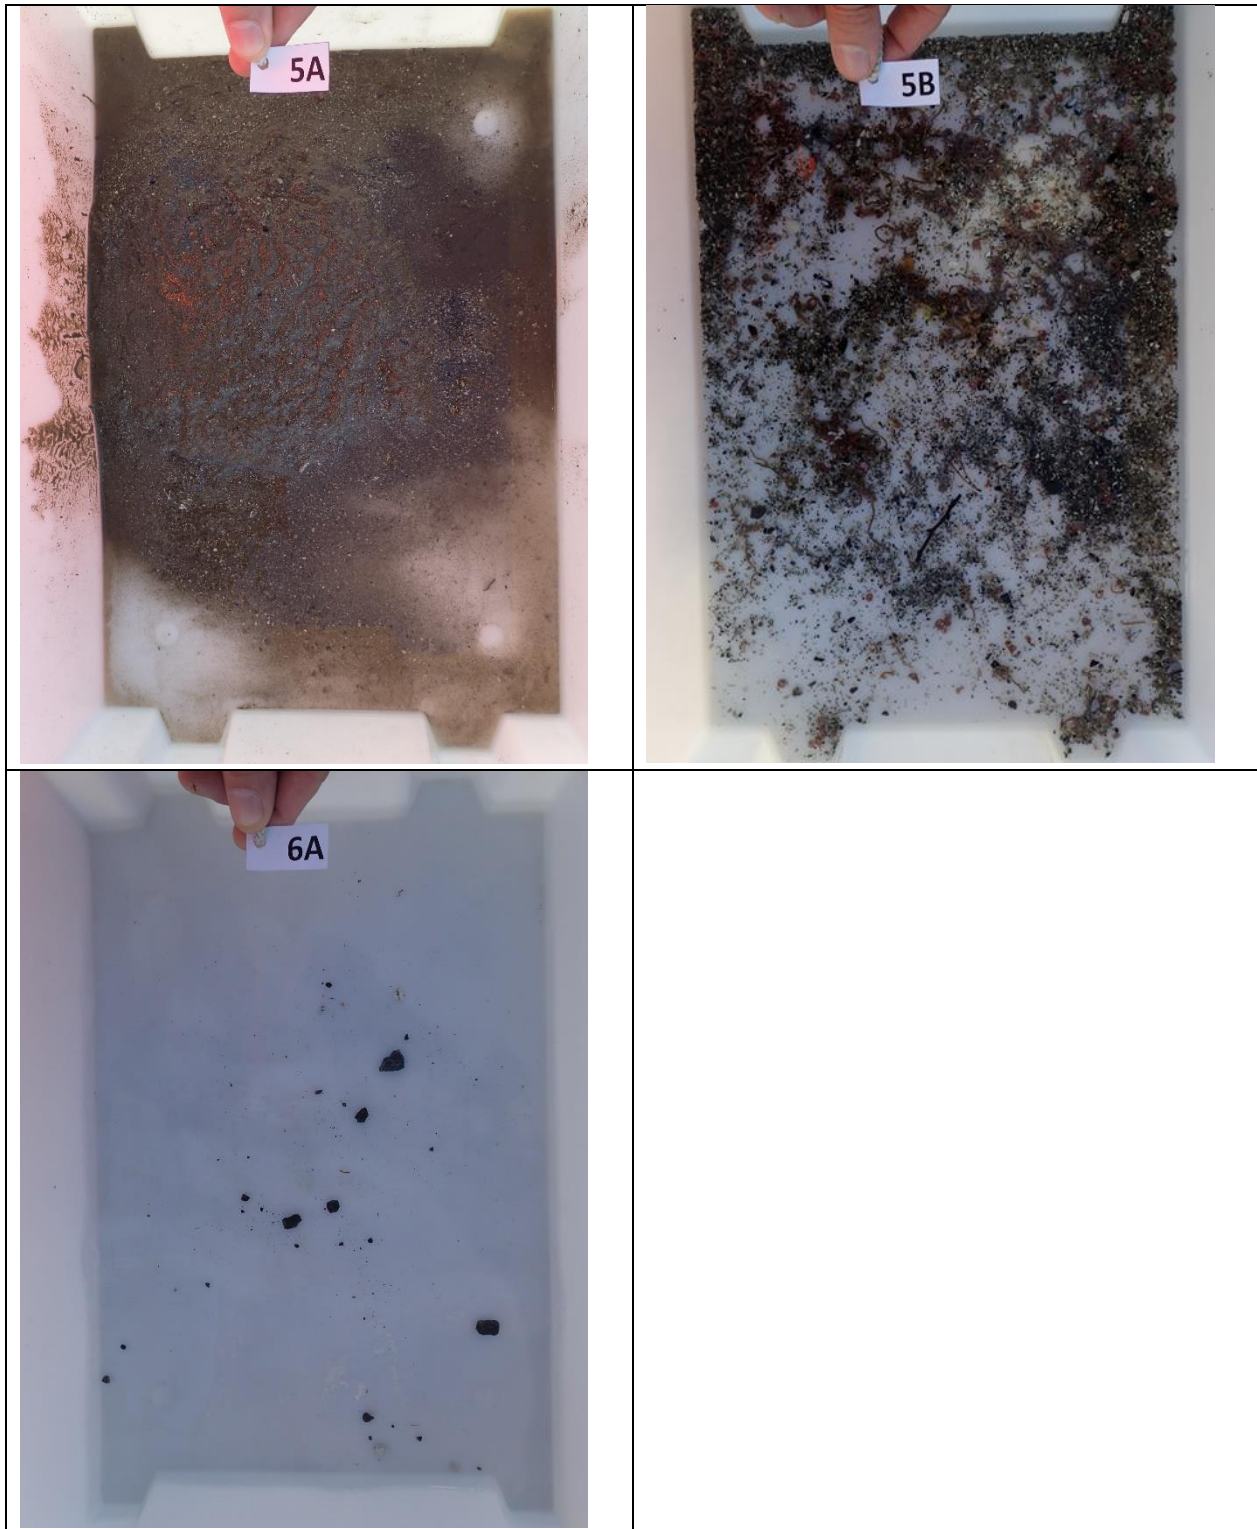
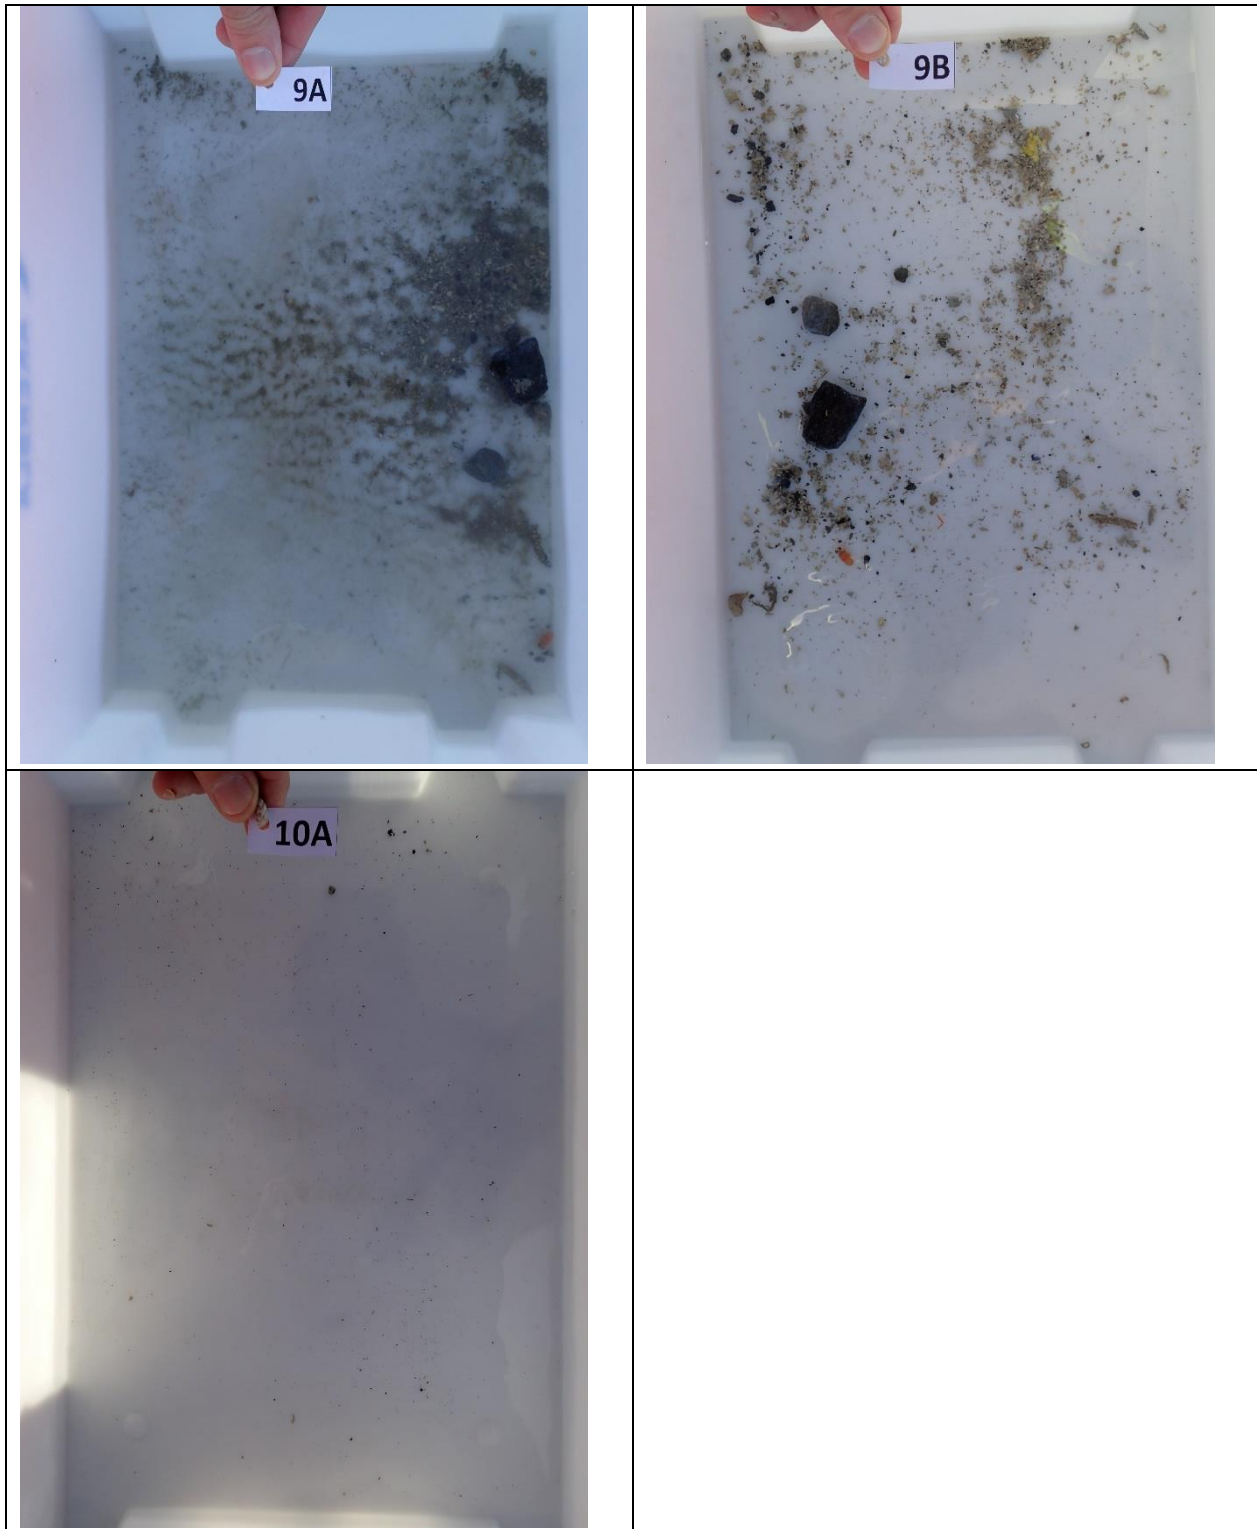
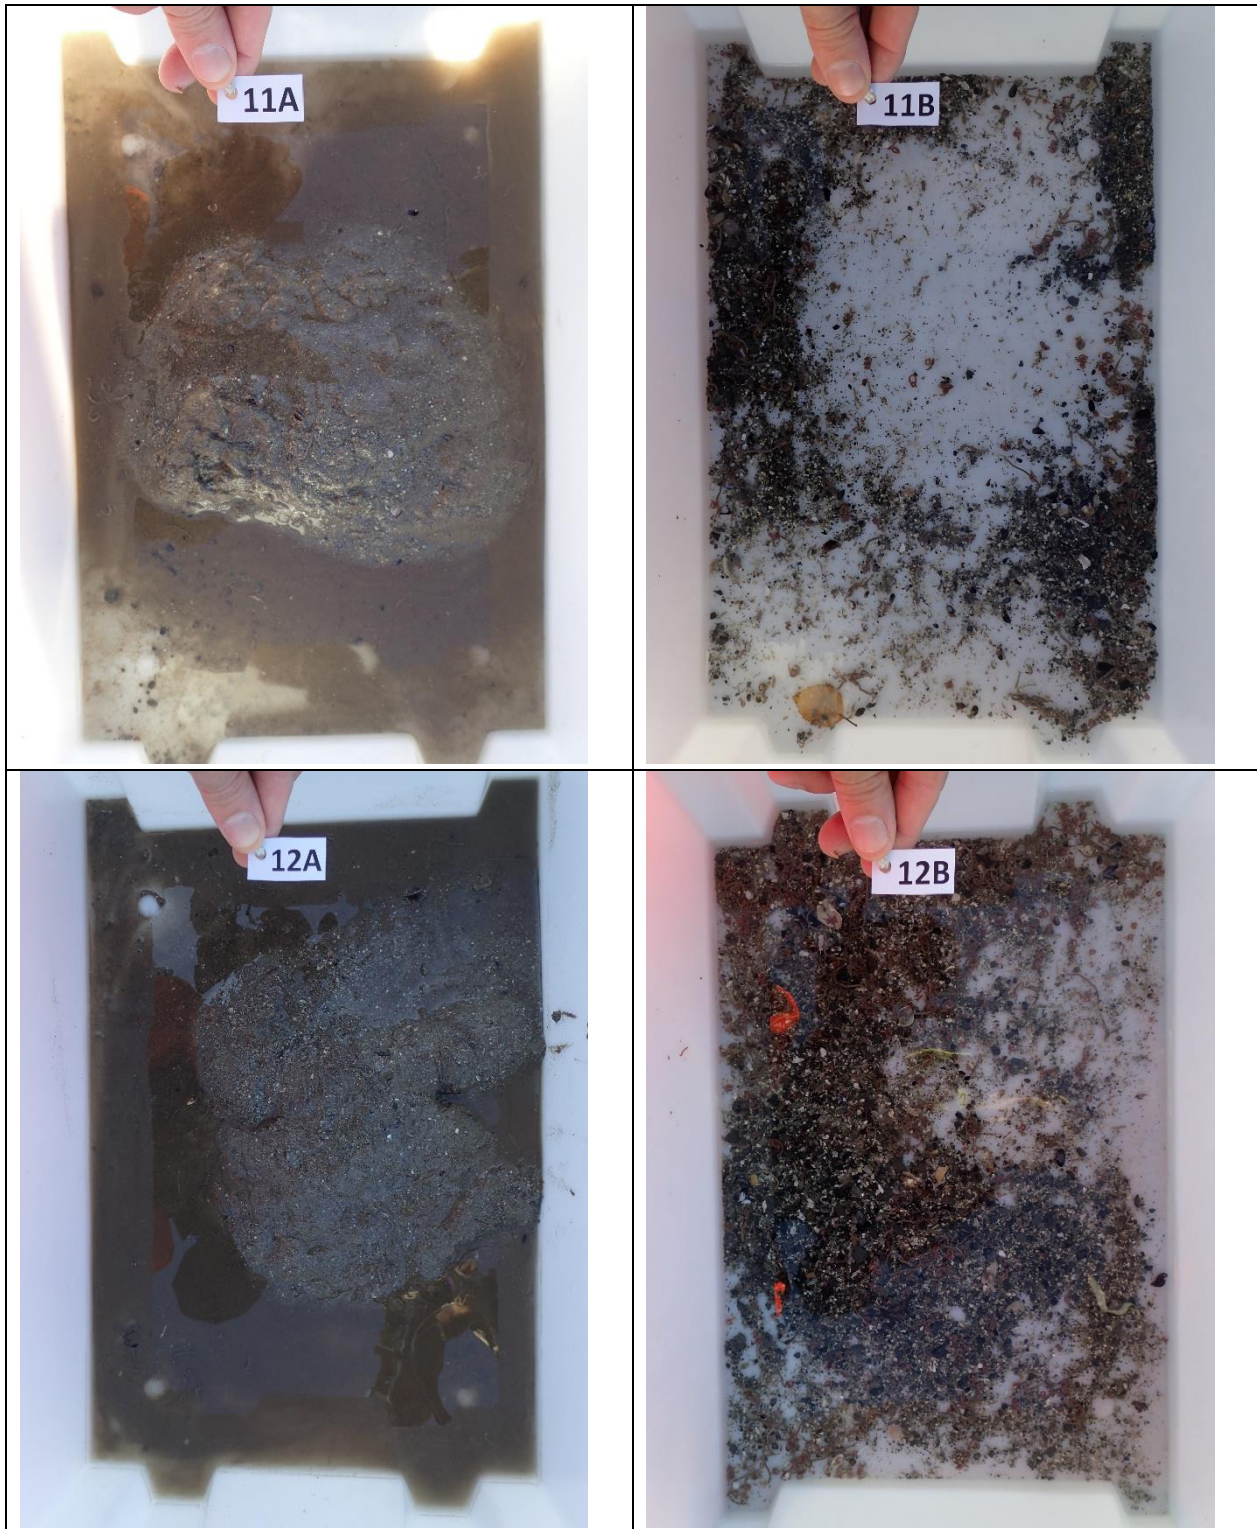
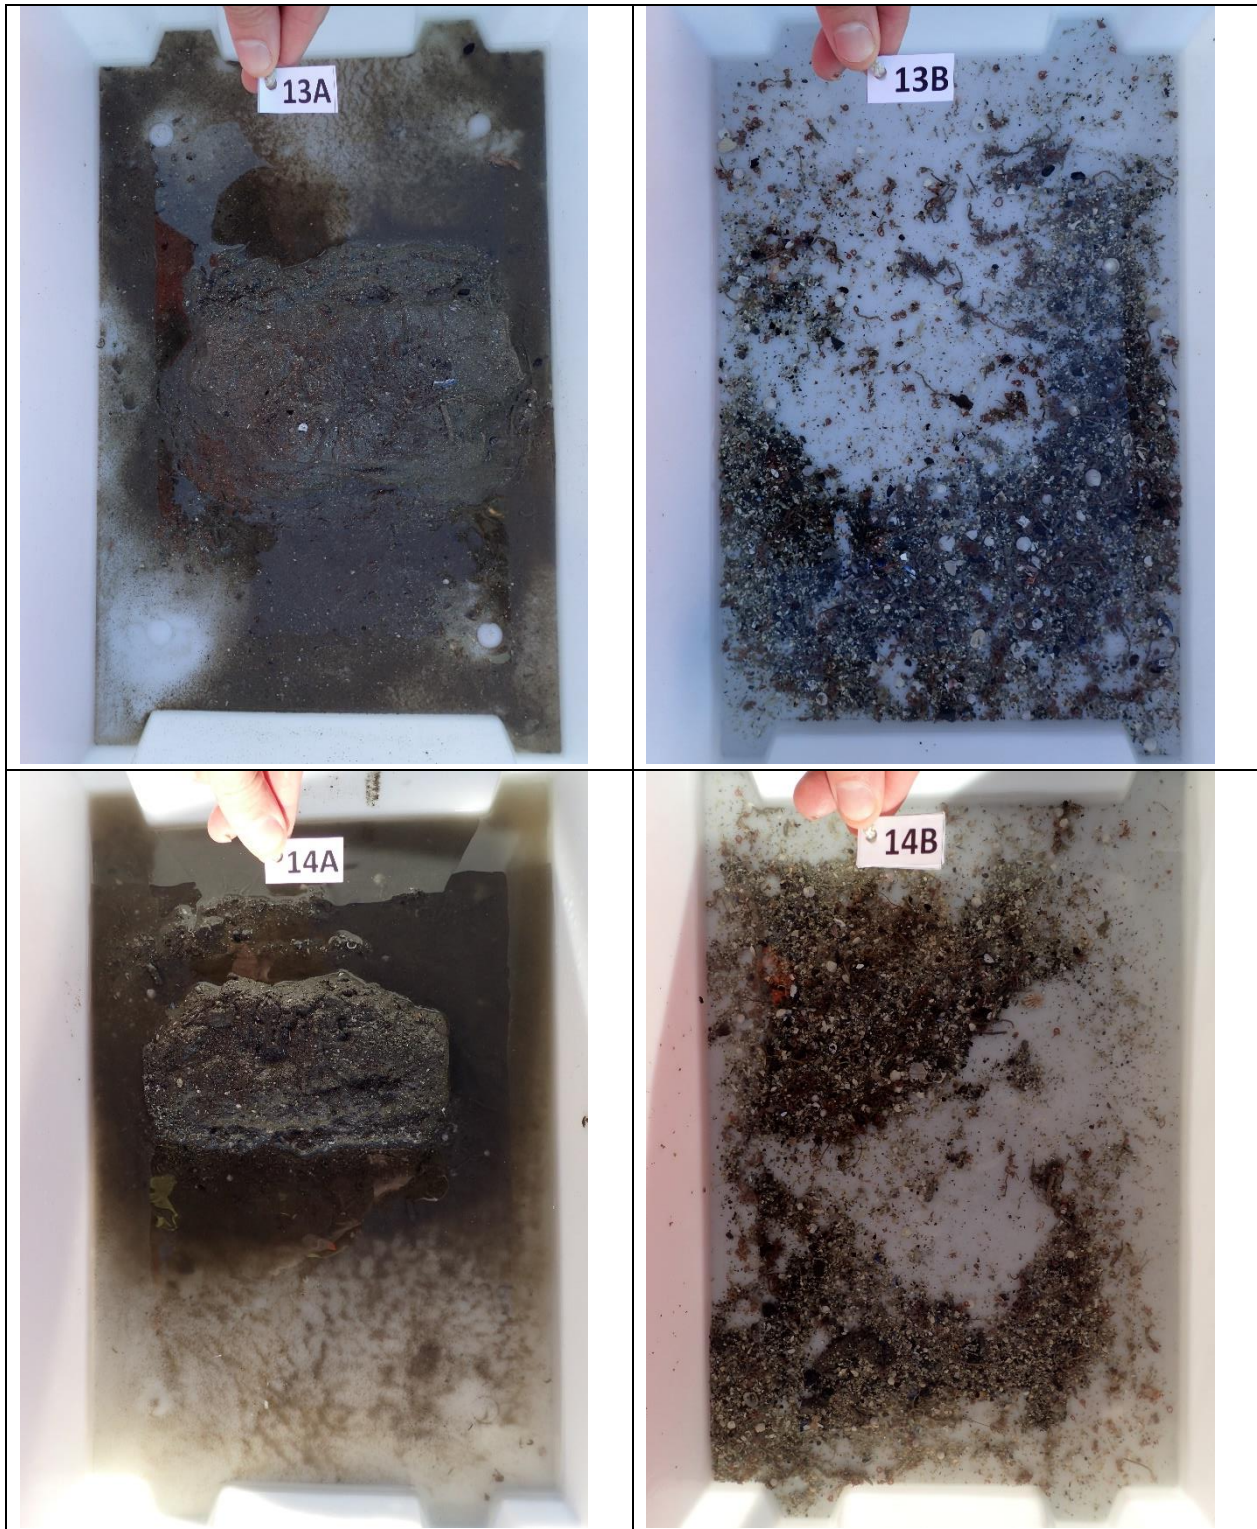
Vedlegg 2 – Bilder fra prøvestasjoner

Type sediment: Sedimentet bestod hovedsakelig av sand, med mindre innslag av grus og skjellsand. Bunntypen ble bestemt til hardbunn ved 8 av 15 prøvestasjoner.

Fauna: Det ble registrert bunngravende børstemark ved 11 av 15 prøvestasjoner, og individantallet varierte mellom 1-150 per grabbskudd. Skjell ble registrert ved to stasjoner. Krepsdyr ble registrert ved to stasjoner. Ved stasjonene hvor det ikke ble registrert levende dyr, skyldtes det trolig svært begrenset mengde sediment i grabben.

Bilder nedenfor viser sediment (A) og ferdig vasket prøve (B) ved stasjonene.
