undersøkelse for lokalitet Nils Williksen Flerengstrand (134

Miljøovervåking av marine matfiskanlegg (MOM B) Etter Norsk Standard NS 9410

Vurdering av lokaliteten Flerengstrand i Vikna kommune

Dato for prøvetaking: 21.4.2010

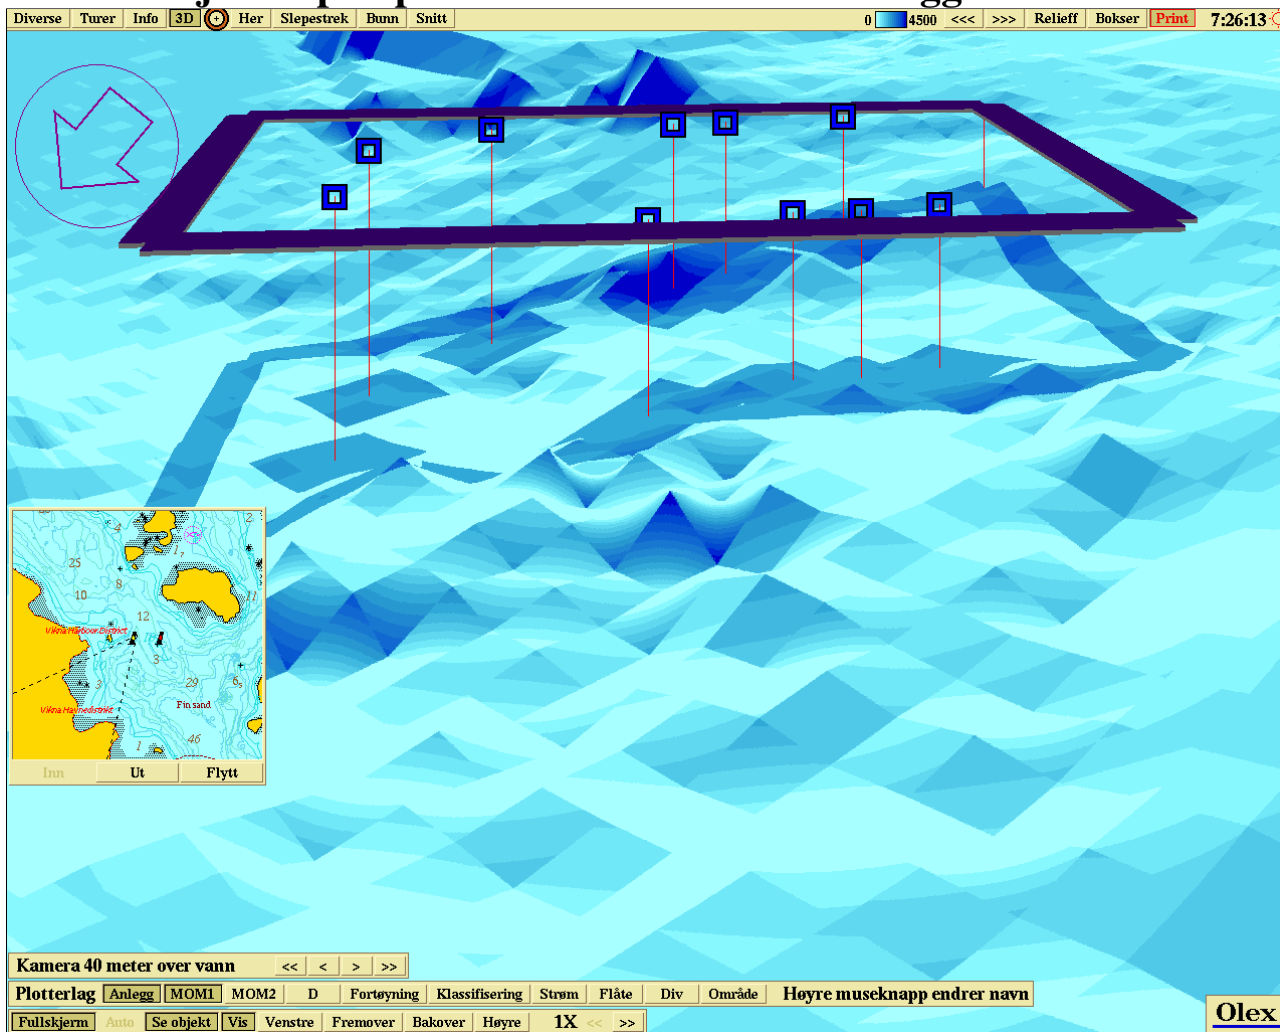
Tredimensjonalt perspektivisk bunnkart med anleggsomriss

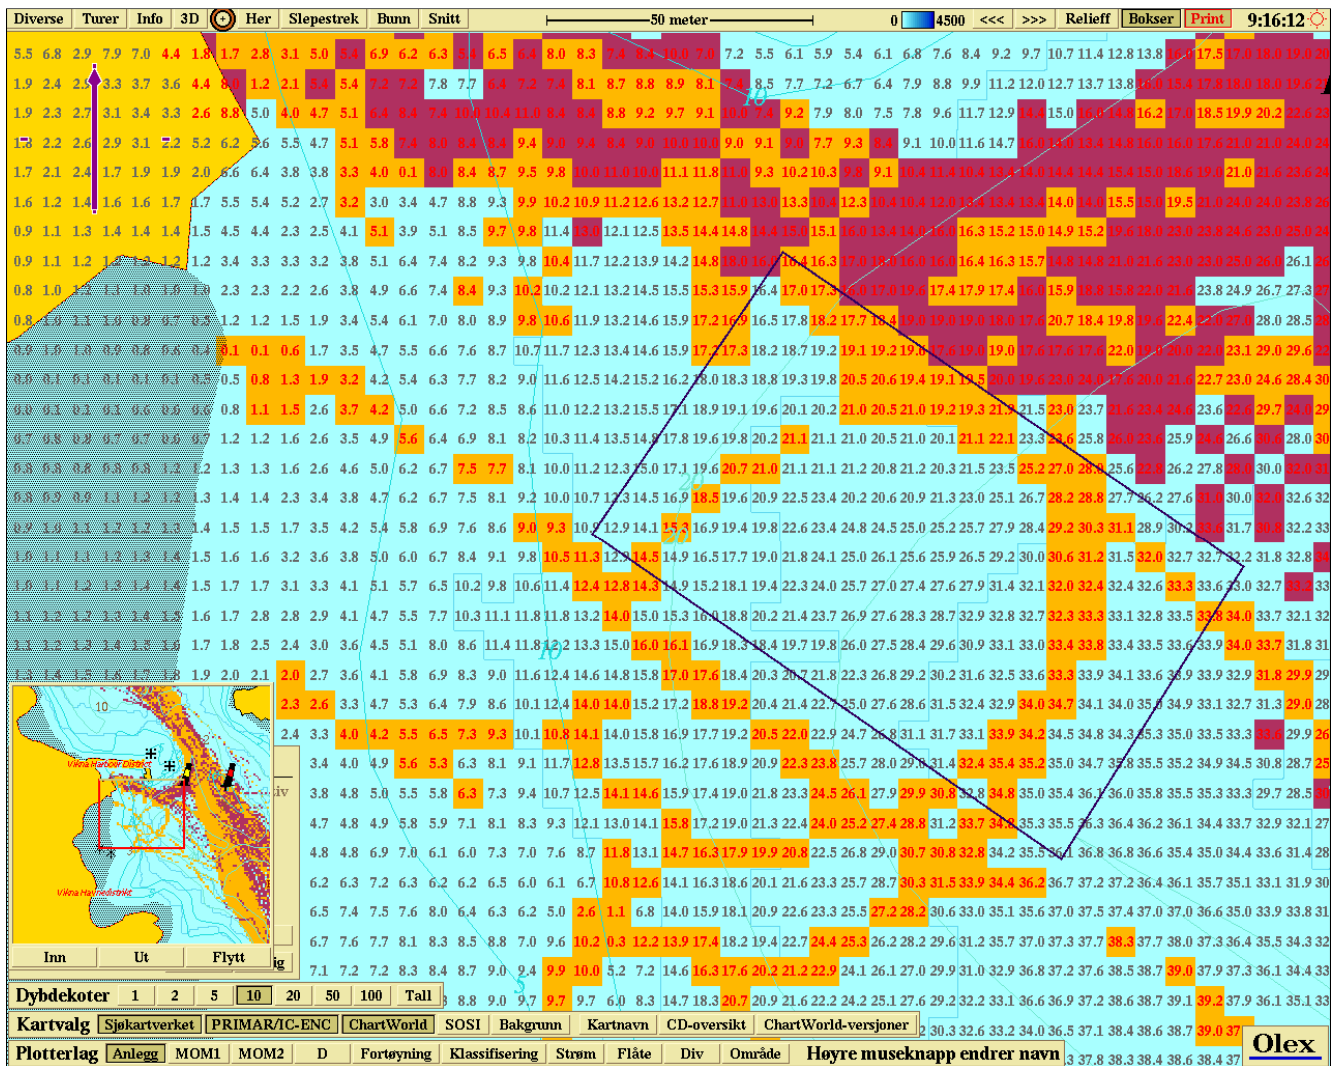
Oversiktsbilde over bunntall

Gule og røde tall er loddskudd. Svarte tall er kalkulerte dybder. Hver rute med tall er 5,6 * 5,6 meter.

Sedimentet under anlegget er rimelig fast, og består av sand og skjellsand med innslag av fjell- og steinbunn. Ved 8 av 10 stasjoner ble det funnet børstemark, hvorpå enkelte stasjoner inneholdt flere arter børstemark. Lokaliteten er loddet opp ved bruk av ekkolodd og Olex. Disse dybdene er vist i figur på siste side. Da anlegget er et stålanlegg, umuliggjør dette målinger under selve anlegget. I tillegg vil slanger og fortøyninger på kortsiden mot land vanskeliggjøre målinger her. De dataene man har viser at dybden varierer fra ca 11 meter på det grunneste i sørvest til ca 36 meter på det dypeste i sørøst.
