B-undersøkelse for lokalitet TUHOLMANE Ø (10029)

Lokalitetstilstand 3

RESIPIENTGRANSKING

LOKALITET TUHOLMANE

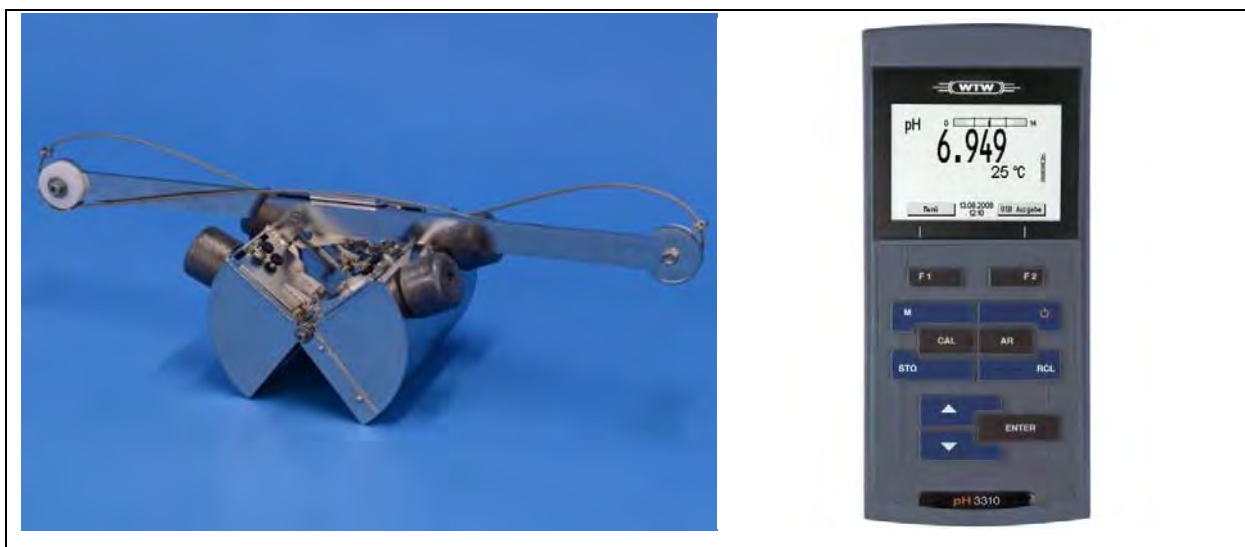
Figur 3.1. 250 cm² grabb frå KC-Denmark og pH3310 pH og Eh målar frå WTW.

Prøveuttak av sediment til denne B-granskinga er utført etter gjeldande krav i Norsk Standard (NS 9410:2016). Alle grabbprøvar blei tatt med ein Van Veen grabb med prøveareal 250 cm². Surleik (pH) og elektrodepotensial (Eh) i sedimentprøvane blei målt med pH3310 analyseinstrument. Sjå figur 3.1 av grabb og pH/Eh måler. Vi brukar Sentix 41 elektrode frå WTW, med fast kabel og temperaturelement for pH måling. For redoks- (Eh) måling brukar vi Sentix ORP kombinasjonselektrode med platina - sølv til sølvklorid frå WTW.

Før prøvetaking i felt blei pH-elektroden kalibrert med pH-buffer 7,00 og 4,01, mens Eh-elektroden blei kontrollert i Eh-buffer 475 ± 5 mV. Både pH- og Eh-elektroden blei kontrollert før kvar nye måling i sedimenta ved kontrollmåling i friskt sjøvatn.

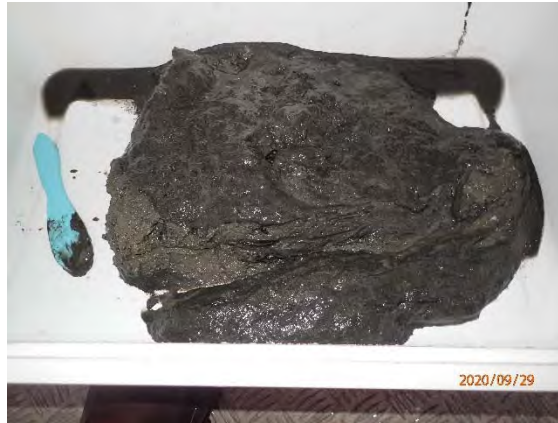
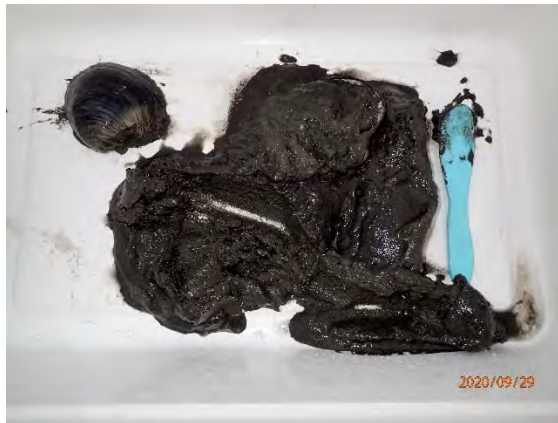
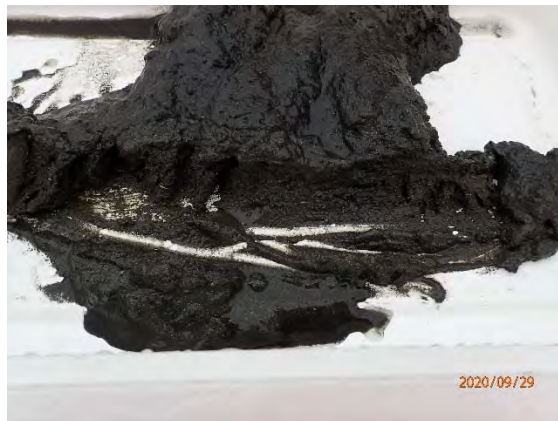
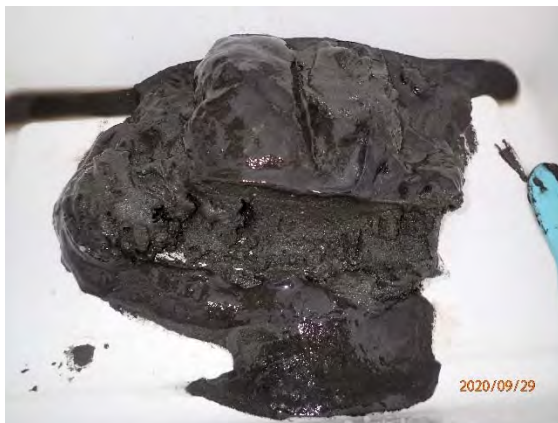
8.1 Bilete av grabbprøvar, prøve 1 til 4.

Botnen i lokaliteten består i hovudsak av silt. Blautbotn blei påvist ved 10 av 12 prøvepunkt. Det blei påvist gass-bobling i fem av grabbprøvane. Det blei påvist lukt av hydrogensulfid i 10 av grabbprøvane. Ved to av prøvepunkta, prøvepunkt 5 og 12, var miljøtilstanden 3, dårleg. Ved fem av prøvepunkta, prøvepunkt 1, 4, 6, 7 og 8, var miljøtilstanden 4, meget dårleg.

Gr.	Parameter	Poeng	Prøvenummer																Indeks	
			1	2	3	4	5	6	7	8	9	10	11	12	13	14	15	16		
Botntype: B(blaut) eller H(hard)			B	B	B	B	B	B	B	B	B	H	H	B						
I	Dyr	Ja = 0, Nei = 1	1	1	0	1	0	1	1	1	1	1	1	1						
II	pH	verdi	6,8	7,3	7,3	6,6	7,0	6,6	6,3	6,6	7,6			7,0						
	Eh (mV)	verdi	-360	-350	-330	-380	-380	-380	-350	-385	-370			-400						
		Drift ↓ ↑	↓	↓	↓	↓	↓	↓	↓	↓	↓			↓						
		+ref. verdi	-143	-133	-113	-163	-163	-163	-133	-168	-153			-183						
	pH/Eh	fra figur	3	2	2	5	3	5	5	5	2			2					3,40	
Tilstand, prøve			3	2	2	4	3	4	4	4	2			2						
Tilstand gruppe II			4																	
Sedimenttemperatur						12,0														
Buffertemp:			17,1	Sjøvannstemp:			14,2	Referanselekt.:			484									
pH sjø:			8,2	Eh sjø:			108													
III	Gassbobler	Ja = 4	4			4		4	4	4										
		Nei = 0		0	0		0					0	0	0	0					
	Farge	Lys/grå = 0																		
		Brun/sort = 2	2	2	2	2	2	2	2	2	2	2	2	2						
	Lukt	Ingen = 0										0	0

Prøvepunkt (nr)	1	2	3	4	5	6	7	8	9	10	11	12	13	14	15	16
Djup (m)	45	45	50	45	55	55	60	60	60	45	40	60				
Antall forsøk	1	1	1	1	1	1	1	1	2	2	2	1				
Bobling (i prøve)	+			+		+	+	+								
Primær-sediment	Leire															
	Silt	+	+	+	+	+	+	+				+				
	Sand								+							
	Grus															
	Skjelsand		+						+							
Steinbotn										?	?					
Fjellbotn										?	?					
Pigghuder, totalt antall																
Gravande kråkebolle																
Slangestjerne																
Krepsdyr, totalt antall					4											
Bladkreps																
Tanglus					4											
Tangloppe																
Skjel, totalt antall																
<i>Thyasira</i> sp.																
Skallus, leddsnegl																
Børstemakk, totalt antall			10													
<i>Capitella capitata</i>																
Kambørstemark																
<i>Malacoceros fuliginosa</i>																
<i>Vigtorniella</i> spp.																
Andre dyr (antall)
