B-undersøkelse for lokalitet MEØYPOLLEN (10492)

Rapport ID 824

Miljøundersøkelse for lokalitet Meøypollen

NS 9410:2016

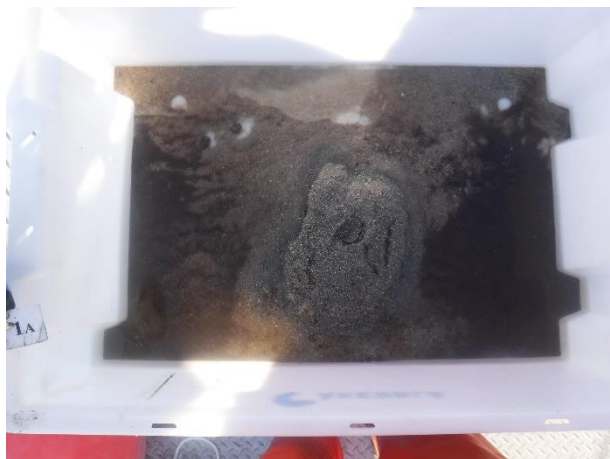
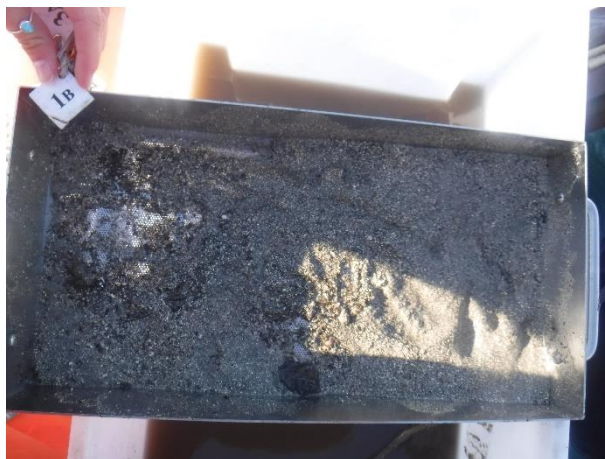
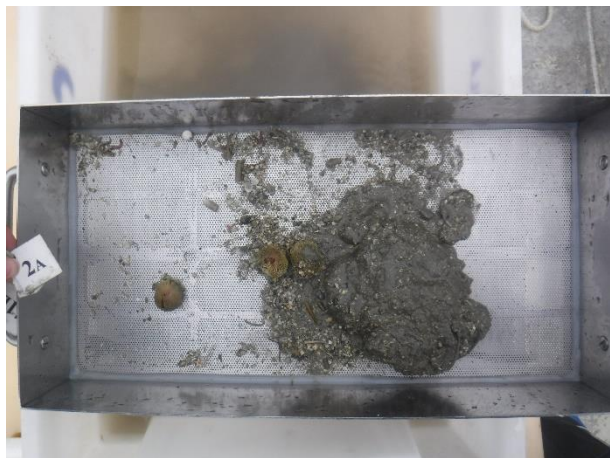
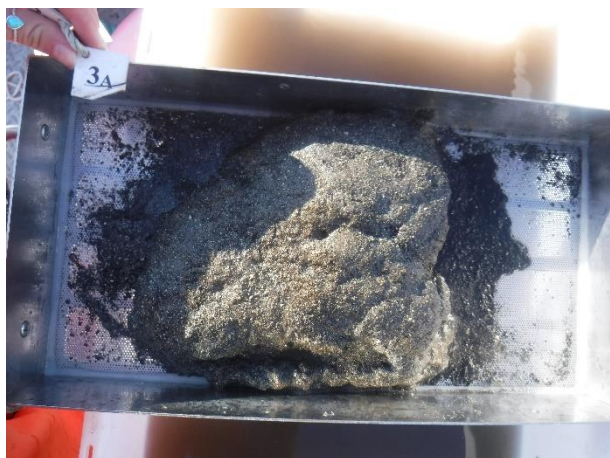
Sensoriske vurderinger: Det ble ikke registrert lukt, mykere konsistens, slam- eller gassdannelser ved noen stasjoner. Ved stasjon 3 ble det registrert en brun/sort farge på sedimentet, mens ved de resterende ni stasjonene var det en lys/grå farge på sedimentet. Samlet fikk de sensoriske vurderingene tilstand 1.

Bilder nedenfor viser sediment (A) og ferdig vasket prøve (B) ved stasjonene.
