B-undersøkelse for lokalitet RAKKENES (10806)

**B-undersøkelse ved Rakkenes
i Kvæningen kommune, september,
2020**

Etter Norsk Standard NS 9410: 2016

AQUA KOMPETANSE AS

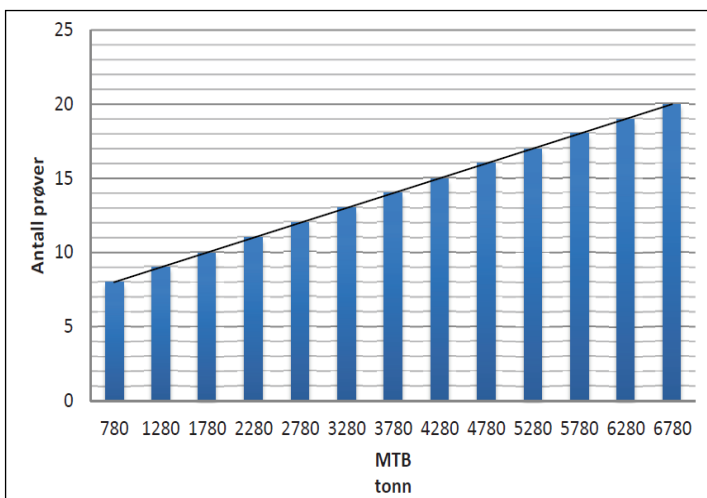
Figur 1: Figuren viser antall prøver som skal tas per anlegg per tonn MTB etter NS 9410:2016.

Plassering av prøvestasjoner er i henhold til NS 9410:2016. Antall grabbstasjoner velges på bakgrunn av lokalitetens MTB (**Figur 1**). På Rakkenes er MTB på 5400 tonn. På bakgrunn av dette er antall grabbstasjoner 17, og det er tatt totalt 22 grabbskudd spredt på disse stasjonene. Spredningsstrømmen beveger seg i øst-nordøstlig retning med en svak returstrøm i nordvestlig retning. Spredningsstrømmen er antatt tidevannsbasert med hyppigste strømretninger mot 60°, 75°, 45° og 30° (Borge, 2011). Strømhastighetene er vist i **Tabell 5**, og retningen på spredningsstrømmen er markert i **Figur 3**.

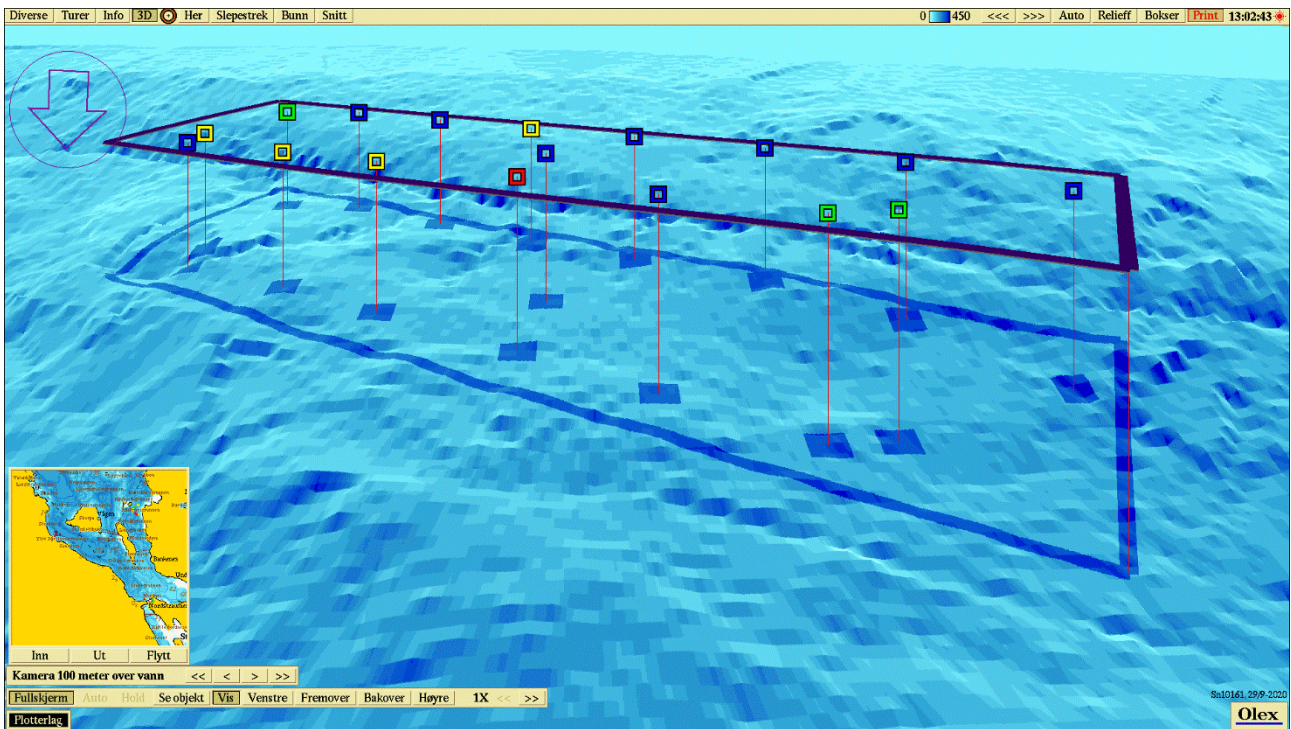
Figur 5: Tredimensjonalt perspektivisk bunnkart med anleggsomriss og stasjoner. Kartdatum WGS84. Kilde: Olex.

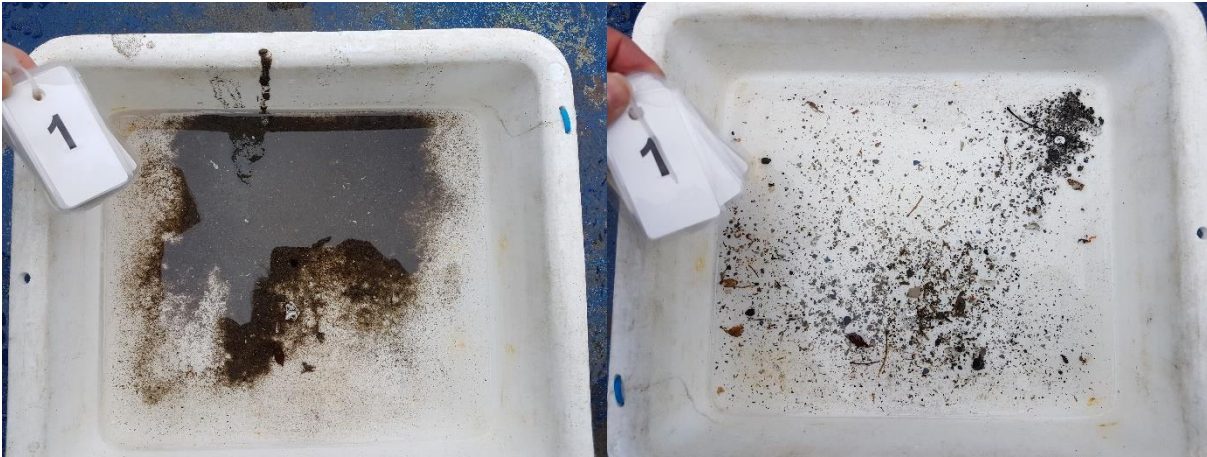
Figur 6: Bilder som viser sedimentet fra stasjon 1 før og etter siling. Sedimentet besto av sand og grus på fjellbunn. Foto: Aqua Kompetanse AS.

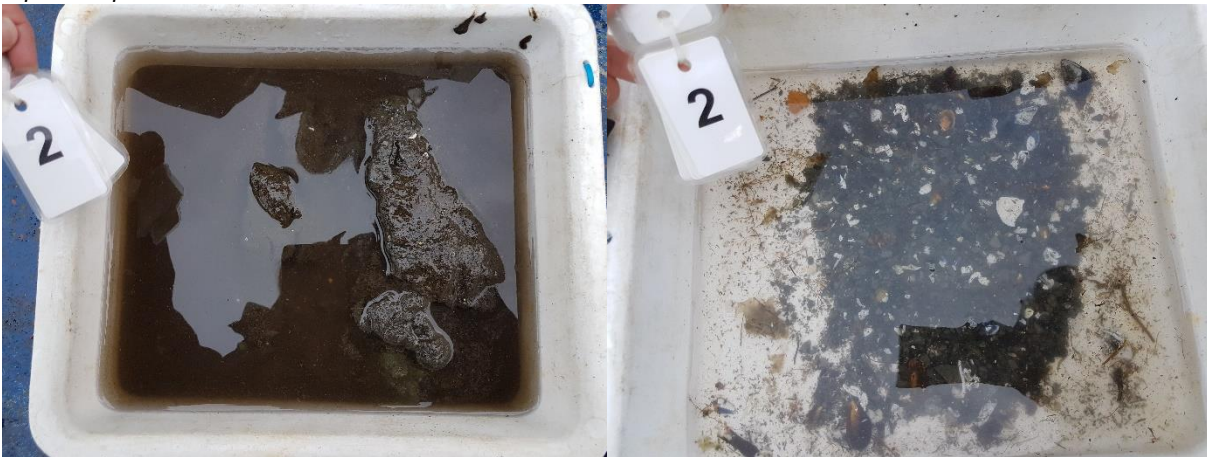
Figur 7: Bilder som viser sedimentet fra stasjon 2 før og etter siling. Sedimentet besto av sand, silt og grus på steinbunn. Foto: Aqua Kompetanse AS.

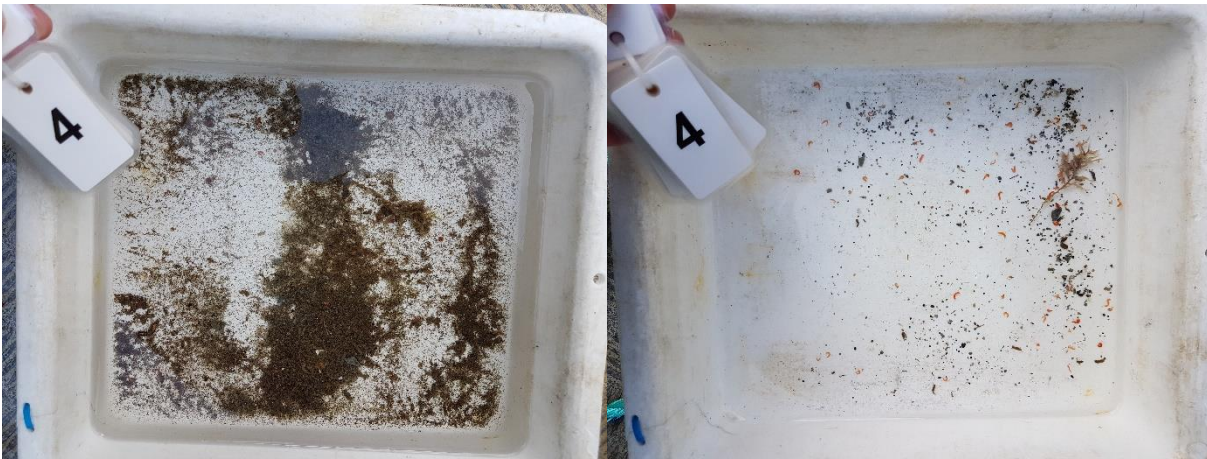
Figur 9: Bilder som viser sedimentet fra stasjon 4 før og etter siling. Sedimentet besto av sand på fjellbunn. Foto: Aqua Kompetanse AS.

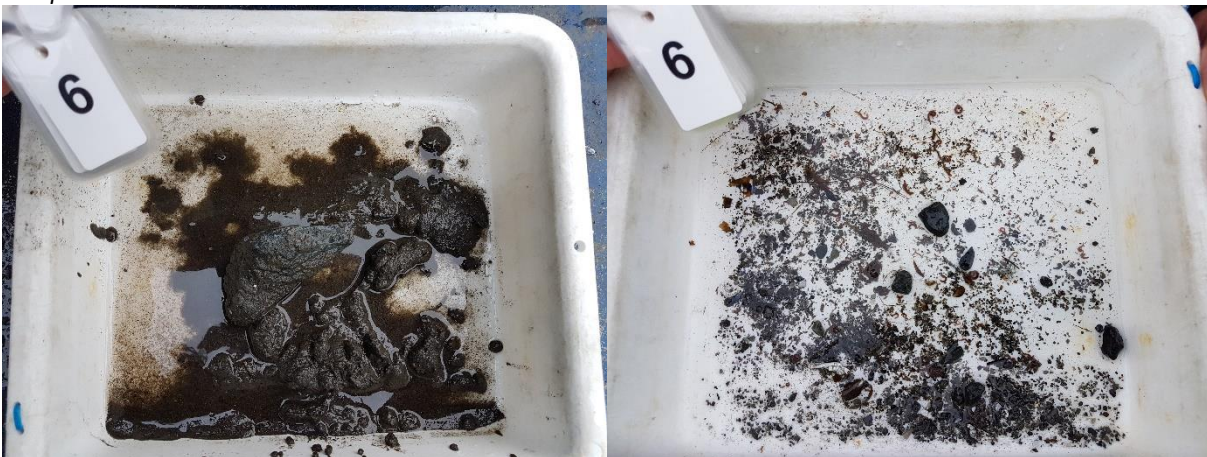
Figur 11: Bilder som viser sedimentet fra stasjon 6 før og etter siling. Sedimentet besto av sand, silt og grus på fjellbunn. Det ble registrert *Beggiatoa* i denne prøven Foto: Aqua Kompetanse AS.

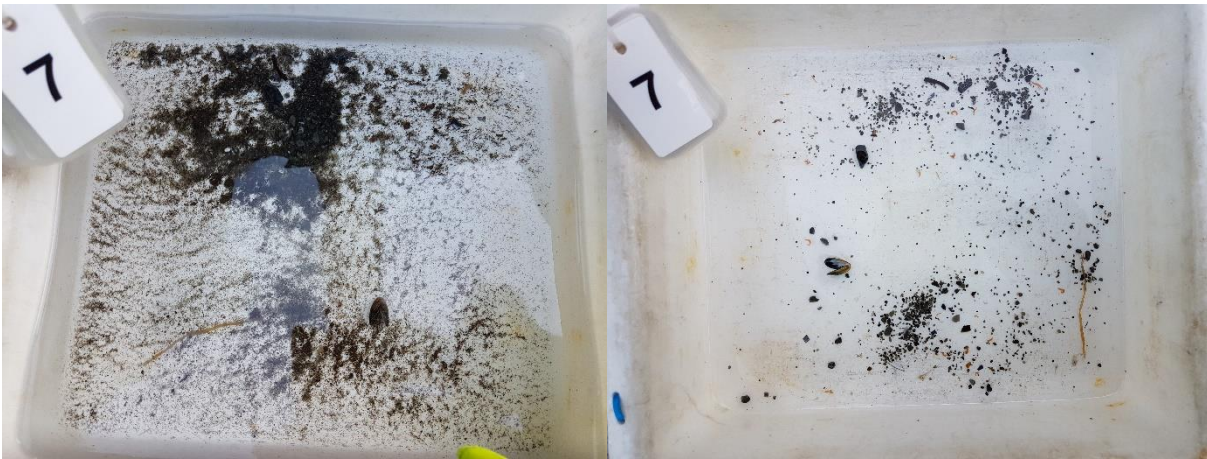
Figur 12: Bilder som viser sedimentet fra stasjon 7 før og etter siling. Sedimentet besto av silt på fjellbunn. Foto: Aqua Kompetanse AS.

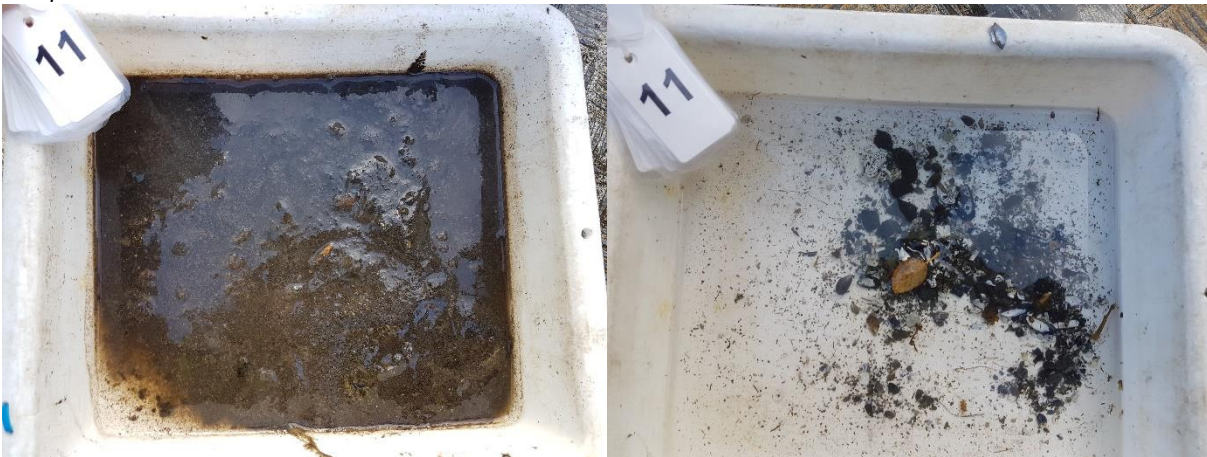
Figur 16: Bilder som viser sedimentet fra stasjon 11 før og etter siling. Sedimentet besto av silt, sand og grus. Foto: Aqua Kompetanse AS.

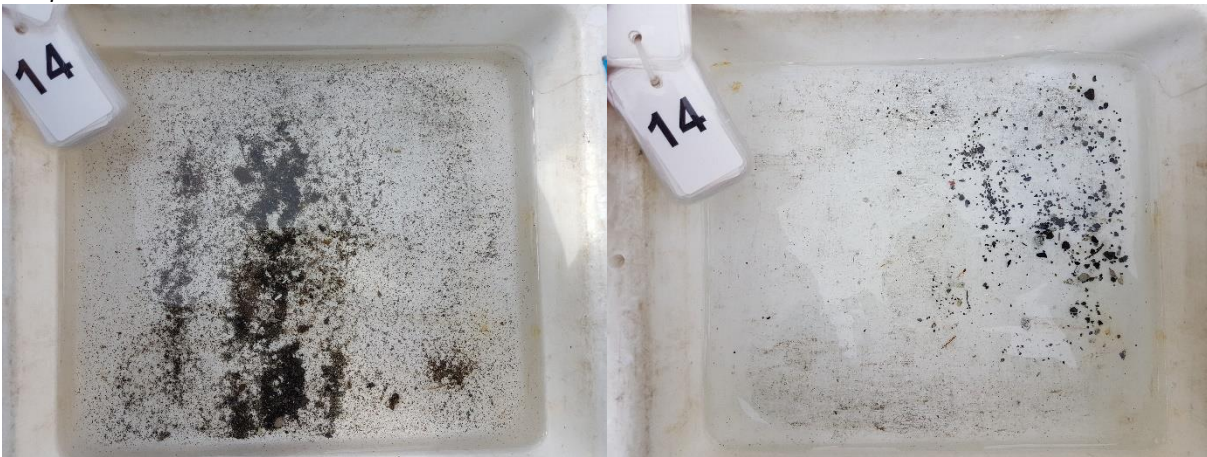
Figur 19: Bilder som viser sedimentet fra stasjon 14 før og etter siling. Sedimentet besto av silt på fjellbunn. Foto: Aqua Kompetanse AS.

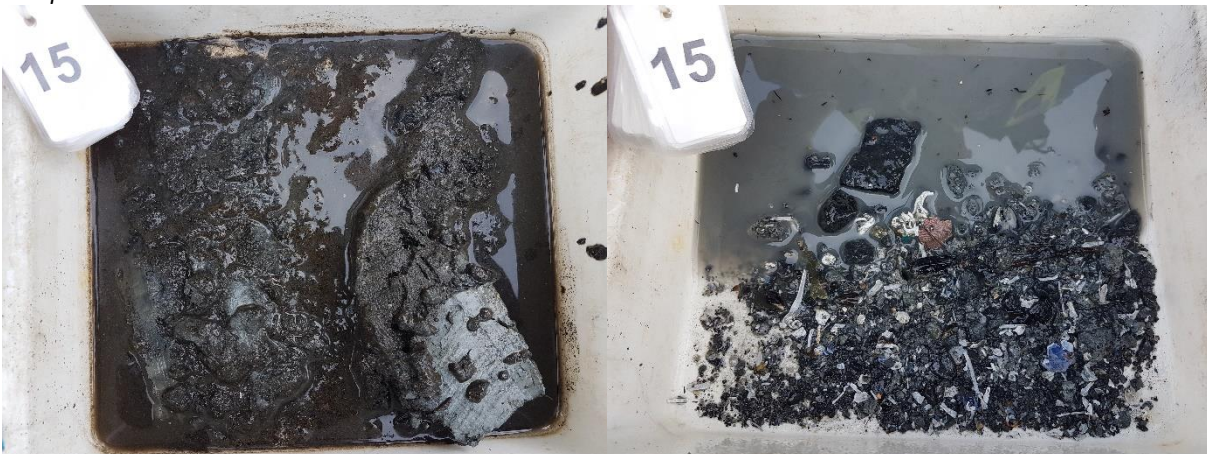
Figur 20: Bilder som viser sedimentet fra stasjon 15 før og etter siling. Sedimentet besto av leire, silt og grus på steinbunn. Det ble registrert *Beggiatoa* og fekalier i denne prøven. Foto: Aqua Kompetanse AS.

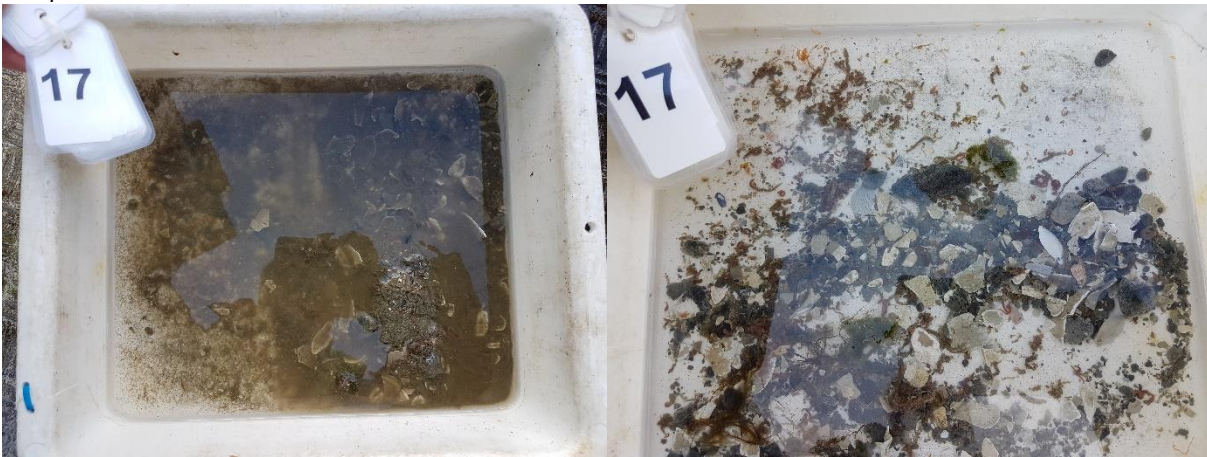
Figur 22: Bilder som viser sedimentet fra stasjon 17 før og etter siling. Sedimentet besto av sand, silt og grus på steinbunn. Foto: Aqua Kompetanse AS.
