B-undersøkelse for lokalitet HOLMVÅG (13935)

Lokalitetstilstand 1

B-undersøkelse ved utslippsledning settefiskanlegg Holmvåg, 13935, 2021

Akvaplan-niva AS Report: 2021 63491.01

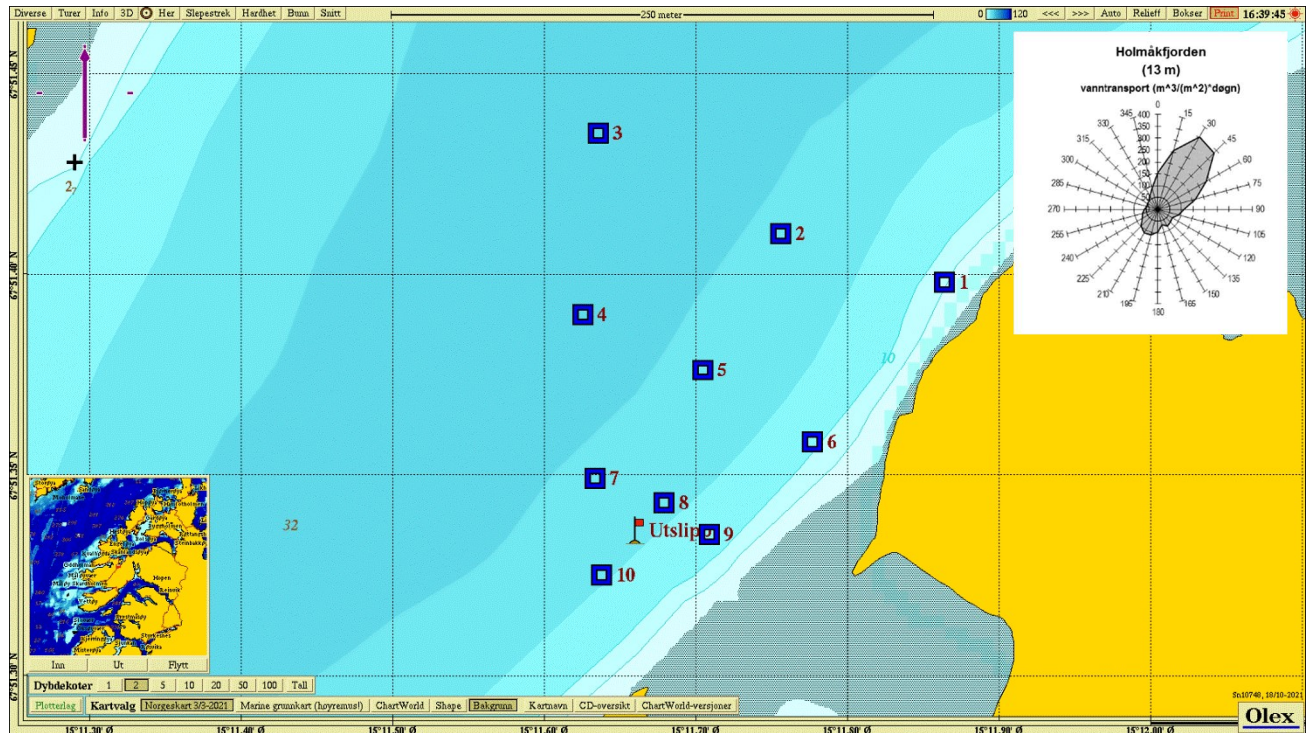
Figur 2. Dybdekart ved Holmvåg. Prøvetakingsstasjonene er tegnet inn med fargekode som beskriver tilstand iht NS 9410:2016 (1 = blå, 2 = grønn, 3 = gul, 4 = rød). Strømrose i høyre hjørne viser retning av vanntransport ved spredningsdyp på lokaliteten (Eriksen, 2014).

Stasjonene som ble undersøkt er beskrevet i Figur 2 og Tabell 4. Ved tidligere B - undersøkelser på lokaliteten (Heggem, 2017 og Lorås, 2019) ble plasseringen av stasjonen valgt ut fra forundersøkelser av lokalitetens strømforhold. Basert på spredningsstrømmen på koordinat 67°51.354 N/15°11.795 Ø ble stasjonsvalgene foretatt. En mer detaljert beskrivelse over strømforhold er presentert i egen rapport (Eriksen, 2014).

Ved denne B – undersøkelsen ble det vurdert som hensiktsmessig å ta prøvene på samme plassering som undersøkelsene i 2017 og 2019 for å kunne sammenligne resultatene. Stasjonene ble hentet fra dyp som varierte fra 35 meter (st. 3) som dypest og 11 meter (st. 6) som grunnest. Stasjonsplasseringen vurderes som representativ for undersøkelse av anleggssonen og iht. beskrivelse i NS 9410:2016.

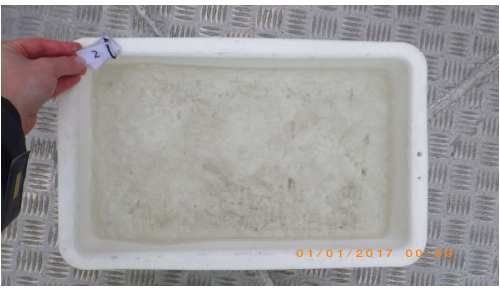
St 2

<p data-bbox="995 837 1283 873">Hardbunn, intet bilde</p>
St 3

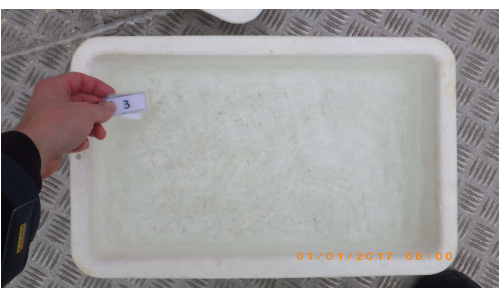
<p data-bbox="995 1164 1283 1200">Hardbunn, intet bilde</p>
St 4

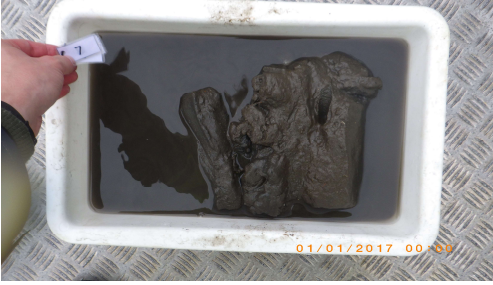
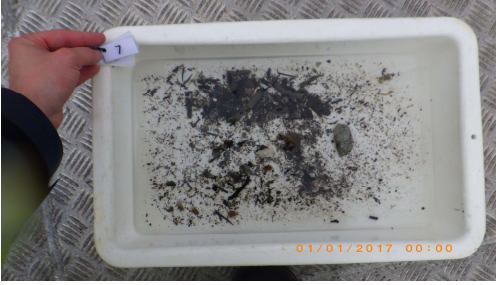
<p>St 7</p>

Ved undersøkelse i 2017 (Heggem, 2017) ble det registrert noe lukt på stasjonene og sediment var sort, to prøver fikk tilstand 2 - «God» for gruppe II og III parameter. Ved disse stasjonene ble det i 2021 registrert hardbunn (St. 3) og ingen organisk belastning (St. 7) og stasjonen er vurdert til tilstand 1 - «Meget god». Samlet klassifisering for B-undersøkelsen i 2017 ble tilstand 1 - «Meget god».

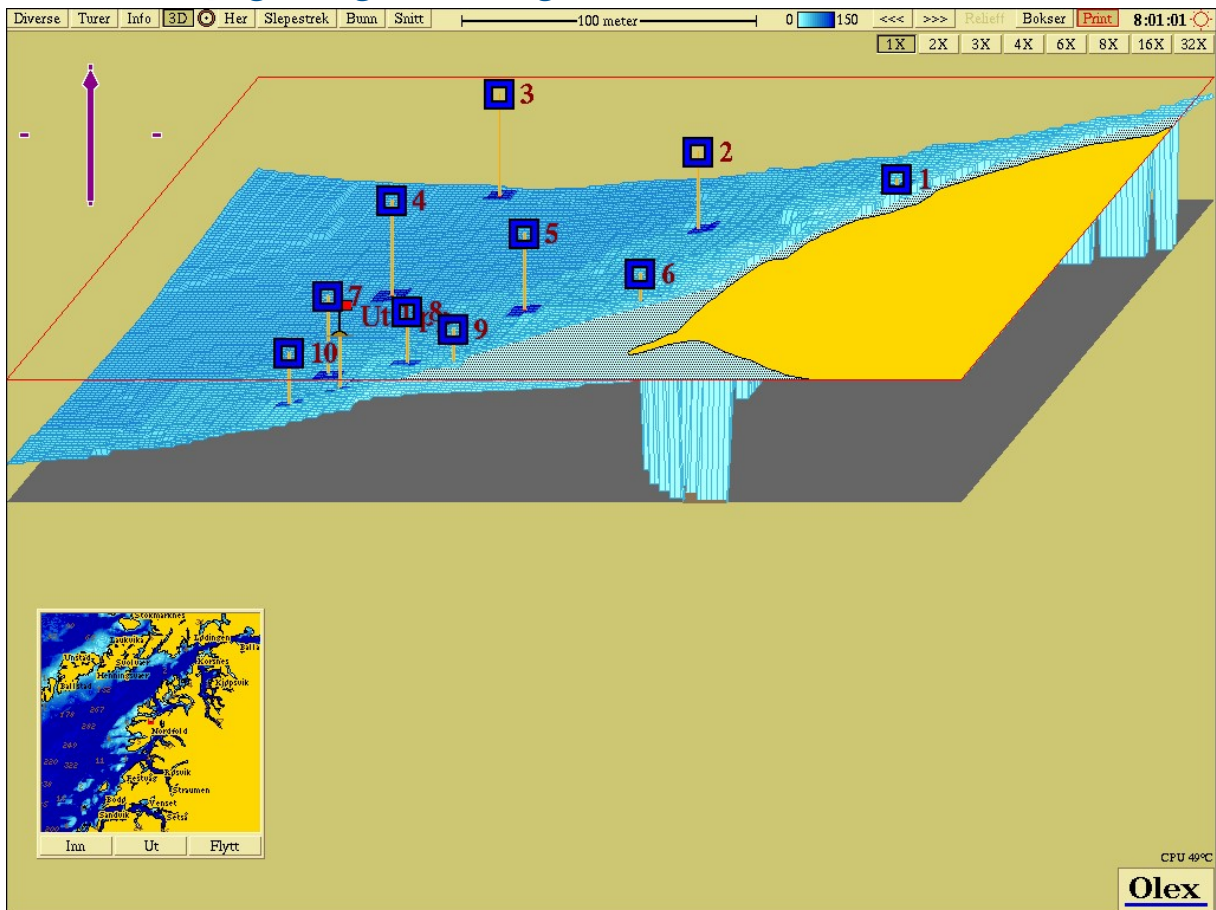
Figur 3. 3-D visning av bunntopografi ved Holmvåg med nummererte stasjoner gjengitt i Figur 2 og Tabell 4.
