B-undersøkelse for lokalitet KVALROSSKJÆRET (19356)

B-undersøkelse ved Kvalrosskjæret i Flatanger kommune, oktober 2021

Bjørøya AS

Etter Norsk Standard NS 9410: 2016

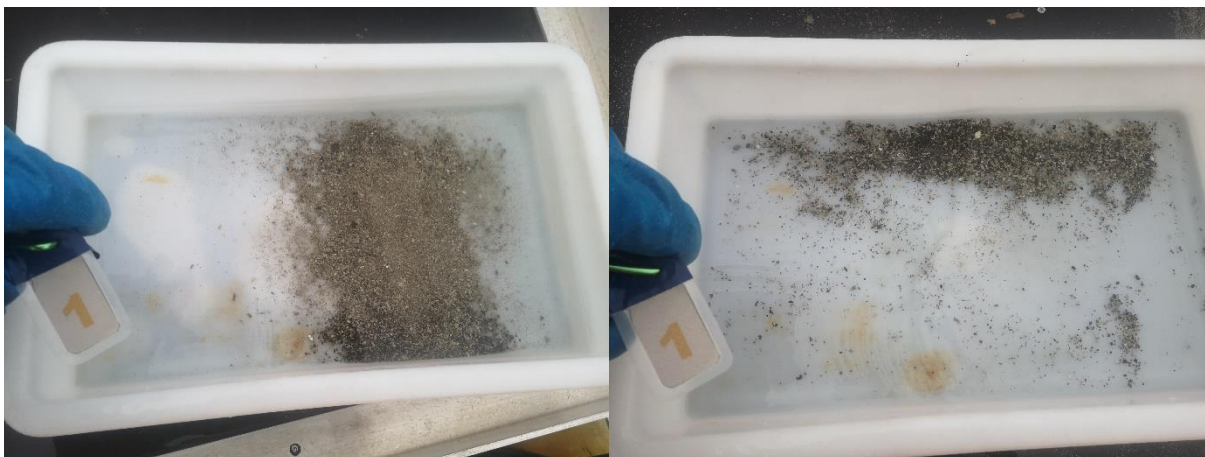
Figur 6: Bilder som viser sedimentet fra stasjon 1 før og etter siling. Sedimentet besto av sand og grus. Foto: Aqua Kompetanse AS.

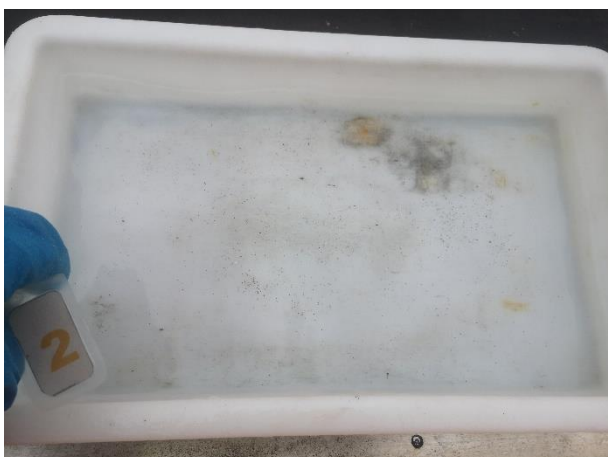
Figur 7: Bilde som viser sedimentet fra stasjon 2. Sedimentet besto av sand. Foto: Aqua Kompetanse AS.

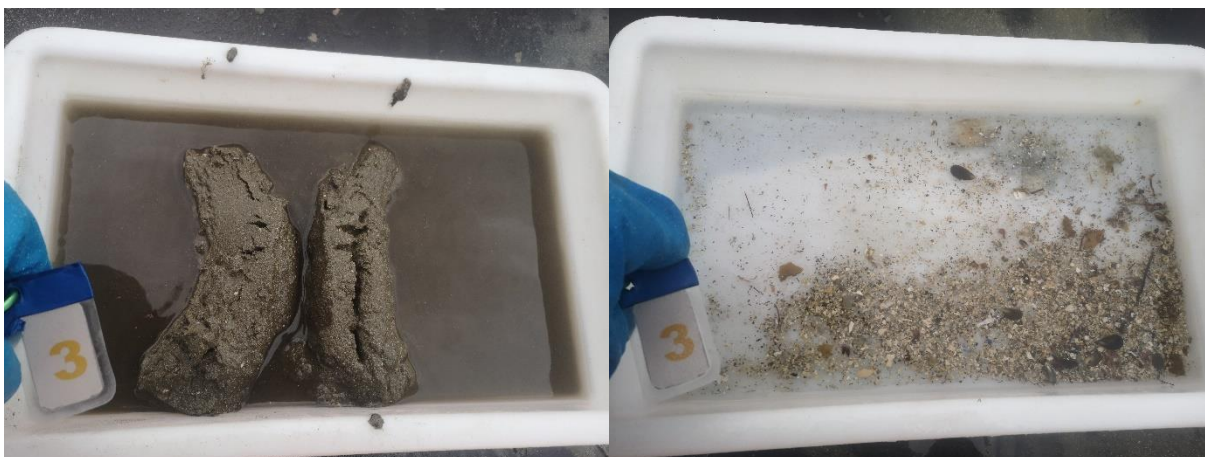
Figur 8: Bilder som viser sedimentet fra stasjon 3 før og etter siling. Sedimentet besto av sand, silt og skjellsand. Foto: Aqua Kompetanse AS.

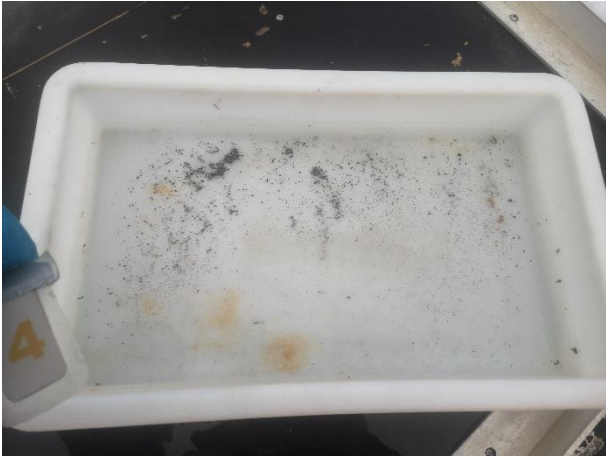
Figur 9: Bilde som viser sedimentet fra stasjon 4. Sedimentet besto av grus. Det ble registrert fôrrester og fekalier i denne prøven. Foto: Aqua Kompetanse AS.

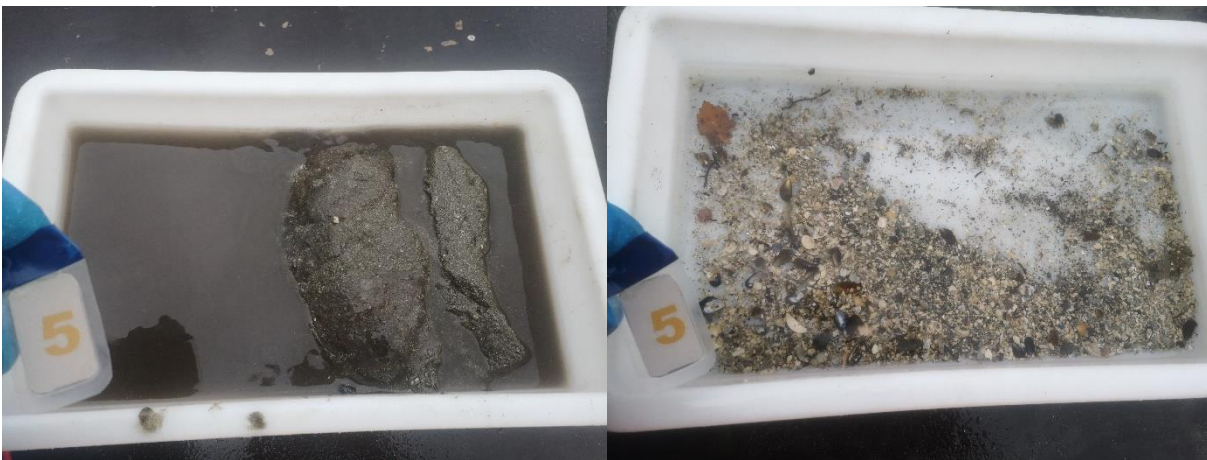
Figur 10: Bilder som viser sedimentet fra stasjon 5 før og etter siling. Sedimentet besto av sand, silt og skjellsand. Foto: Aqua Kompetanse AS.

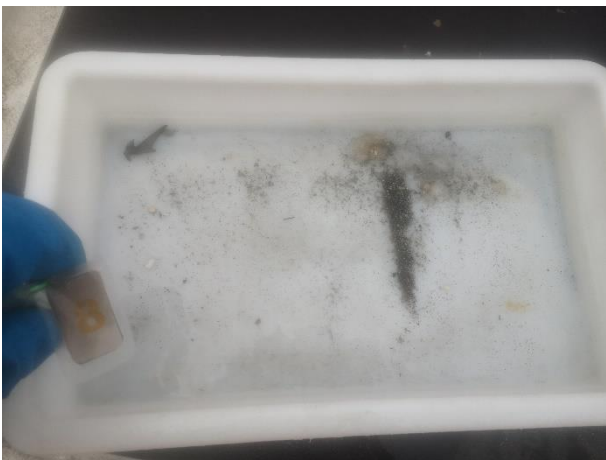
Figur 13: Bilde som viser sedimentet fra stasjon 8. Sedimentet besto av sand. Det ble registrert fôrrester i denne prøven. Foto: Aqua Kompetanse AS.

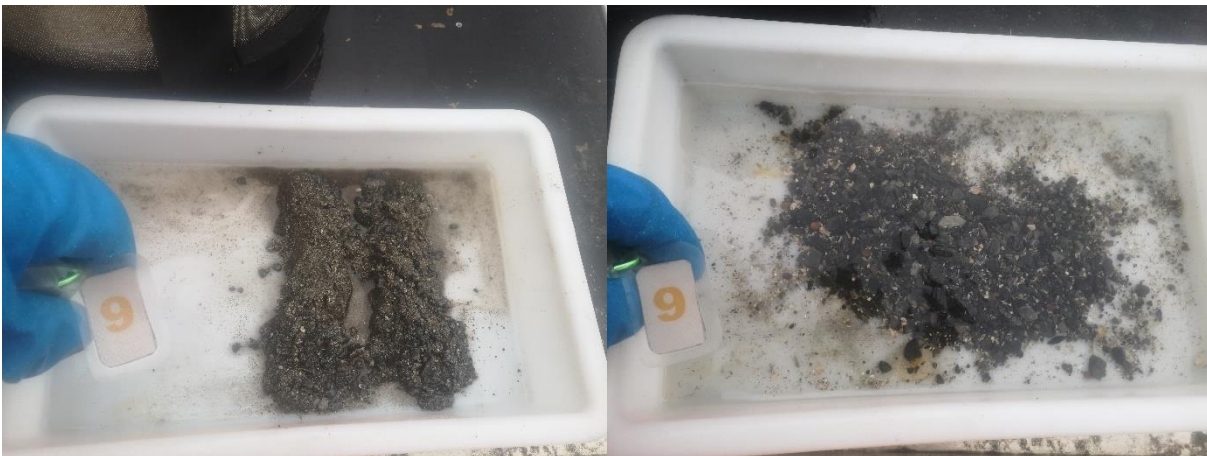
Figur 14: Bilder som viser sedimentet fra stasjon 9 før og etter siling. Sedimentet besto av sand og grus. Foto: Aqua Kompetanse AS.

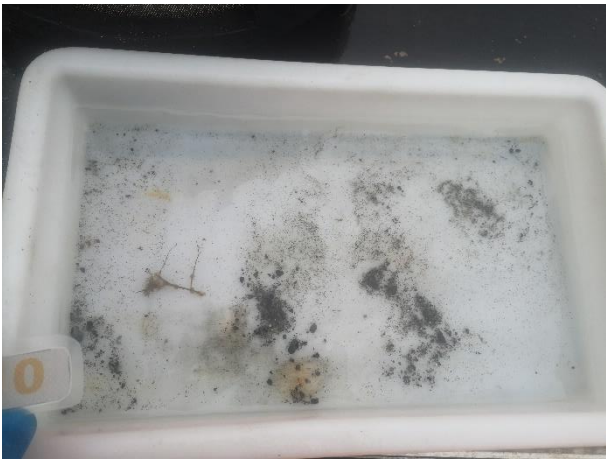
Figur 15: Bilde som viser sedimentet fra stasjon 10. Sedimentet besto av sand. Foto: Aqua Kompetanse AS.

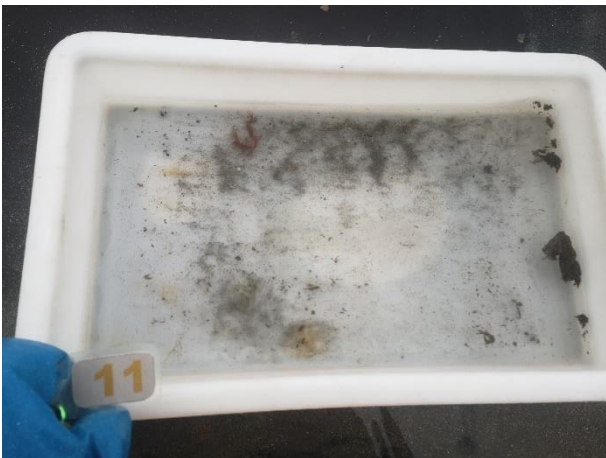
Figur 16: Bilde som viser sedimentet fra stasjon 11. Sedimentet besto av grus. Foto: Aqua Kompetanse AS.

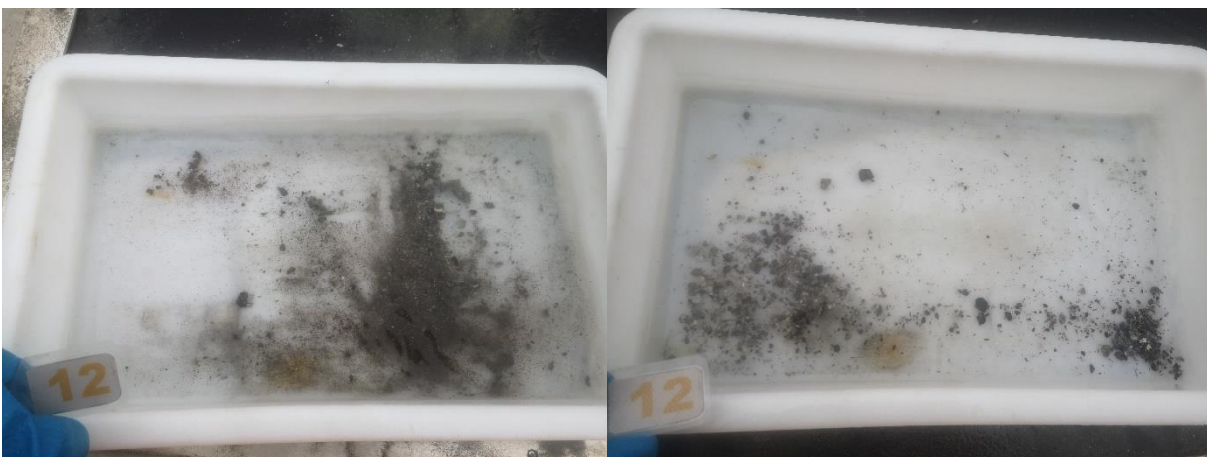
Figur 17: Bilder som viser sedimentet fra stasjon 12 før og etter siling. Sedimentet besto av sand og grus. Foto: Aqua Kompetanse AS.

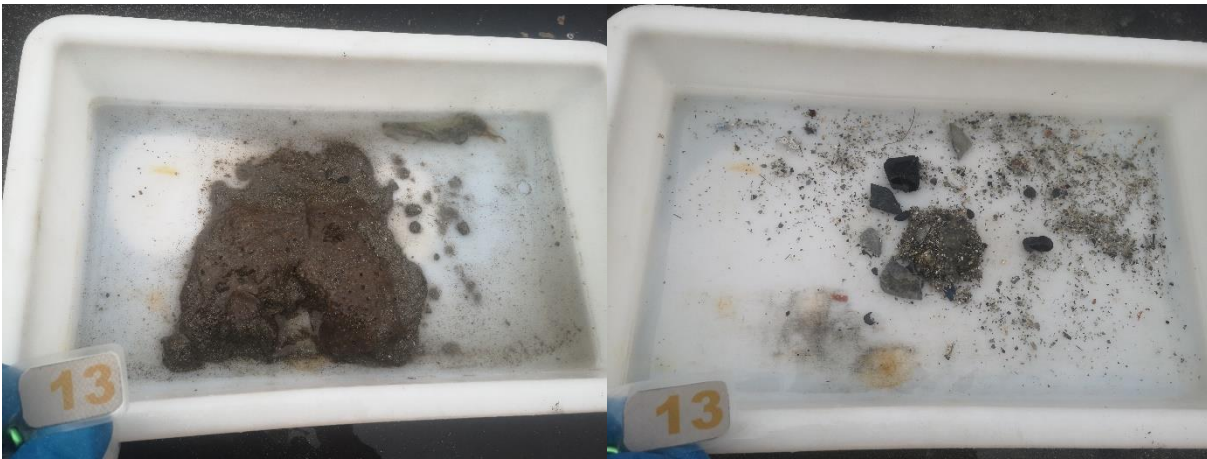
Figur 18: Bilder som viser sedimentet fra stasjon 13 før og etter siling. Sedimentet besto av silt, sand og grus. Det ble registrert fôrrester i denne prøven. Foto: Aqua Kompetanse AS.
