B-undersøkelse for lokalitet KILANESET (13225)

Lokalitetstilstand 1

Rapport ID 8652

B-undersøkelse for lokalitet 13225 Kilaneset

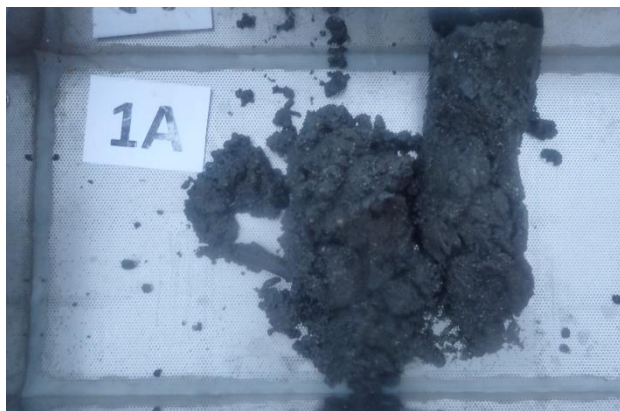
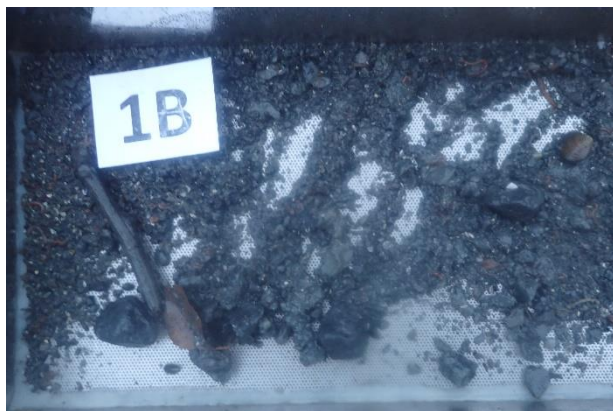
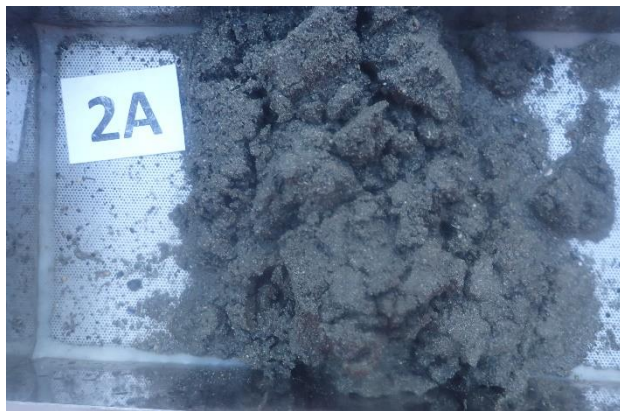
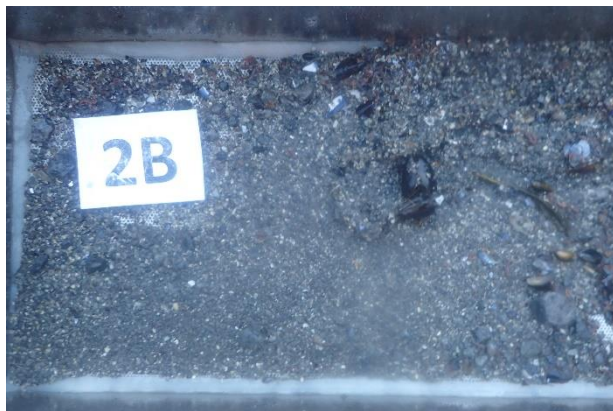
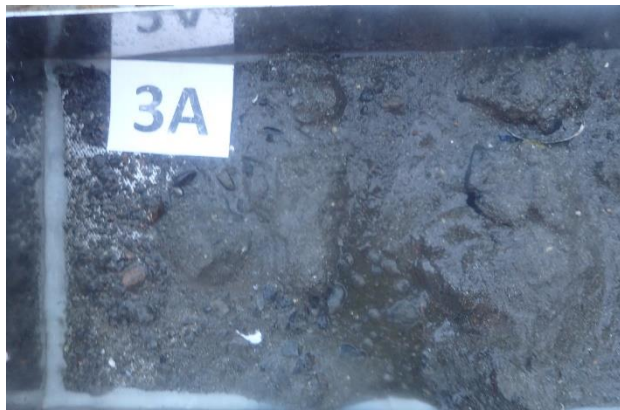
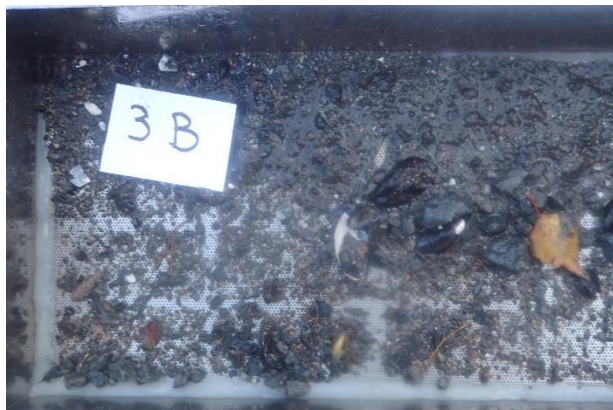
Vedlegg 2 – Bilder fra prøvestasjoner

Type sediment: Sedimentet bestod i hovedsak av sand og grus, samt silt ved enkelte stasjoner. Tre av stasjonene hadde mindre mengder stein i grabbprøvene og ble karakterisert som hardbunn.

Fauna: Det ble registrert bunngravende børstemark ved 5 av 8 prøvestasjoner. Antallet varierte fra mer enn 10 til mer enn 100. Fraværet av dyr ved stasjon 4, 7 og 8 kan forklares med lite prøvevolum.

Sensoriske vurderinger: Det ble registrert noen sensoriske indikasjoner på organisk belastning ved to stasjoner (stasjon 3 og 6) som brun/sort misfarging, noe lukt, samt fôrrester. Ved de øvrige stasjonene ble det ikke registrert sensoriske indikasjoner. Samlet fikk de sensoriske vurderingene tilstand 1.
