B-undersøkelse for lokalitet Sandskjæret (45013)

B-undersøkelse ved Sandskjæret i Sømna kommune, desember 2021

MOWI ASA

Etter Norsk Standard NS 9410: 2016

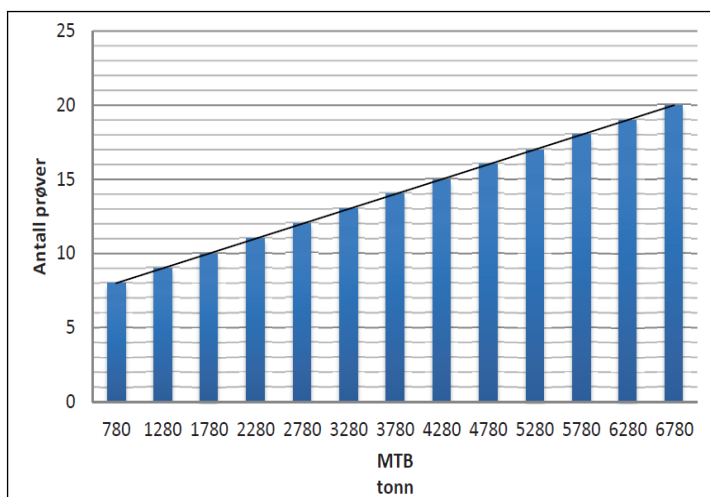
Figur 1: Figuren viser antall prøver som skal tas per anlegg per tonn MTB etter NS 9410:2016.

Plassering av prøvestasjoner er i henhold til NS 9410:2016. Antall grabbstasjoner velges på bakgrunn av lokalitetens MTB (**Figur 1**). På Sandskjæret er MTB på 3600 tonn. På bakgrunn av dette er antall grabbstasjoner 14, men på grunn av gjennomsnittlig dybde under anlegget på over 200 meter er antall stasjoner redusert til 10. Det er tatt totalt 11 grabbskudd spredt på disse stasjonene. Spredningsstrømmen beveger seg i sørvest med en returstrøm mot nordøst i tilnærmet like store mengder. Spredningsstrømmen er styrt av tidevann og har hyppigste strømrøringer mot 210 – 225, 195 – 210, 30 - 45 og 15 - 30 grader (Sivertsen 2018). Strømhastighetene er vist i **Tabell 5**, og retningen på spredningsstrømmen er markert i **Figur 3**.

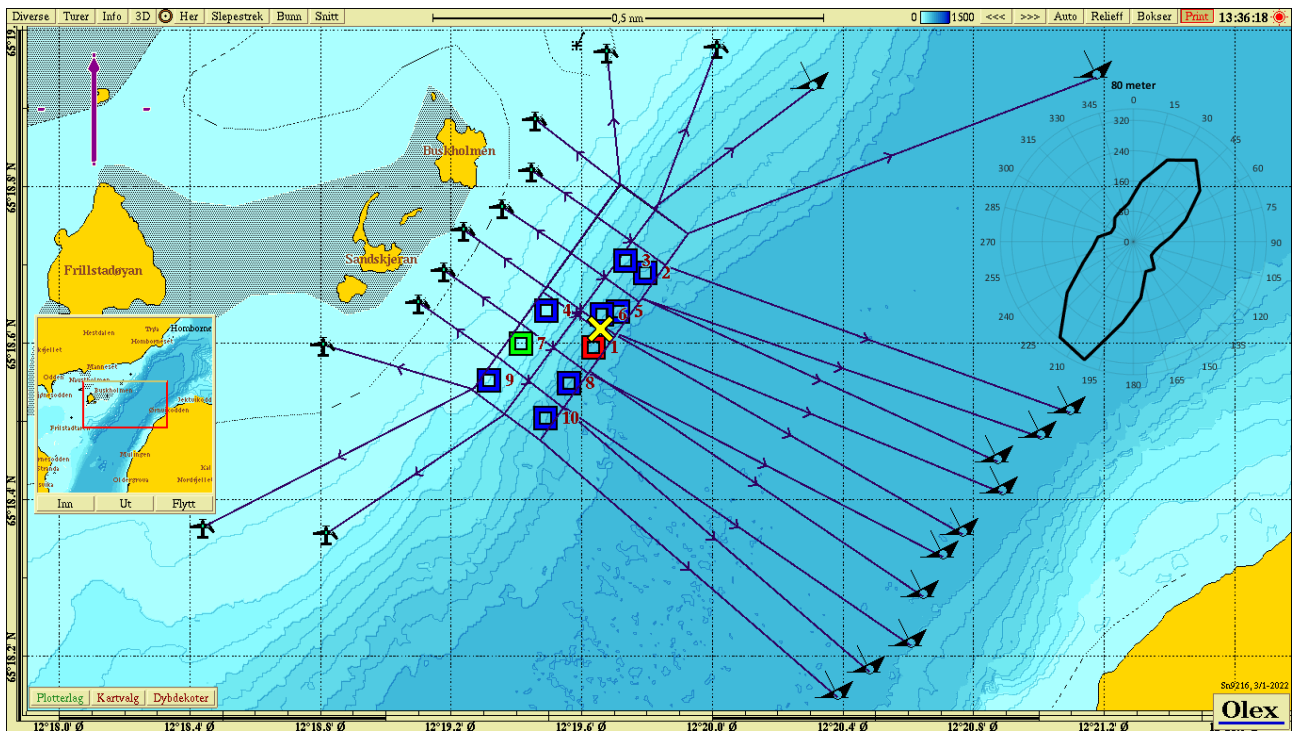
Figur 3: Kartet viser anleggsplassering sammen med B-stasjoner. Lilla pil viser orientering av kart, strømrose viser vanntransport ($m^3/m^2/døgn$) for hver 15° sektor på 80 meters dyp og gult kryss markerer posisjon for strømmålingene i 2018 ($65^\circ 18.618' N$ $12^\circ 19.657' \text{Ø}$, Sivertsen 2018). Målestokk vises øverst i bildet. Kilde: Olex. Kartdatum WGS84.

Resultatene fra årets undersøkelse er oppsummert i B1 og B2 skjema (Tabell 8 og 9), og Figur 3-5 viser stasjonsplassering i anlegget med anleggsramme. Figur 3 viser i tillegg fortøyningslinjer og spredningsstrømmens hovedretning.

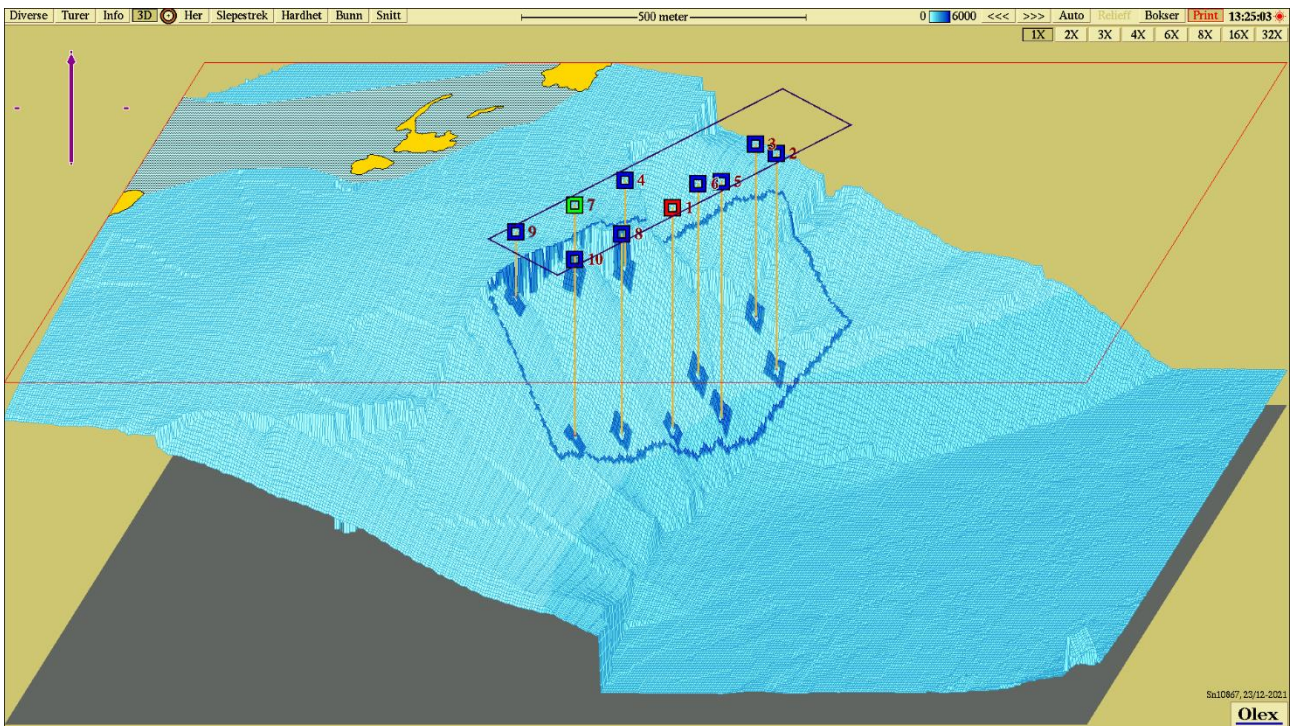
Figur 4: Tredimensjonalt isometrisk bunnkart med anleggsomriss og stasjoner. Stasjonene er markert med farge etter hva slags tilstand de har jmfør **Tabell 10**. Målestokk vises øverst i bildet. Kartdatum WGS84. Kilde: Olex.

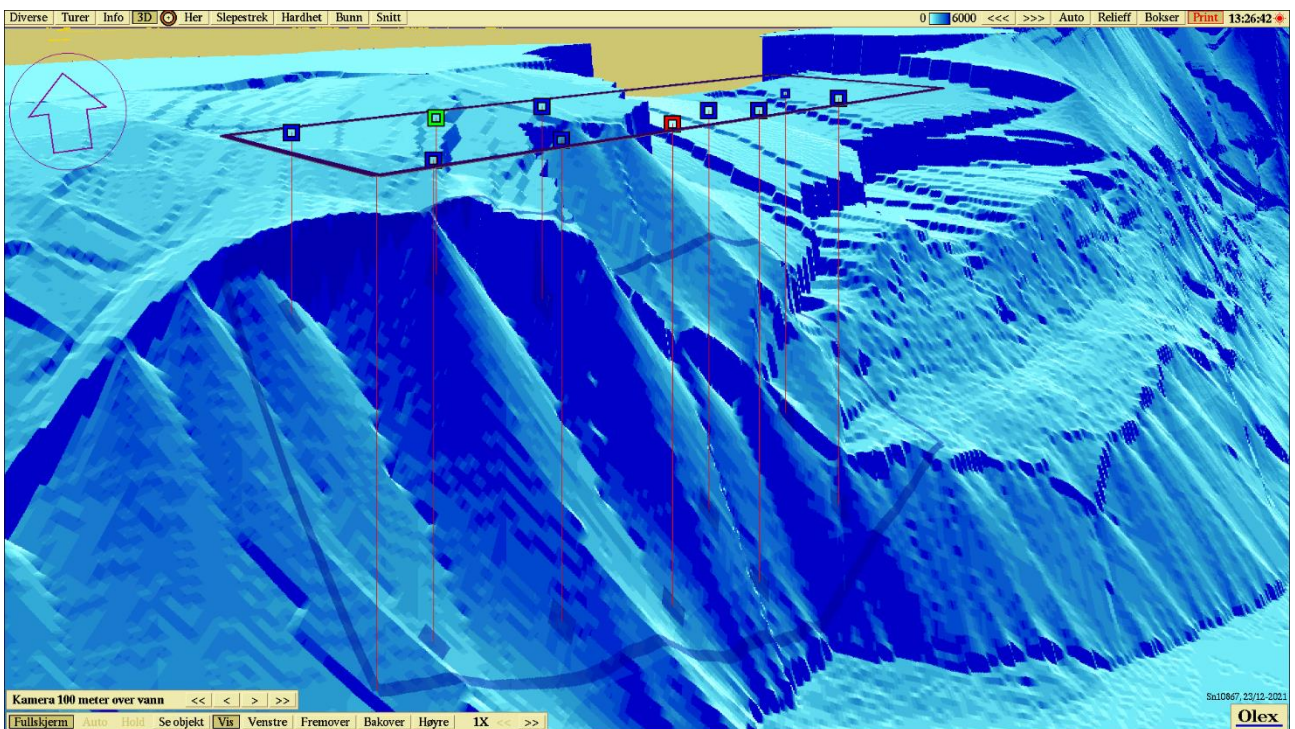
Figur 5: Tredimensjonalt perspektivisk bunnkart med anleggsomriss og stasjoner. Kartdatum WGS84. Kilde: Olex.

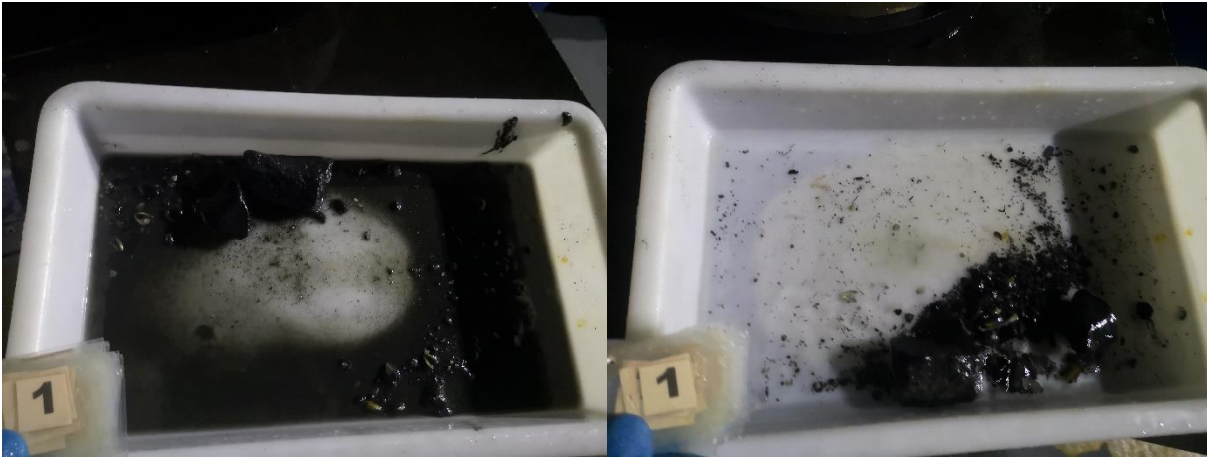
Figur 6: Bilder som viser sedimentet fra stasjon 1 før og etter siling. Sedimentet besto av grus og sand. Foto: Aqua Kompetanse AS.

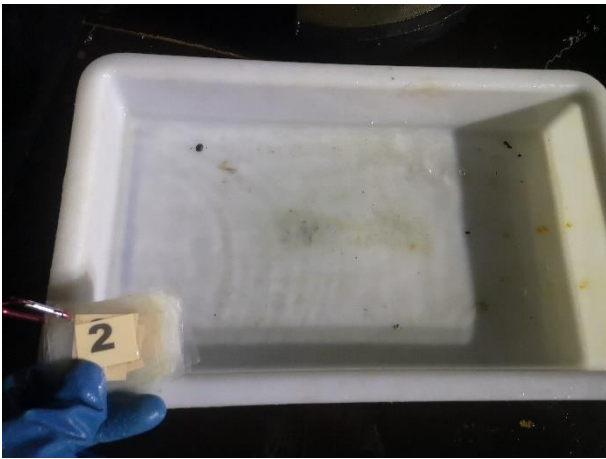
Figur 7: Bilder som viser sedimentet fra stasjon 2. Sedimentet besto av sand. Foto: Aqua Kompetanse AS.

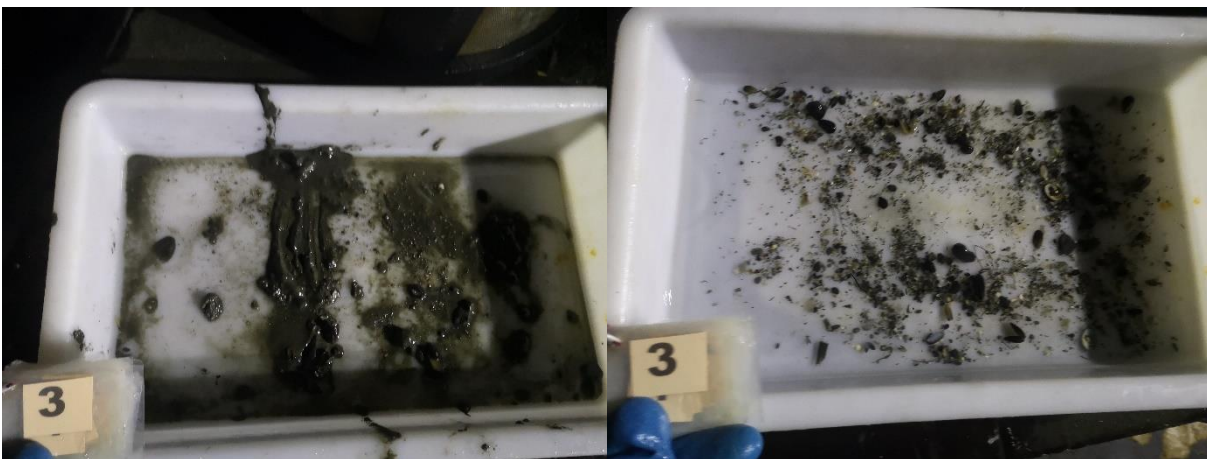
Figur 8: Bilder som viser sedimentet fra stasjon 3 før og etter siling. Sedimentet besto av silt, sand og grus. Foto: Aqua Kompetanse AS.

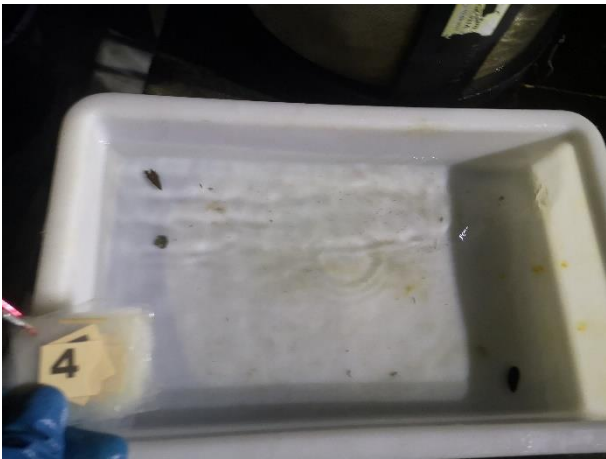
Figur 9: Bilder som viser sedimentet fra stasjon 4. Sedimentet besto av sand. Foto: Aqua Kompetanse AS.

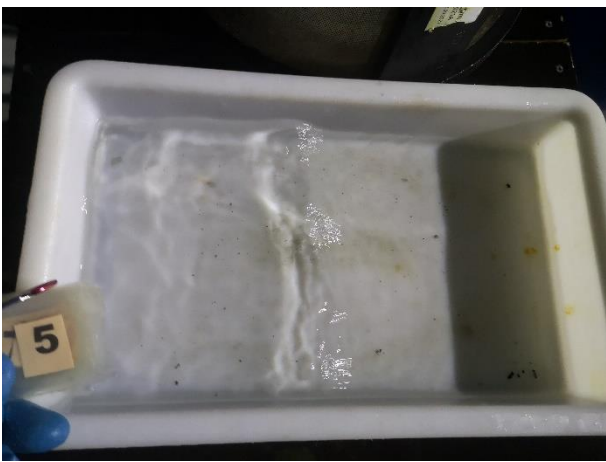
Figur 10: Bilder som viser sedimentet fra stasjon. Sedimentet besto av grus. Foto: Aqua Kompetanse AS.

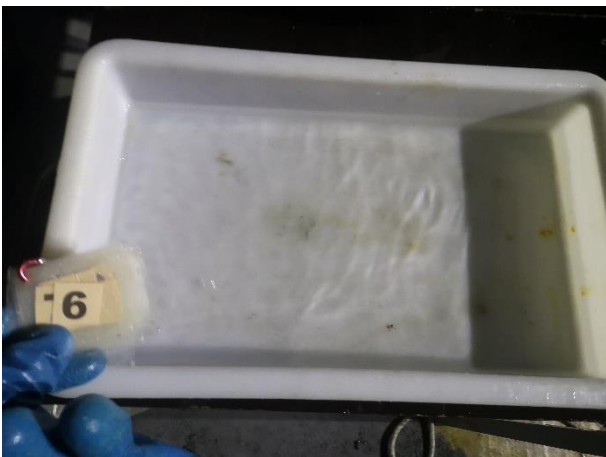
Figur 11: Bilder som viser sedimentet fra stasjon 6. Sedimentet besto av grus. Foto: Aqua Kompetanse AS.

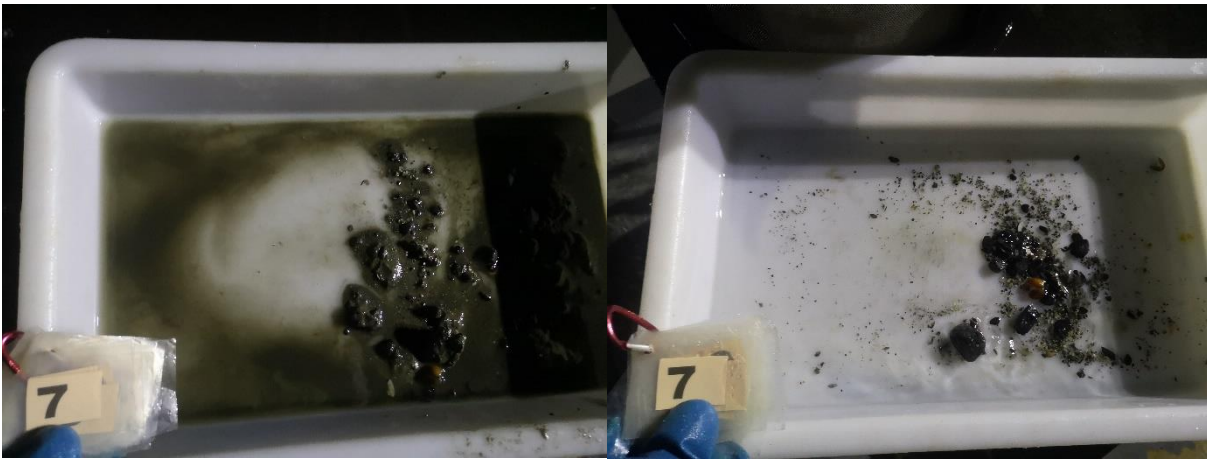
Figur 12: Bilder som viser sedimentet fra stasjon 7 før og etter siling. Sedimentet besto av silt og sand på fjellbunn. Foto: Aqua Kompetanse AS.

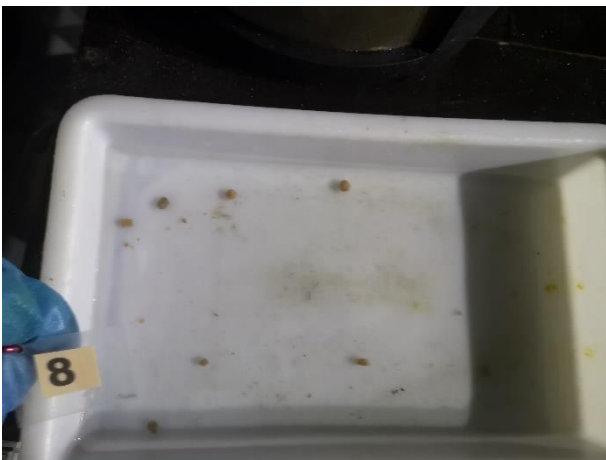
Figur 13: Bilder som viser sedimentet fra stasjon 8. Det ble registrert fôrrester i denne prøven. Foto: Aqua Kompetanse AS.

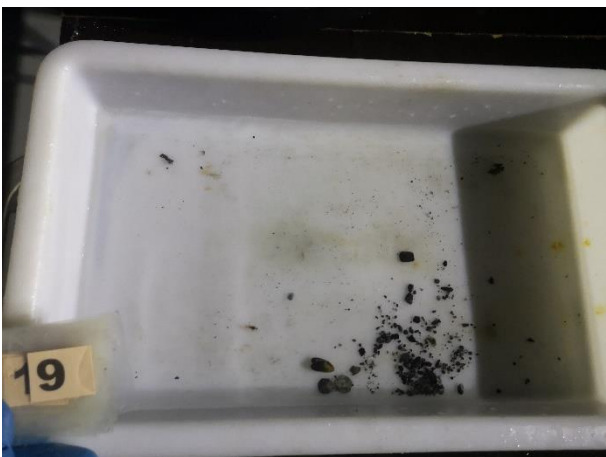
Figur 14: Bilder som viser sedimentet fra stasjon. Det ble registrert fôrrester i denne prøven. Foto: Aqua Kompetanse AS.

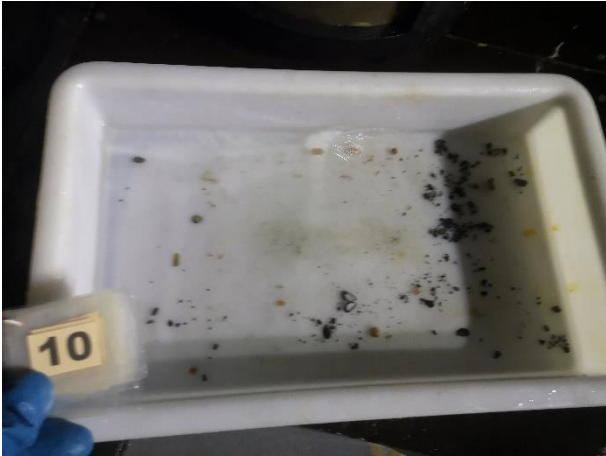
Figur 15: Bilder som viser sedimentet fra stasjon 10. Sedimentet besto av grus på fjellbunn. Det ble registrert fôrrester i denne prøven. Foto: Aqua Kompetanse AS.
