B-undersøkelse for lokalitet OLDERBAKKEN (27876)

B-undersøkelse ved Olderbakken i Sømna kommune, desember 2021

Etter Norsk Standard NS 9410: 2016

AQUA KOMPETANSE AS

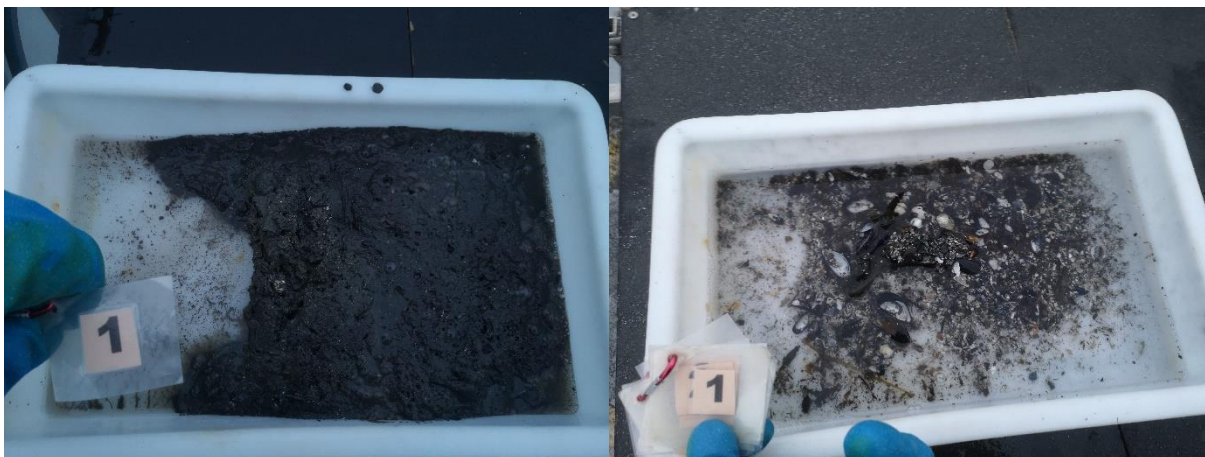
Det var mulig å måle elektrokjemi ved kun to stasjoner. Stasjon 1 hadde lav pH på 6,56 og negativ Eh, mens stasjon 4 hadde normale verdier. Tilstanden på de elektrokjemiske målingene ble 1, med en indeksverdi på 0,60 poeng.

Det ble registrert gassbobler og slamdannelse ved stasjon 1. Misfarging ble registrert ved to stasjoner. Stasjon 1 hadde sterk lukt, stasjon 4 hadde noe lukt, og de øvrige hadde normal lukt. Konsistensen var fast ved åtte stasjoner, myk ved to og løs ved stasjon 1. Grabbvolumet var under $\frac{1}{4}$ ved ti av stasjonene, og over $\frac{3}{4}$ ved stasjon 1. Tilstanden på de sensoriske registreringene ble 1, med en indeksverdi på 0,50 poeng.

Figur 6: Bilder som viser sedimentet fra stasjon 1 før og etter siling. Sedimentet besto av sand, grus og skjellsand. Foto: Aqua Kompetanse AS.

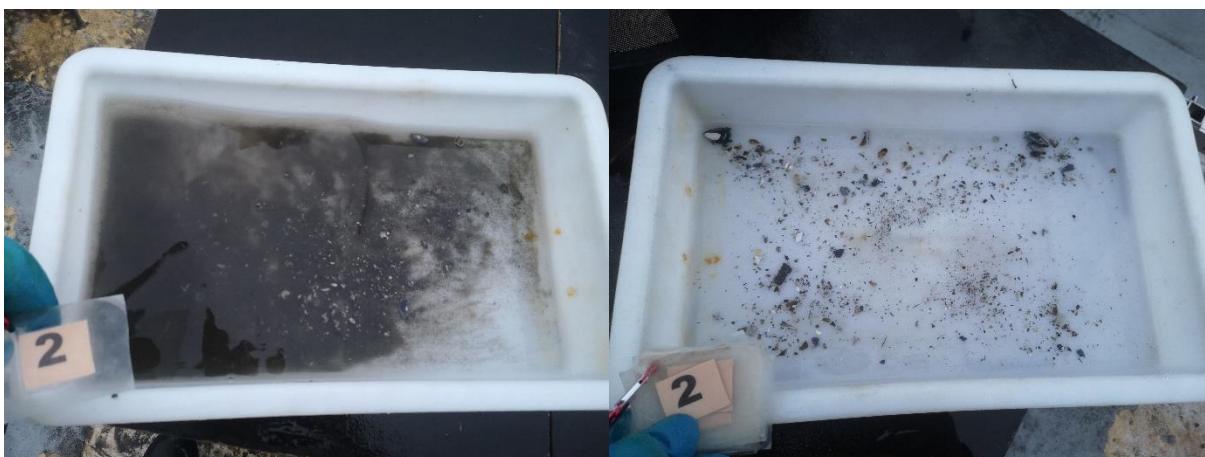
Figur 7: Bilder som viser sedimentet fra stasjon 2 før og etter siling. Sedimentet besto av sand og skjellsand. Foto: Aqua Kompetanse AS.

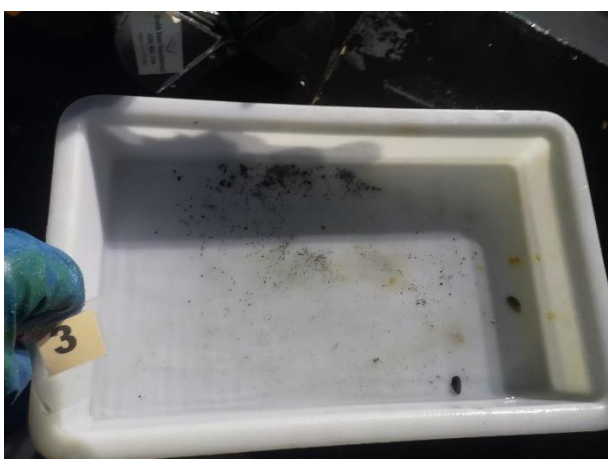
Figur 8: Bilde som viser sedimentet fra stasjon 3. Sedimentet besto av sand på fjellbunn. Foto: Aqua Kompetanse AS.

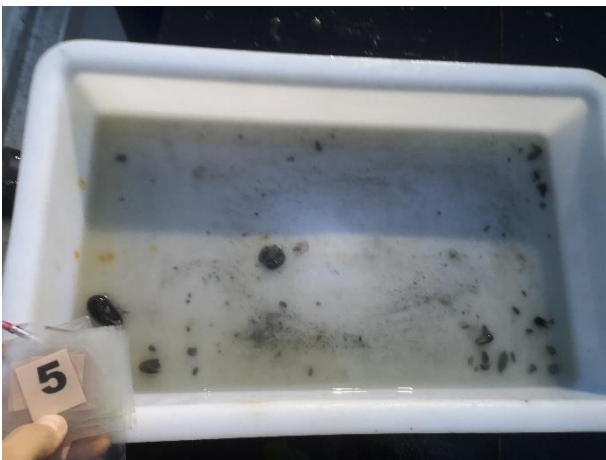
Figur 10: Bilde som viser sedimentet fra stasjon 5. Sedimentet besto av leire på fjellbunn. Foto: Aqua Kompetanse AS.

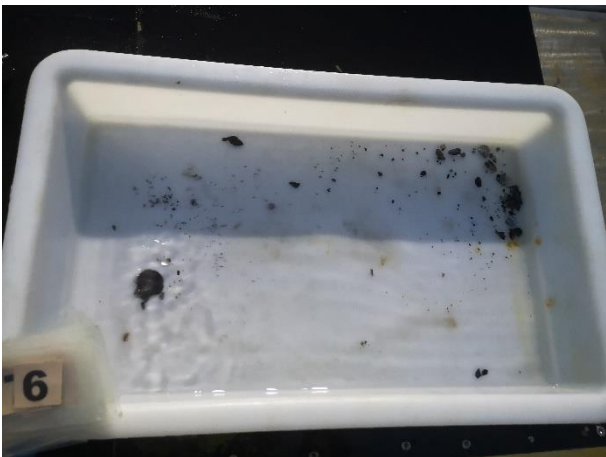
Figur 11: Bilde som viser sedimentet fra stasjon 6. Sedimentet besto av grus. Foto: Aqua Kompetanse AS.

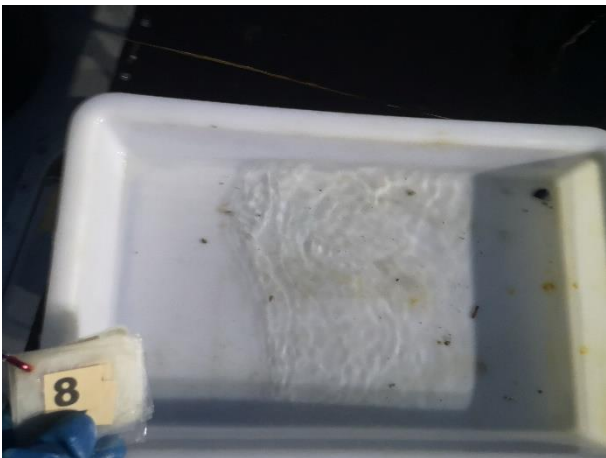
Figur 13: *Bilde som viser grabbinhold fra stasjon 8. Sedimentet besto av sand på fjellbunn. Foto: Aqua Kompetanse AS.*
