B-undersøkelse for lokalitet LYRNESSET (12633)

B-undersøkelse ved Lyrnesset i Flatanger kommune, september 2021

Salmar Farming AS

Etter Norsk Standard NS 9410: 2016

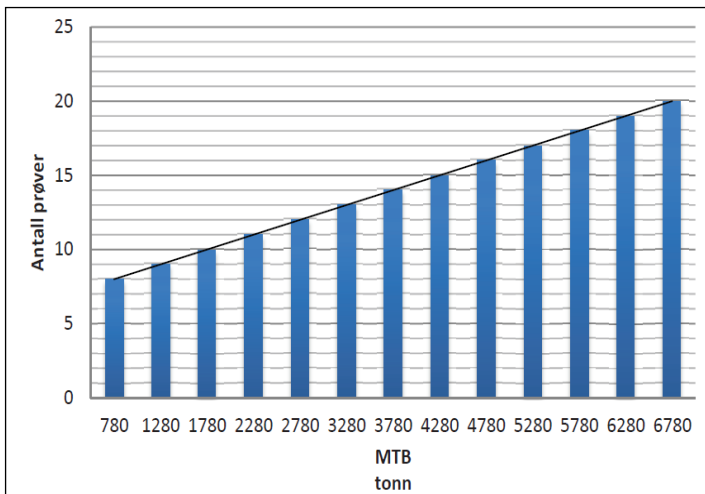
Figur 1: Figuren viser antall prøver som skal tas per anlegg per tonn MTB etter NS 9410:2016.

Plassering av prøvestasjoner er i henhold til NS 9410:2016. Antall grabbstasjoner velges på bakgrunn av lokalitetens MTB (**Figur 1**). På Lyrnesset er MTB på 3120 tonn. På bakgrunn av dette er antall grabbstasjoner 13, og det er tatt totalt 14 grabbskudd spredt på disse stasjonene. Spredningsstrømmen på 50 meters dyp beveger seg mot sør-sørøst med en returstrøm mot nordvest i tilnærmet like store mengder, med hyppigste strømmetninger mot 315, 150, 330 og 135 grader (Andersen, 2011). Strømhastighetene er vist i **Tabell 5**, og retningen på spredningsstrømmen er markert i **Figur 3**.

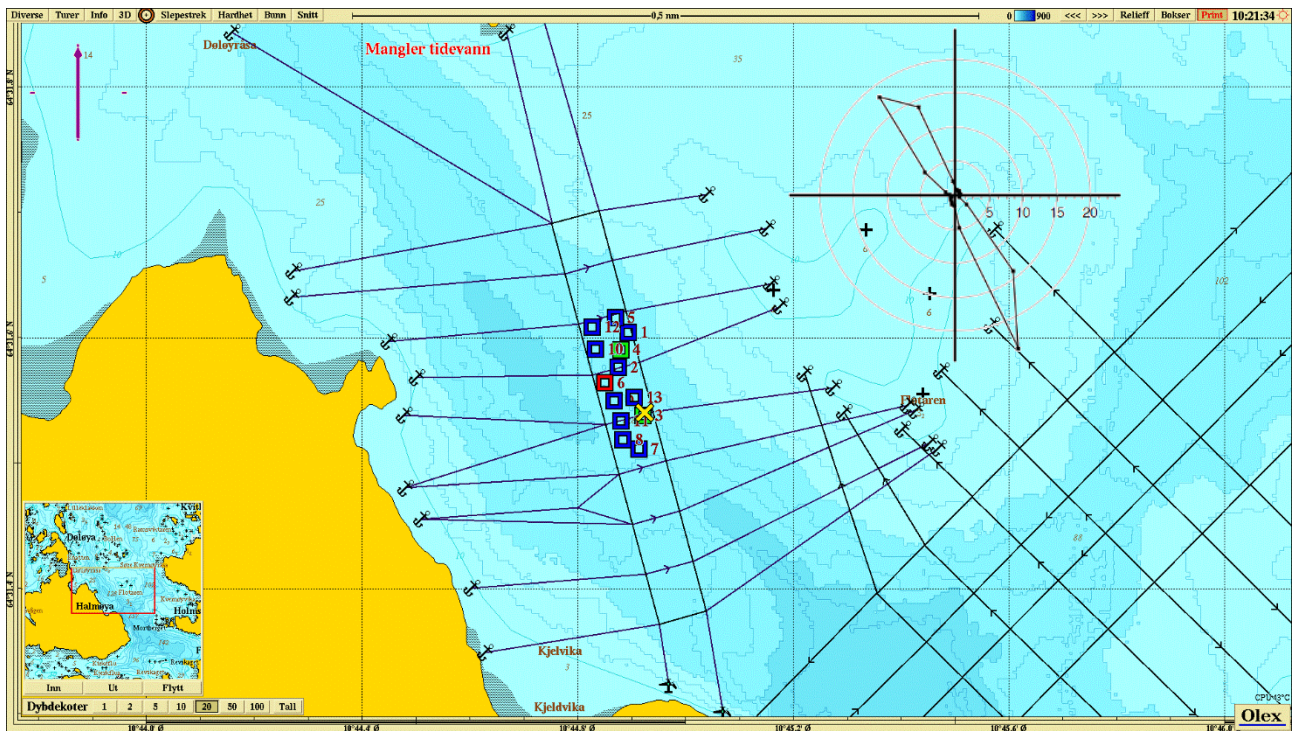
Figur 3: Kartet viser anleggs plassering sammen med B-stasjoner og fortløyningslinjer. Lilla pil viser orientering av kart, strømrose viser relativ vannfluks (%) for hver 15° sektor på 50 meters dyp (spredningsdyp), og gult kryss markerer posisjon for strømmålingene i år (64°31.540N, 10°44.924Ø; Andersen, 2011). Målestokk vises øverst i bildet. Kilde: Olex. Kartdatum WGS84.

Posisjonen for stasjonene er merket av i **Tabell 6**. Alle stasjoner er merket av på Olex-kart (**Figur 3-5**), slik at eventuelle senere prøver kan tas i samme område. De fleste prøvestasjoner er endret siden sist undersøkelse ved lokaliteten, men stasjon nr. 1, 8 og 9 har endret plassering så lite at de kan regnes som samme uendret.

Resultatene fra årets undersøkelse er oppsummert i B1 og B2 skjema (Tabell 8 og 9), og Figur 3-5 viser stasjonsplassering i anlegget med anleggsramme. Figur 3 viser i tillegg fortøyningslinjer og spredningsstrømmens hovedretning.

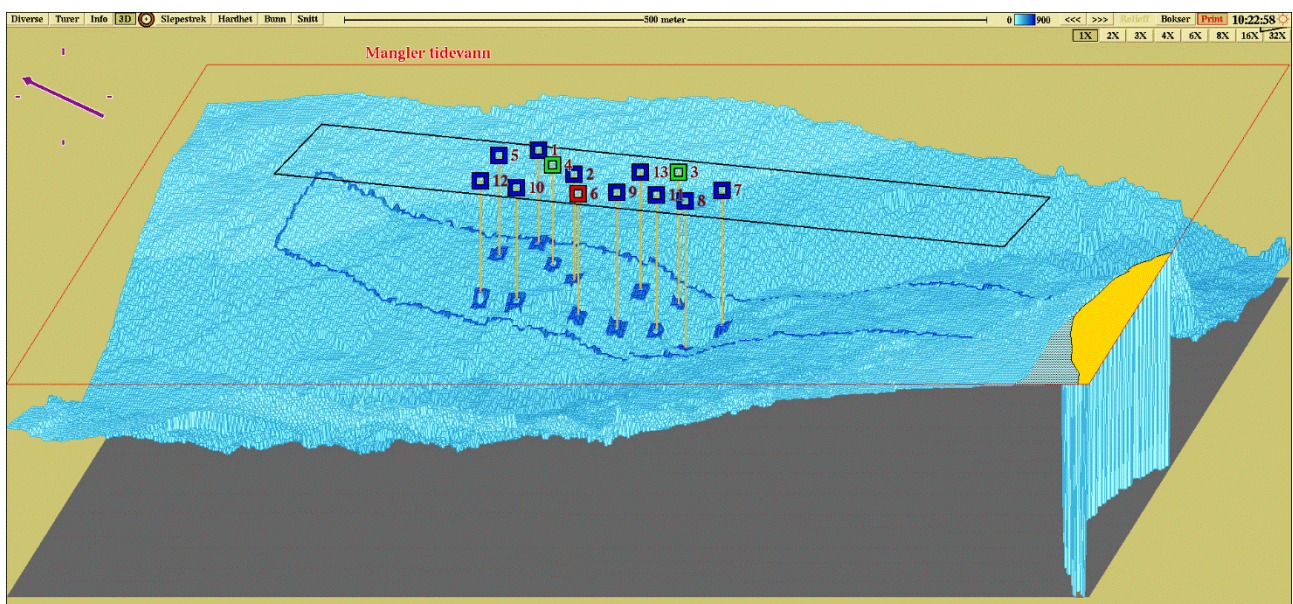
Figur 4: Tredimensjonalt isometrisk bunnkart med anleggsomriss og stasjoner. Stasjonene er markert med farge etter hva slags tilstand de har jmfør **Tabell 10**. Målestokk vises øverst i bildet. Kartdatum WGS84. Kilde: Olex.

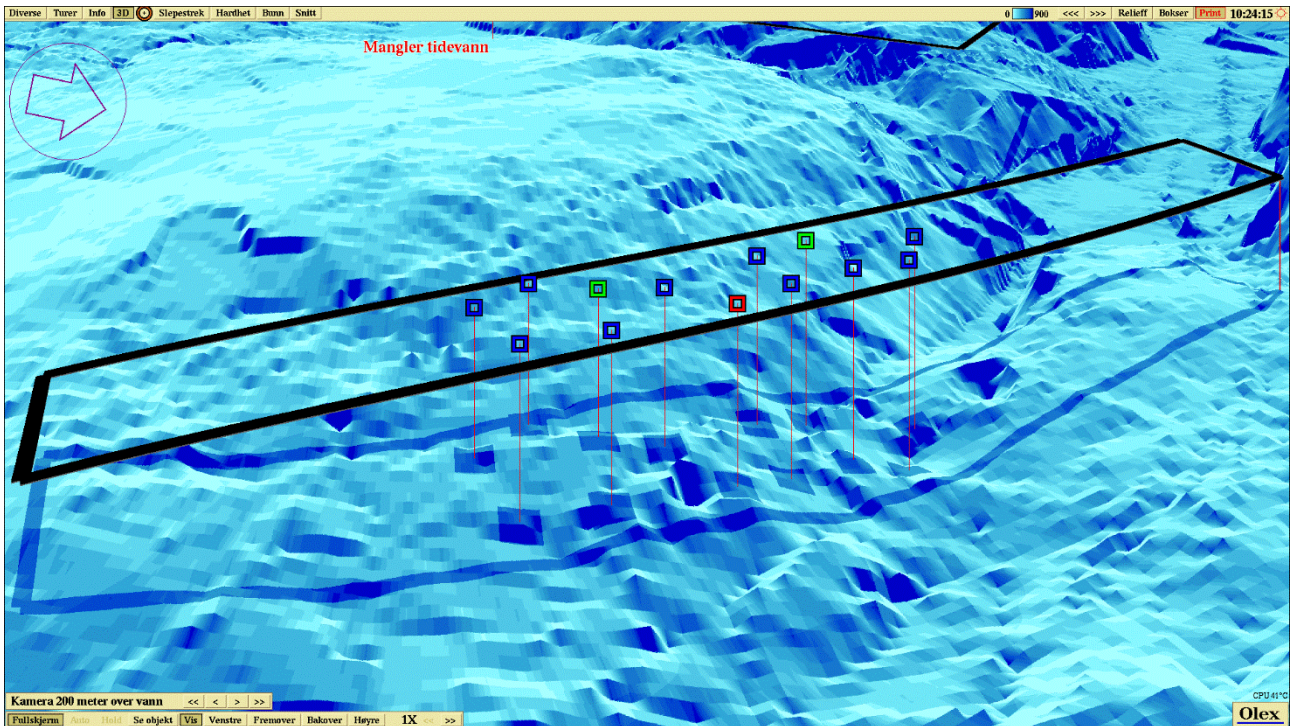
Figur 5: Tredimensjonalt perspektivisk bunnkart med anleggsomriss og stasjoner. Kartdatum WGS84. Kilde: Olex.

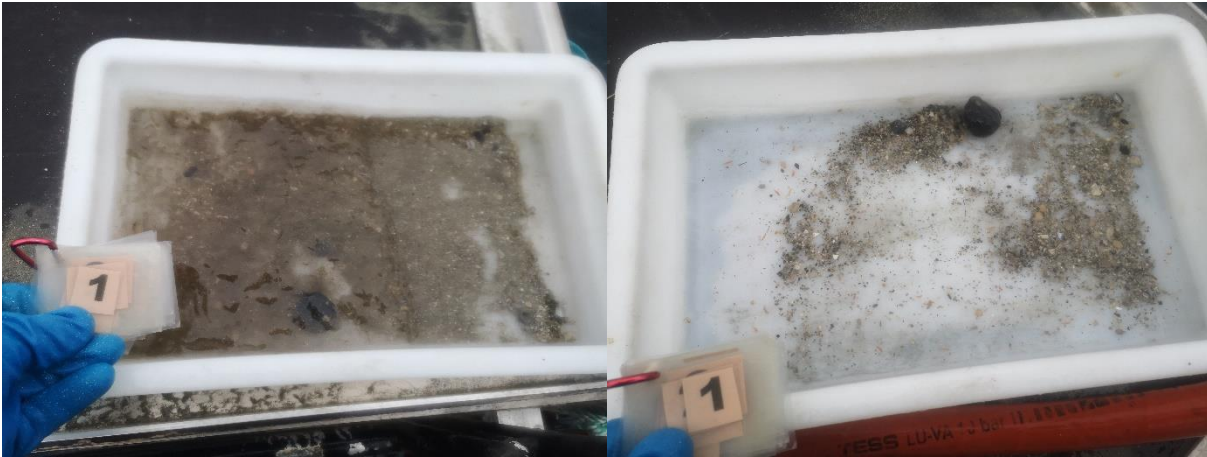
Figur 6: Bilder som viser sedimentet fra stasjon 1 før og etter siling. Sedimentet besto av sand og skjellsand. Foto: Aqua Kompetanse AS.

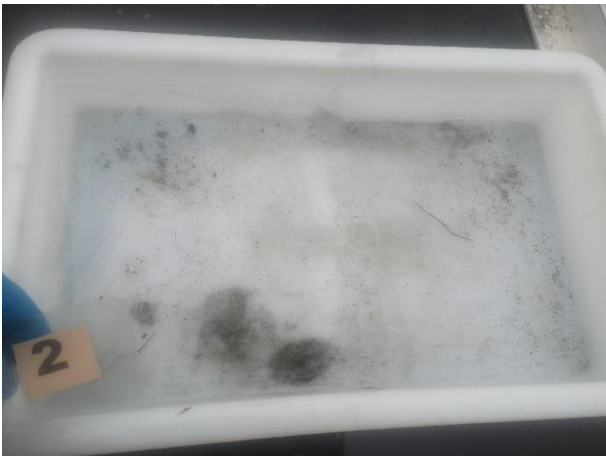
Figur 7: Bilde som viser grabbinhold fra stasjon 2. Prøven besto av noe sand på fjellbunn. Foto: Aqua Kompetanse AS.

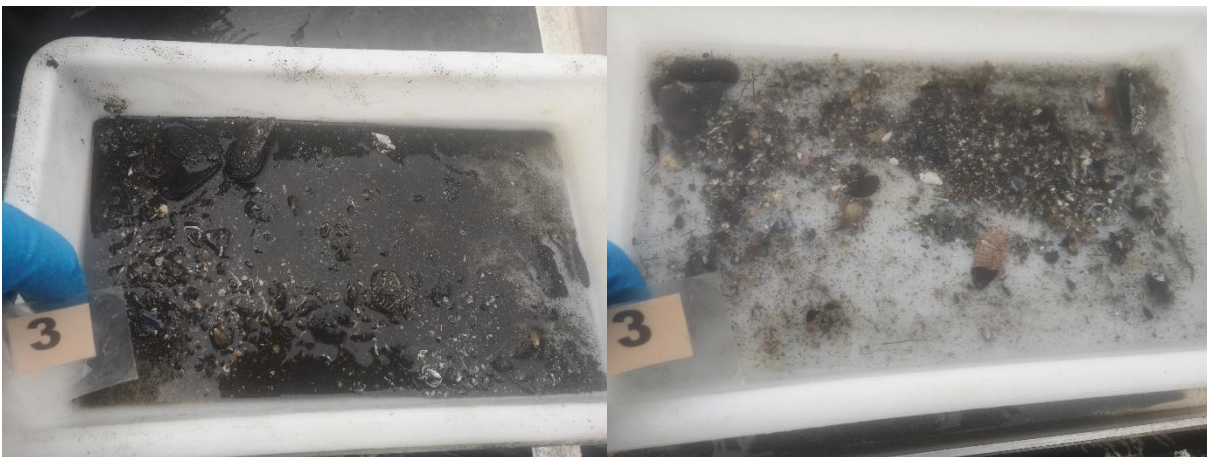
Figur 8: Bilder som viser sedimentet fra stasjon 3 før og etter siling. Sedimentet besto av silt og sand. Foto: Aqua Kompetanse AS.

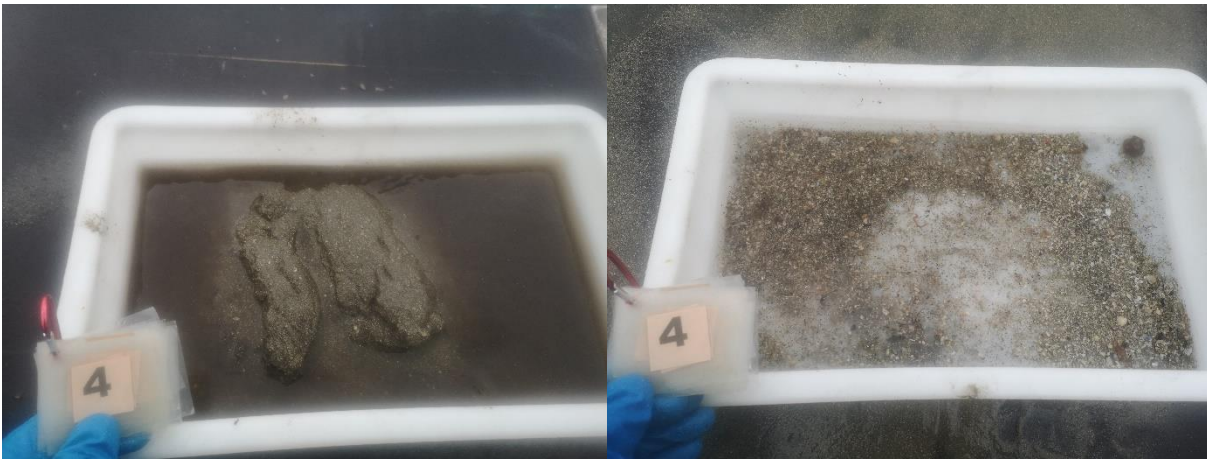
Figur 9: Bilder som viser sedimentet fra stasjon 4 før og etter siling. Sedimentet besto av sand og skjellsand. Foto: Aqua Kompetanse AS.

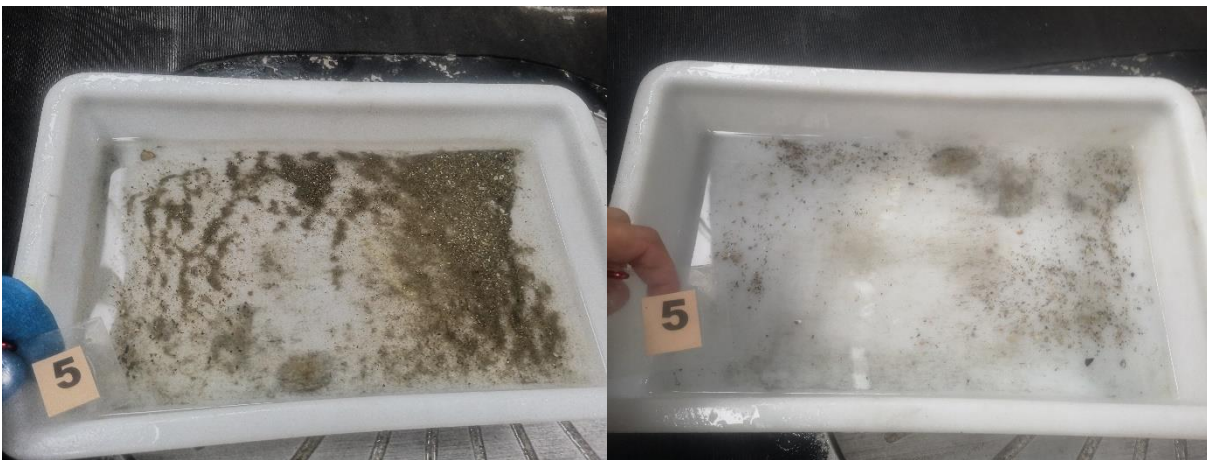
Figur 10: Bilder som viser sedimentet fra stasjon 5 før og etter siling. Sedimentet besto av sand. Foto: Aqua Kompetanse AS.

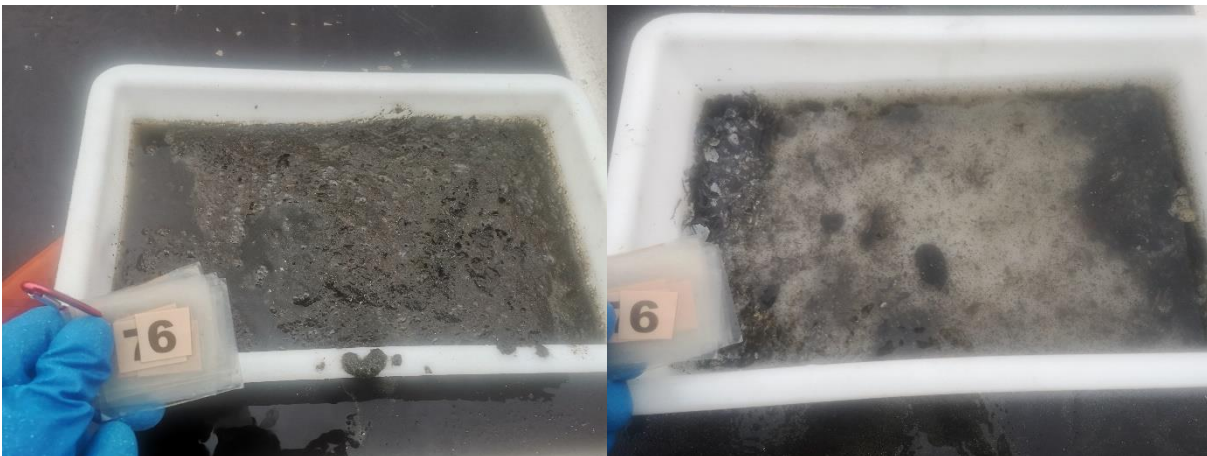
Det ble registrert gassbobler og slamdannelse ved stasjon 6. Misfarget sediment ble registrert ved to stasjoner, noe lukt ved to og mye lukt ved én stasjon. De øvrige hadde normal lukt. Konsistensen var fast ved tre stasjoner, myk ved ni og løs ved én stasjon. Grabbvolumet var under $\frac{1}{4}$ ved fem av stasjonene, mellom $\frac{1}{4}$ og $\frac{3}{4}$ ved seks, og over $\frac{3}{4}$ ved to stasjoner. Tilstanden på de sensoriske registreringene ble 1, med en indeksverdi på 0,83 poeng.

Figur 11: Bilder som viser sedimentet fra stasjon 6 før og etter siling. Sedimentet besto av silt, sand og skjellsand. Foto: Aqua Kompetanse AS.

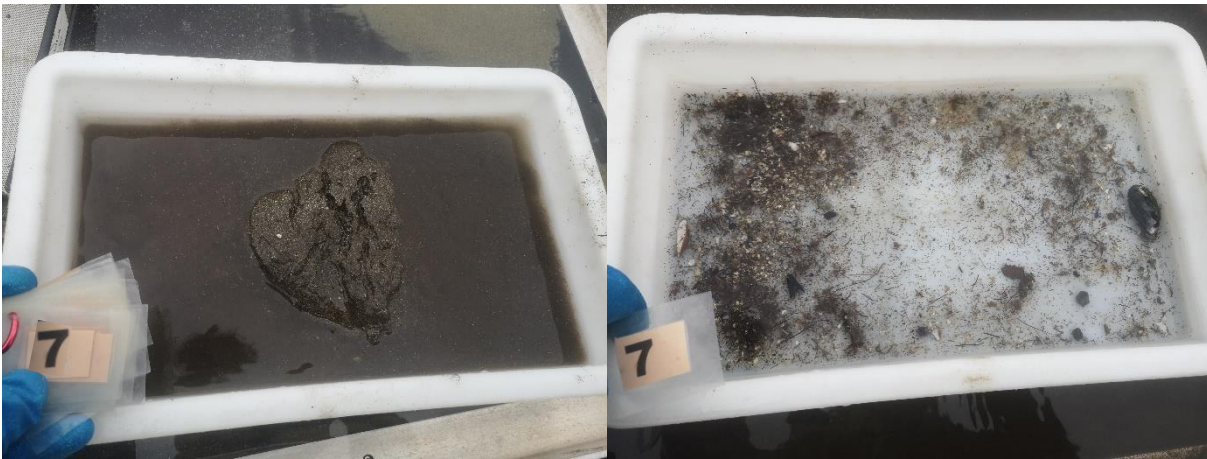
Figur 12: Bilder som viser sedimentet fra stasjon 7 før og etter siling. Sedimentet besto av silt og sand. Foto: Aqua Kompetanse AS.

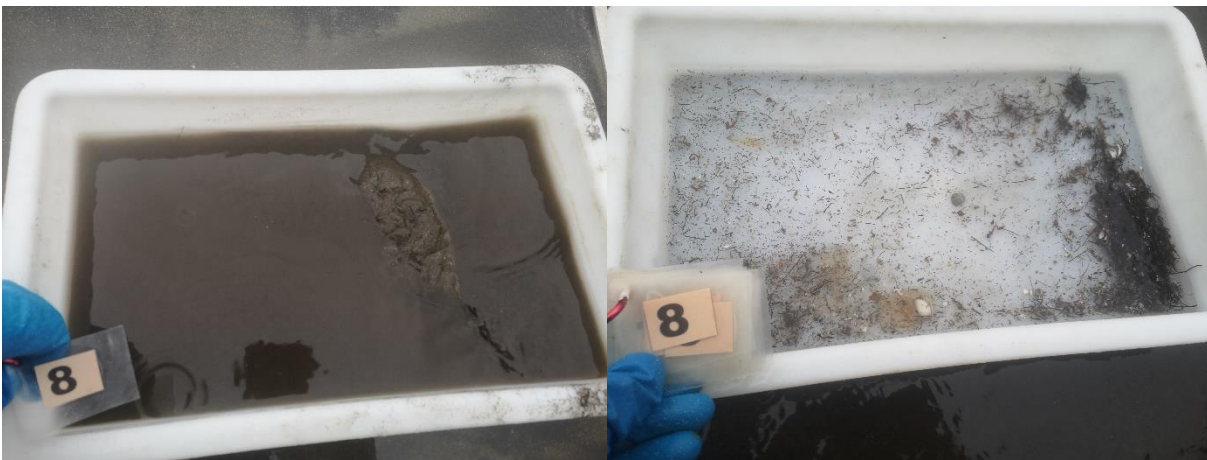
Figur 13: Bilder som viser sedimentet fra stasjon 8 før og etter siling. Sedimentet besto av silt og sand. Foto: Aqua Kompetanse AS.

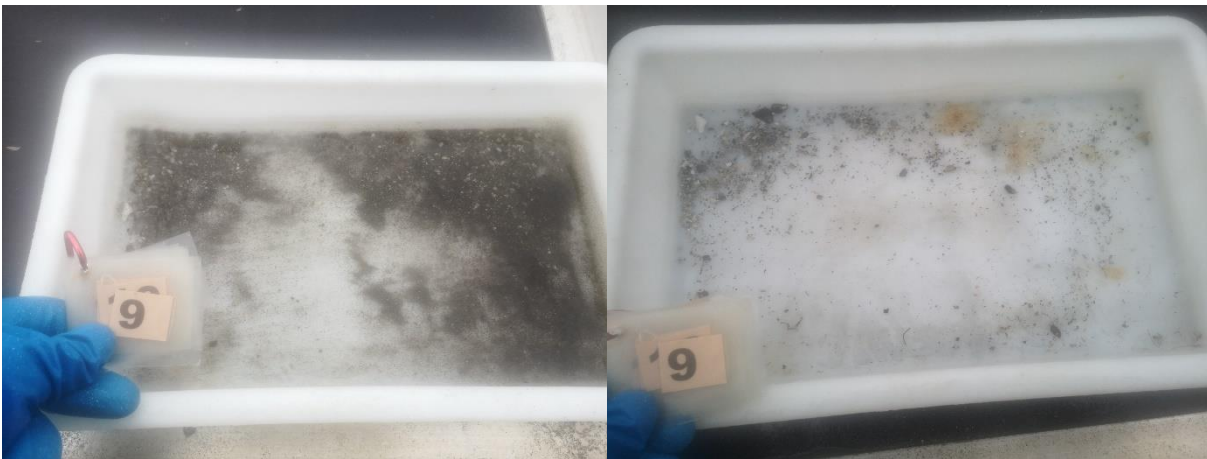
Figur 14: Bilder som viser sedimentet fra stasjon 9 før og etter siling. Sedimentet besto av silt og sand. Foto: Aqua Kompetanse AS.

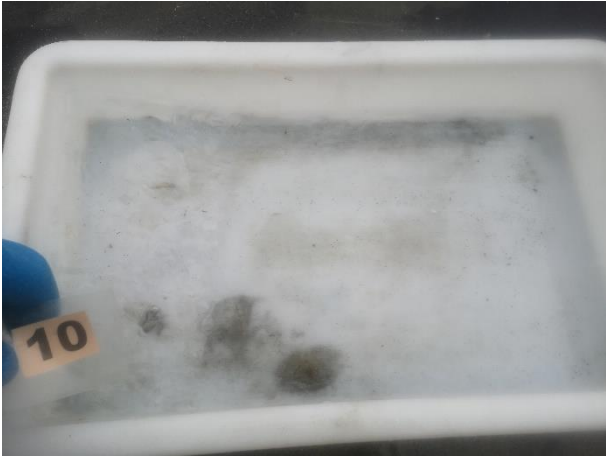
Figur 15: *Bilde som viser grabbinnhold fra stasjon 10. prøven besto av noe sand på fjellbunn. Foto: Aqua Kompetanse AS.*

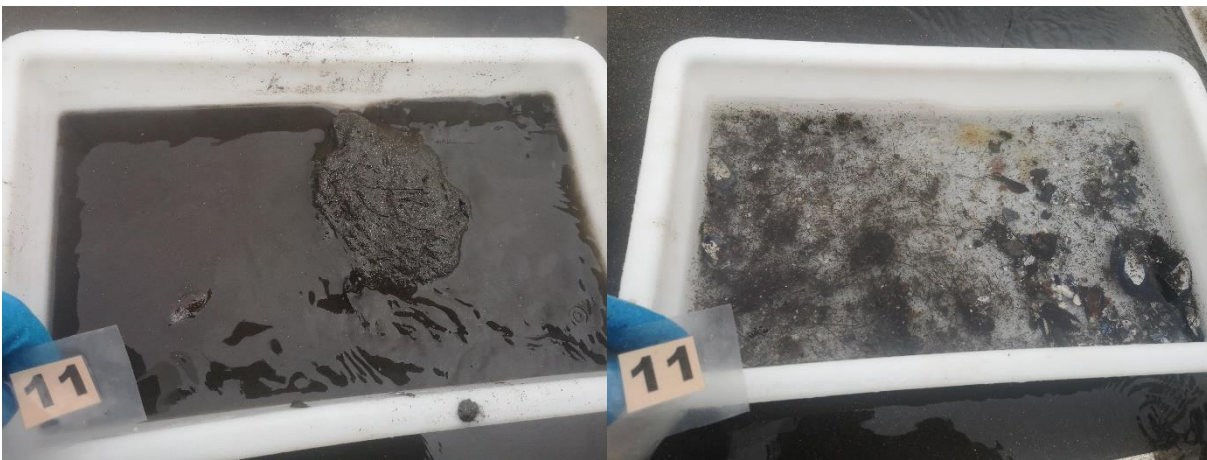
Figur 16: *Bilder som viser sedimentet fra stasjon 11 før og etter siling. Sedimentet besto av silt og sand. Foto: Aqua Kompetanse AS.*

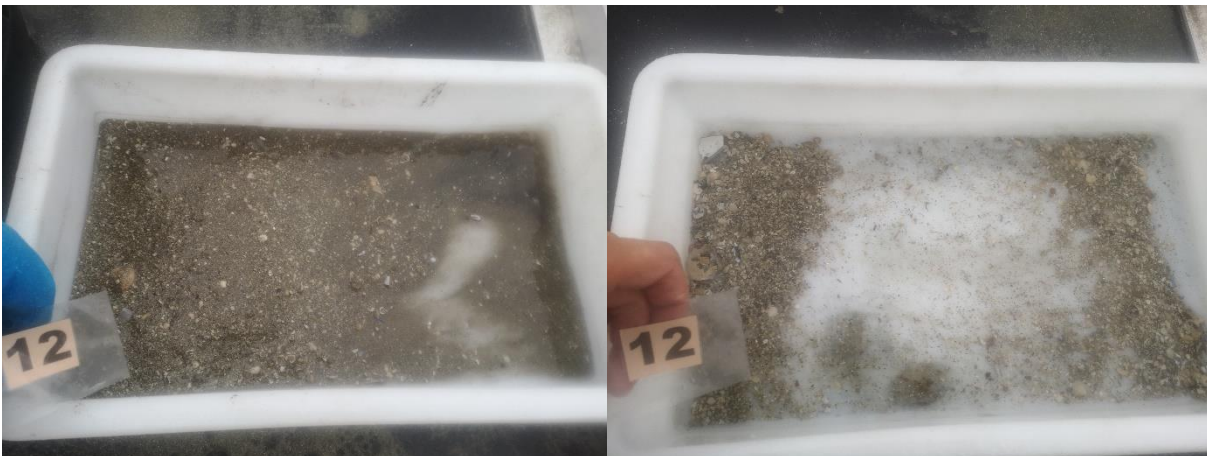
Figur 17: *Bilder som viser sedimentet fra stasjon 12 før og etter siling. Sedimentet besto av sand og skjellsand. Foto: Aqua Kompetanse AS.*

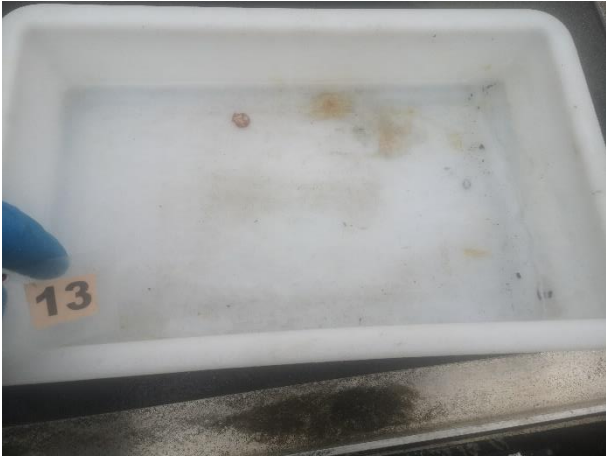
Figur 18: *Bilde som viser grabbinnhold fra stasjon 13. prøven besto av noe sand på fjellbunn. Foto: Aqua Kompetanse AS.*
