B-undersøkelse for lokalitet FLOTAREN (29876)

B-undersøkelse ved Flotaren i Flatanger kommune, september 2021

Salmar Farming AS

Etter Norsk Standard NS 9410: 2016

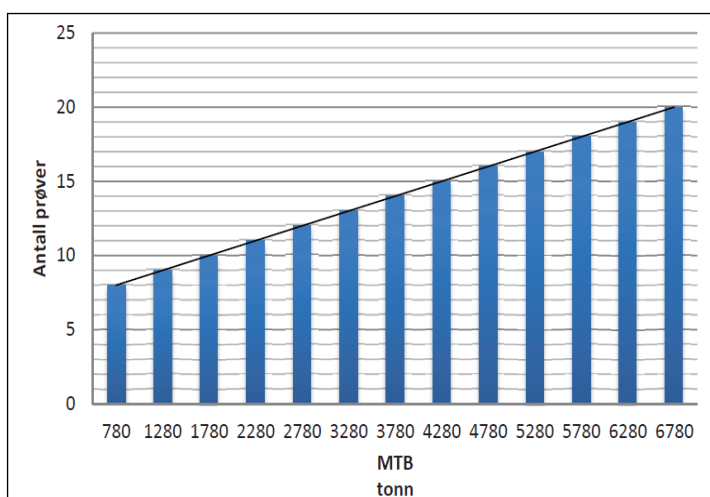
Figur 1: Figuren viser antall prøver som skal tas per anlegg per tonn MTB etter NS 9410:2016.

Denne undersøkelsen er gjennomført i henhold til Norsk Standard NS 9410:2016, og utfyllende beskrivelse av metodikken finnes i denne standarden. Standarden beskriver metoder for måling av bunnpåvirkning fra marine matfiskanlegg, og gir detaljerte prosedyrer for hvordan miljøpåvirkning fra enkeltanlegg i oppdrettsnæringen skal overvåkes. Overvåkingen omfatter to undersøkelser, omtalt som B- og C-undersøkelser. B-undersøkelsen skal gi en beskrivelse av hvordan bunnen under og i den umiddelbare nærheten av et anlegg er påvirket. Undersøkelsen er en serie grabbprøver tatt fra anleggsområdet, hvor antall prøver øker med økt MTB (maksimalt tillatt biomasse; **Figur 1**).

Plassering av prøvestasjoner er i henhold til NS 9410:2016. Antall grabbstasjoner velges på bakgrunn av lokalitetens MTB (**Figur 1**). På Flotaren er MTB på 3120 tonn. På bakgrunn av dette er antall grabbstasjoner 13, og det er tatt totalt 17 grabbskudd spredt på disse stasjonene. Spredningsstrømmen beveger seg mot sør-sørvest med en betydelig mindre returstrøm mot nordøst. Spredningsstrømmen er antatt tidevannsbasert med hyppigste strømretninger mot 195, 210, 180 og 30 grader (Olsen, 2008). Strømhastighetene er vist i **Tabell 5**, og retningen på spredningsstrømmen er markert i **Figur 3**.

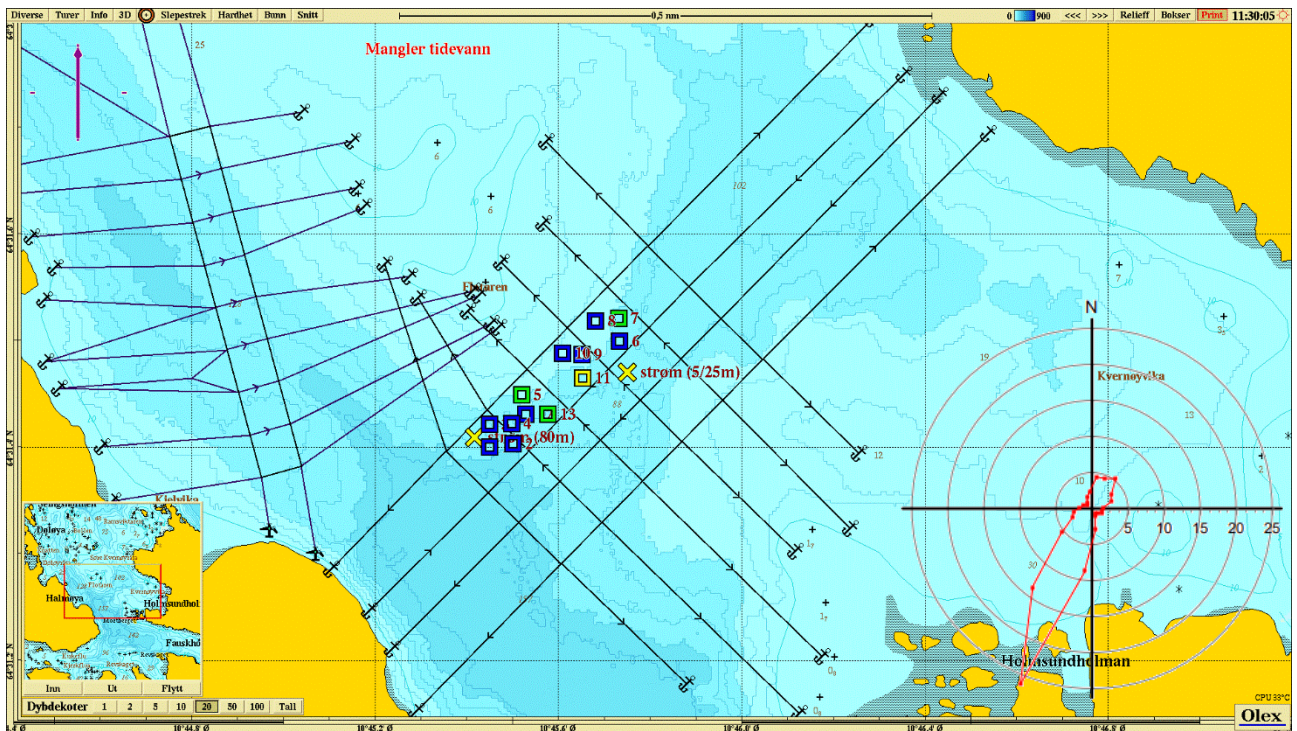
Figur 3: Kartet viser anleggsplassering sammen med B-stasjoner og fortløyningslinjer. Lilla pil viser orientering av kart, strømrose viser vanntransport ($m^3/m^2/døgn$) for hver 15° sektor på 25 meters dyp (spredningsdyp) og gule kryss markerer posisjon for strømmålingene i 2008 ($64^\circ 31.470'N$ $10^\circ 45.750'\text{Ø}$ og $64^\circ 31.409'N$ $10^\circ 45.417'\text{Ø}$; Olsen, 2008). Målestokk vises øverst i bildet. Kilde: Olex. Kartdatum WGS84.

Anlegget ligger plassert over en terskel mellom Halmøyråsa og Kvernøyråsa i Flatanger kommune (**Figur 2**). Dybden under anleggsrammen varierer fra omtrent 40 meter på de grunneste partiene, til i overkant av 160 meter i de dypeste partiene lengst sør i rammen (**Figur 3**). **Figur 2** gir en oversikt over lokaliteten i forhold til andre anlegg.

Resultatene fra årets undersøkelse er oppsummert i B1 og B2 skjema (Tabell 8 og 9), og Figur 3-5 viser stasjonsplassering i anlegget med anleggsramme. Figur 3 viser i tillegg fortøyningslinjer og spredningsstrømmens hovedretning.

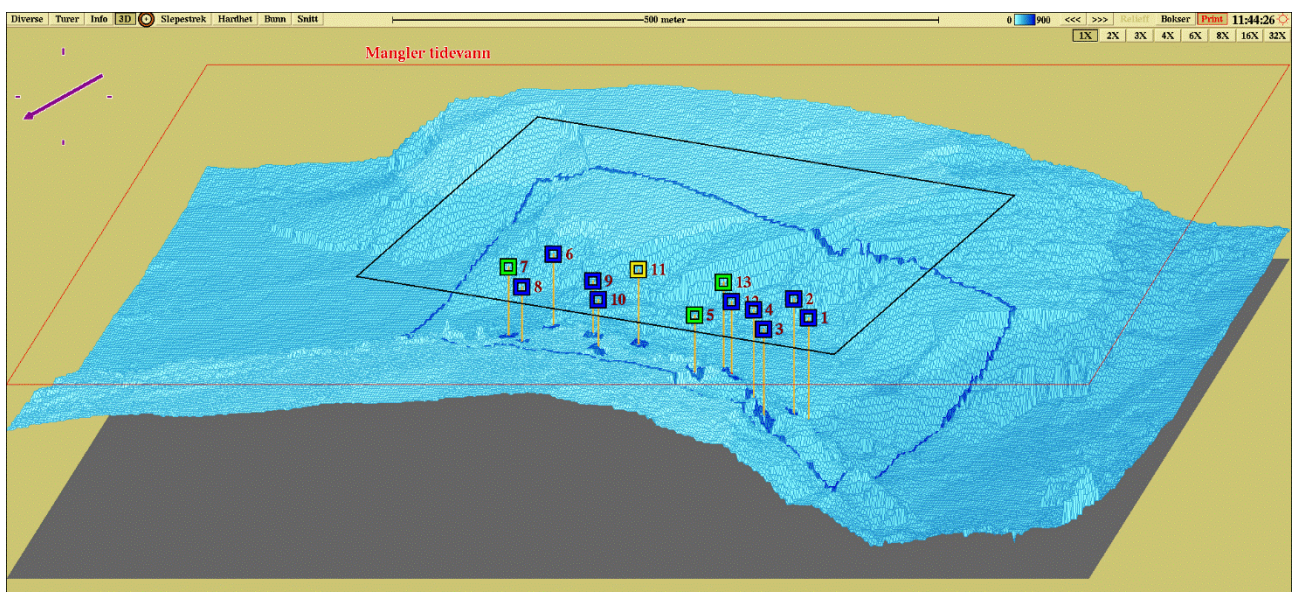
Figur 4: Tredimensjonalt isometrisk bunnkart med anleggsskisse og stasjoner. Stasjonene er markert med farge etter hva slags tilstand de har jmfør **Tabell 10**. Målestokk vises øverst i bildet. Kartdatum WGS84. Kilde: Olex.

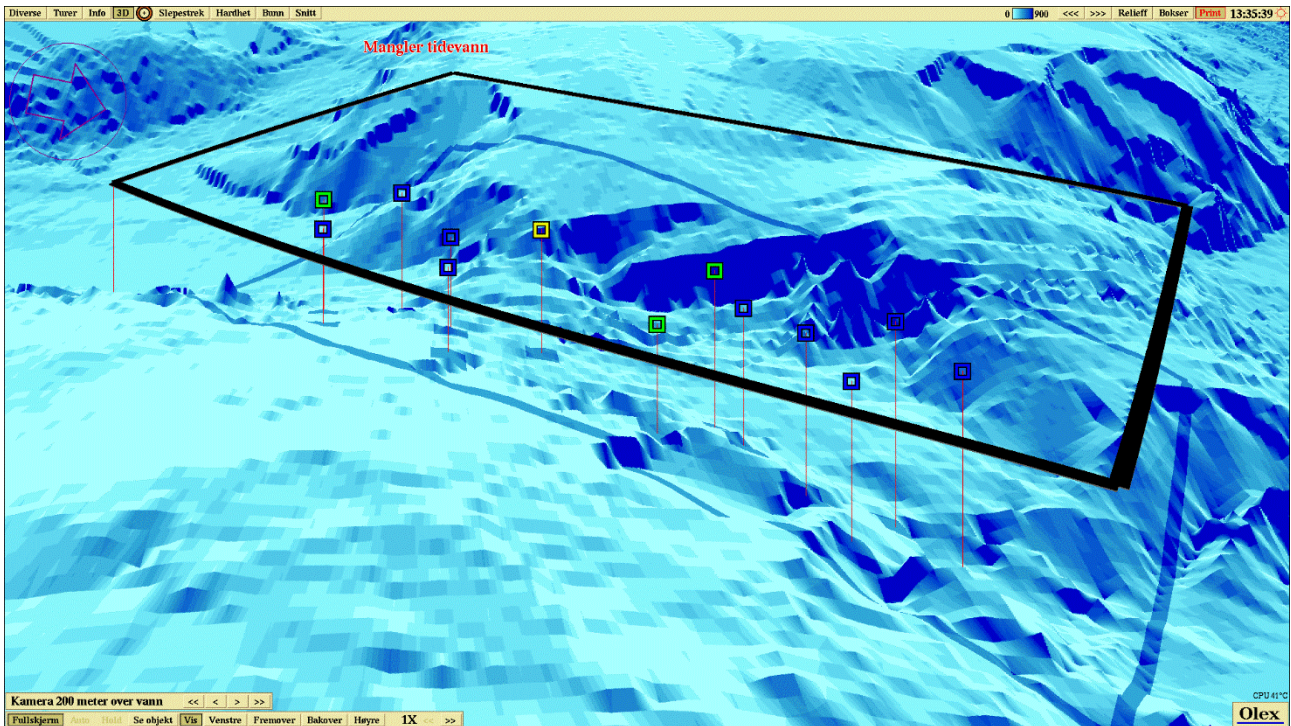
Figur 5: Tredimensjonalt perspektivisk bunnkart med anleggsomriss og stasjoner. Kartdatum WGS84. Kilde: Olex.

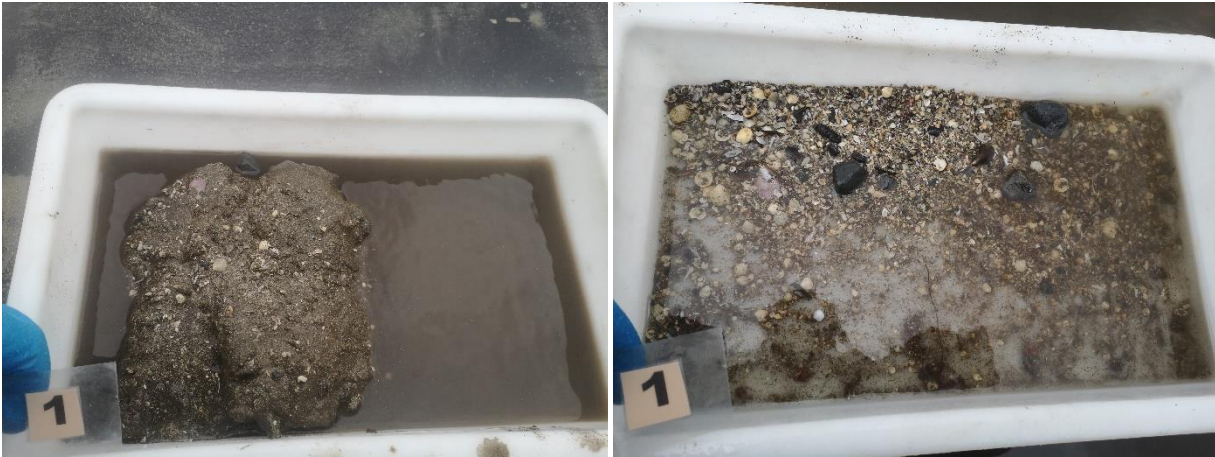
Figur 6: Bilder som viser sedimentet fra stasjon 1 før og etter siling. Sedimentet besto av silt, sand og skjellsand.
Foto: Aqua Kompetanse AS.

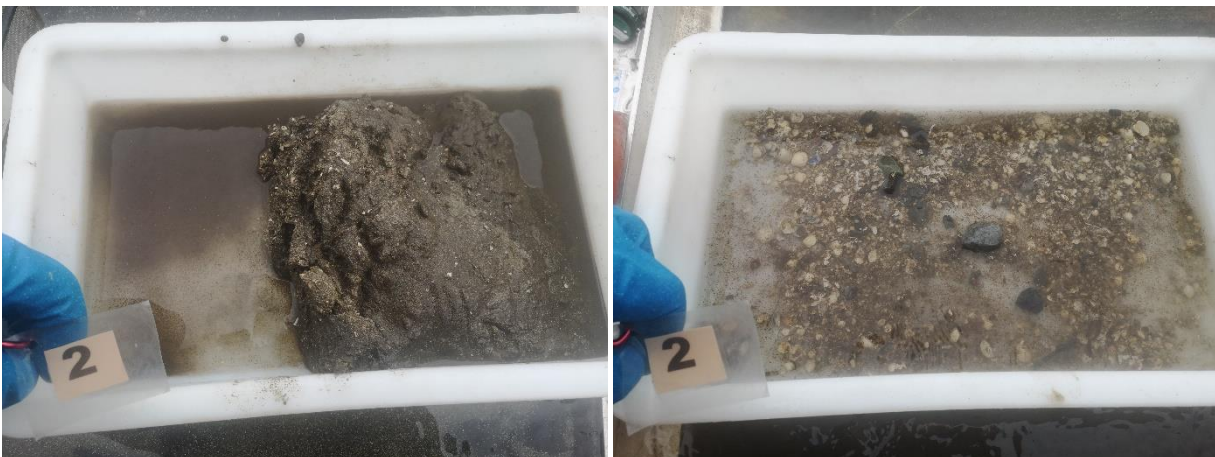
Figur 7: Bilder som viser sedimentet fra stasjon 2 før og etter siling. Sedimentet besto av silt, sand og skjellsand.
Foto: Aqua Kompetanse AS.

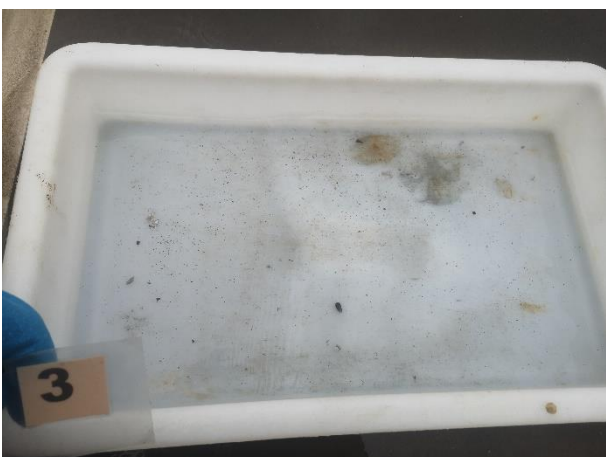
Figur 8: Bilde som viser grabbinnhold fra stasjon 3. Sedimentet besto av noe sand på fjellbunn.
Foto: Aqua Kompetanse AS.

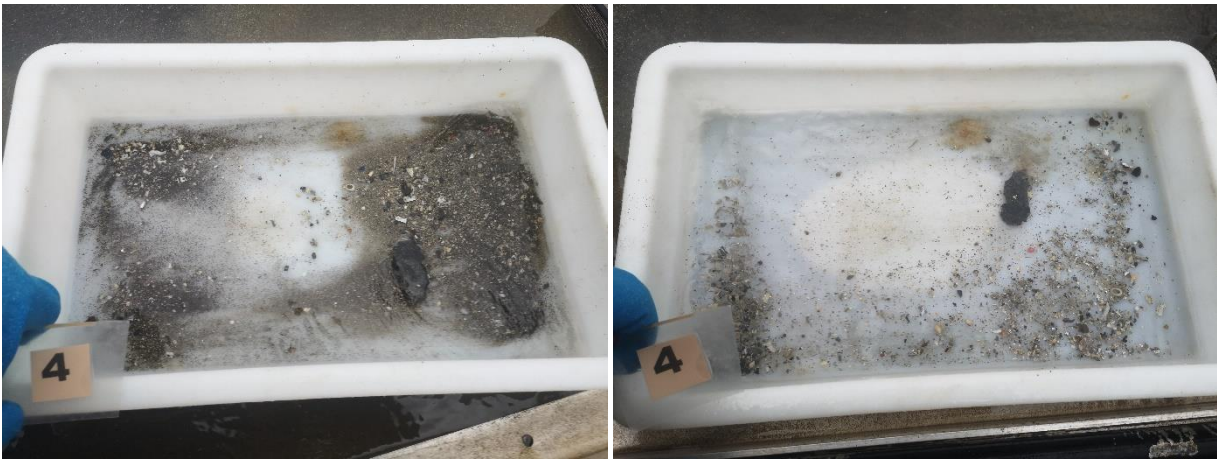
Figur 9: Bilder som viser sedimentet fra stasjon 4 før og etter siling. Sedimentet besto av sand og skjellsand.
Foto: Aqua Kompetanse AS.

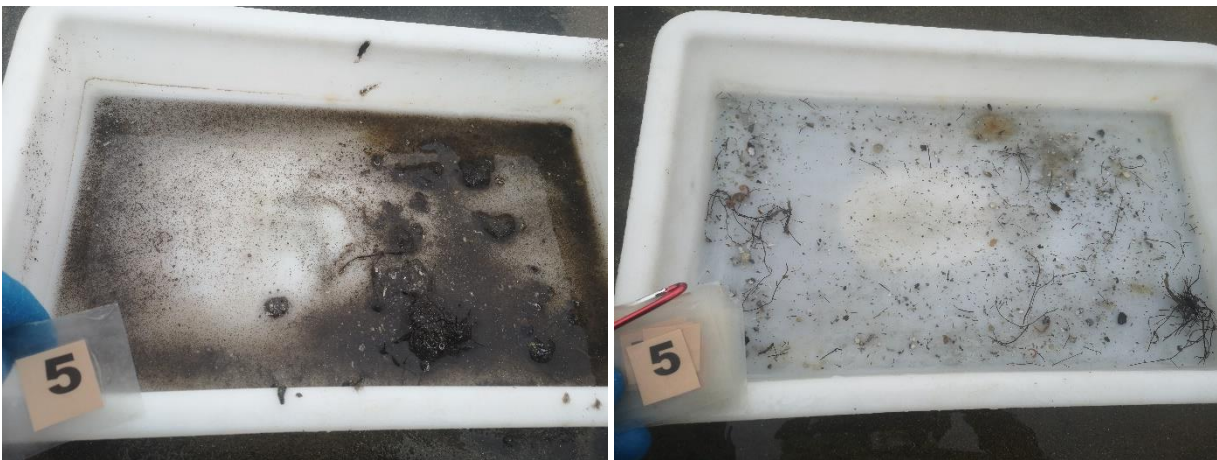
Figur 10: Bilder som viser sedimentet fra stasjon 5 før og etter siling. Sedimentet besto av silt og sand.
Foto: Aqua Kompetanse AS.

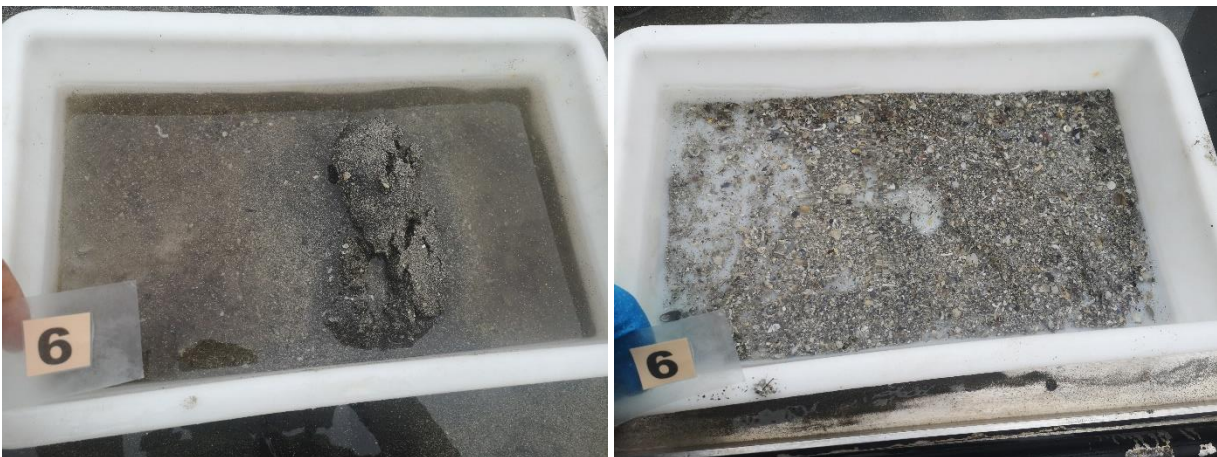
Figur 11: Bilder som viser sedimentet fra stasjon 6 før og etter siling. Sedimentet besto av sand og skjellsand.
Foto: Aqua Kompetanse AS.

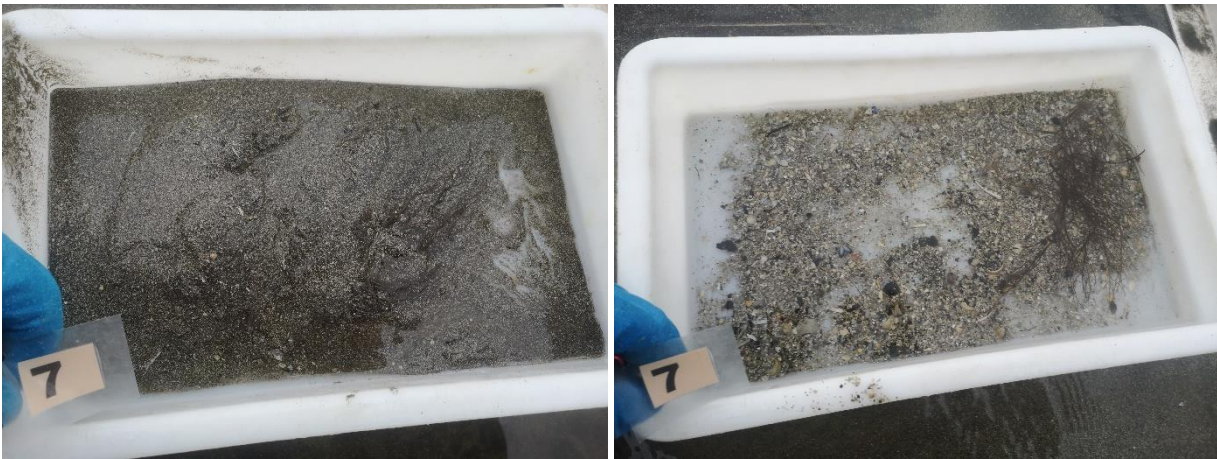
Undersøkelsen i 2019 ble utført på maks belastning, og fikk da tilstand 1. Denne undersøkelsen er utført ved nåværende maks belastning, og viser generelt lite endring i tilstanden ved lokaliteten. Av de sammenlignbare stasjonene har stasjon 7 og 13 forverret seg fra tilstand 1 til 2, mens stasjon 11 har forverret seg fra tilstand 2 til 3. De resterende stasjonene har beholdt beste tilstand siden sist.

Figur 12: Bilder som viser sedimentet fra stasjon 7 før og etter siling. Sedimentet besto av sand og skjellsand.
Foto: Aqua Kompetanse AS.

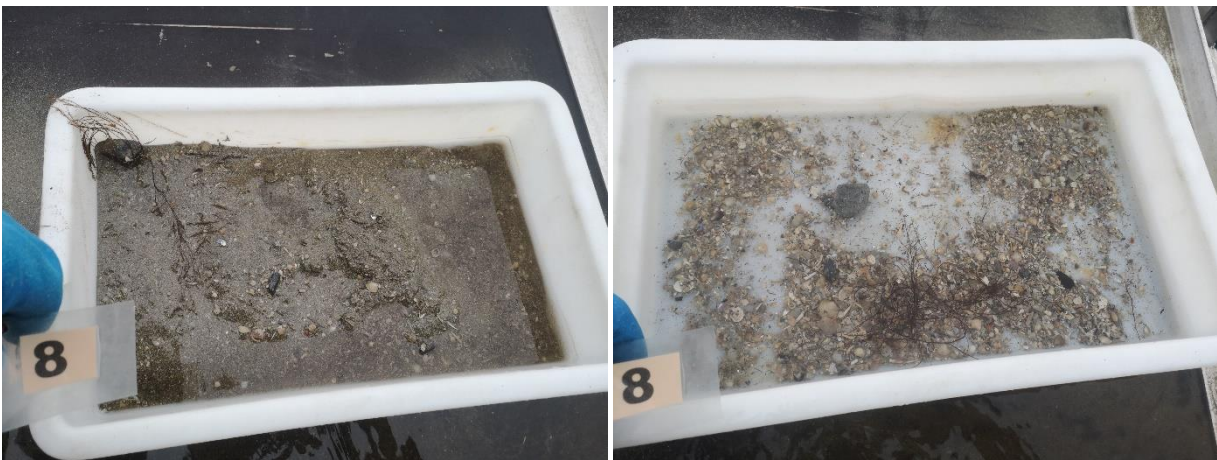
Figur 13: Bilder som viser sedimentet fra stasjon 8 før og etter siling. Sedimentet besto av sand og skjellsand. Det ble registrert fekalier i denne prøven. Foto: Aqua Kompetanse AS.

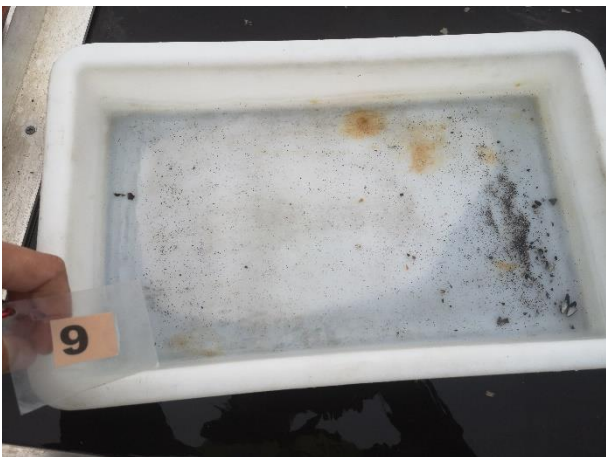
Figur 14: Bilde som viser grabbinholdet fra stasjon 9. Sedimentet besto av noe sand på fjellbunn. Det ble registrert fekalier og fôrrester i denne prøven. Foto: Aqua Kompetanse AS.

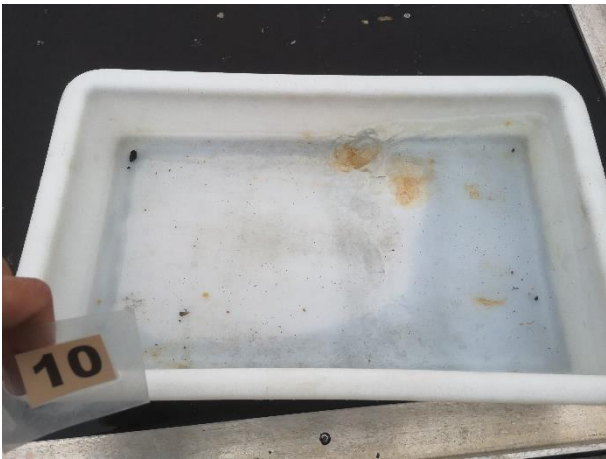
Figur 15: *Bilde som viser grabbinnholdet fra stasjon 10. Grabbinnholdet besto av noe strøsand på fjellbunn. Det ble registrert fekalier i denne prøven. Foto: Aqua Kompetanse AS.*

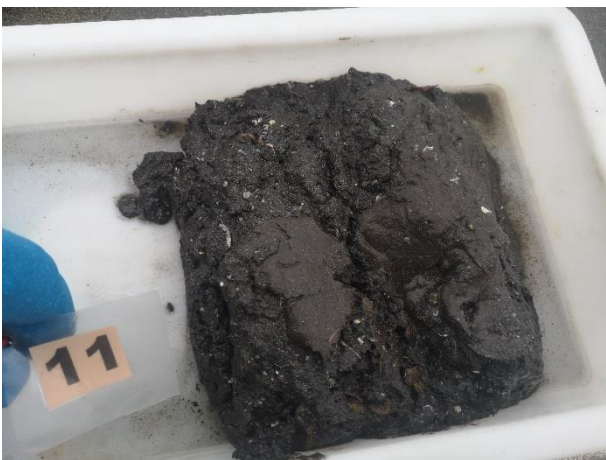
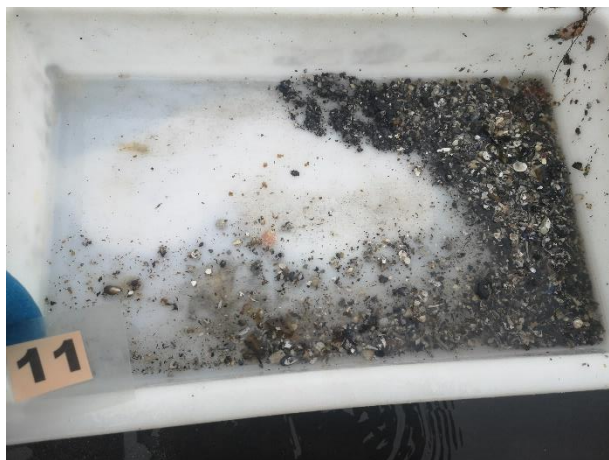
Det ble registrert gassbobler ved stasjon 11, misfarget sediment ved denne og én stasjon til. Noe lukt ble registrert ved tre stasjoner, og normal lukt i resten. Konsistensen var myk i ni prøver og fast i fire. Grabbvolumet var under $\frac{1}{4}$ ved syv stasjoner, mellom $\frac{1}{4}$ og $\frac{3}{4}$ ved fem stasjoner, og over $\frac{3}{4}$ ved stasjon 11. Tilstanden på de sensoriske registreringene ble 1, med en indeksverdi på 0,66 poeng.

Figur 16: *Bilder som viser sedimentet fra stasjon 11 før og etter siling. Sedimentet besto av silt, sand, grus og skjellsand. Det ble registrert fekalier i denne prøven. Foto: Aqua Kompetanse AS.*

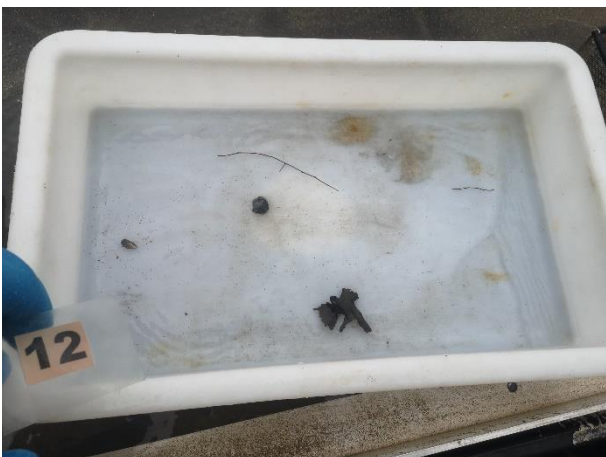
Figur 17: *Bilde som viser grabbinnhold fra stasjon 12. Sedimentet besto av noe sand på fjell- og steinbunn. Foto: Aqua Kompetanse AS.*

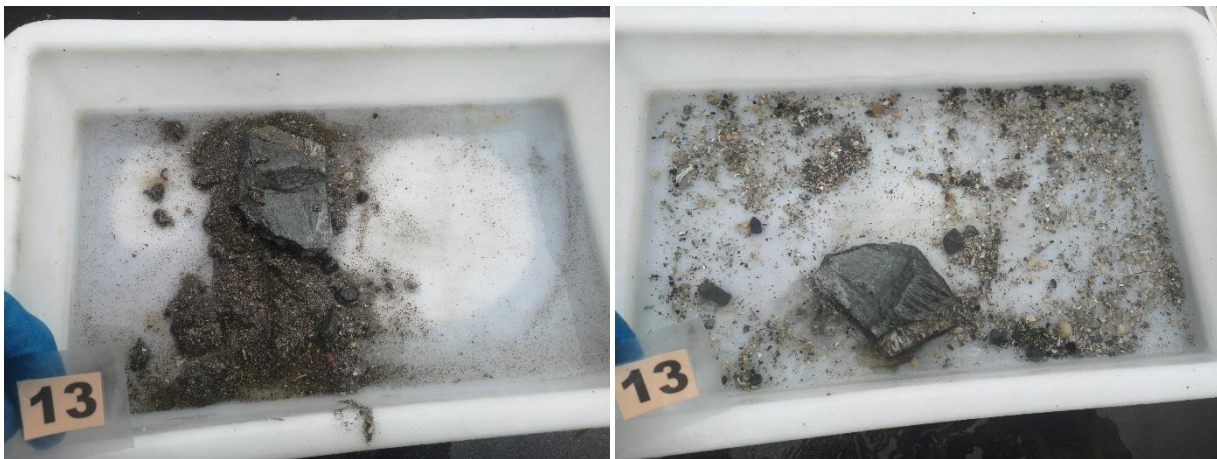
Figur 18: Bilder som viser sedimentet fra stasjon 13 før og etter siling. Sedimentet besto av sand og skjellsand. Det ble registrert fekalier i denne prøven. Foto: Aqua Kompetanse AS.
