B-undersøkelse for lokalitet SKULGAMBUKT (15236)

B-undersøkelse for lokalitet 15236 Skulgambukt

Tilstand	1
Feltarbeid	19.04.2021
Oppdragsgiver	Havbruksstasjonen i Tromsø

Tabell 1. Informasjon fra oppdragsgiver og oppsummering av resultater fra B-undersøkelsen.

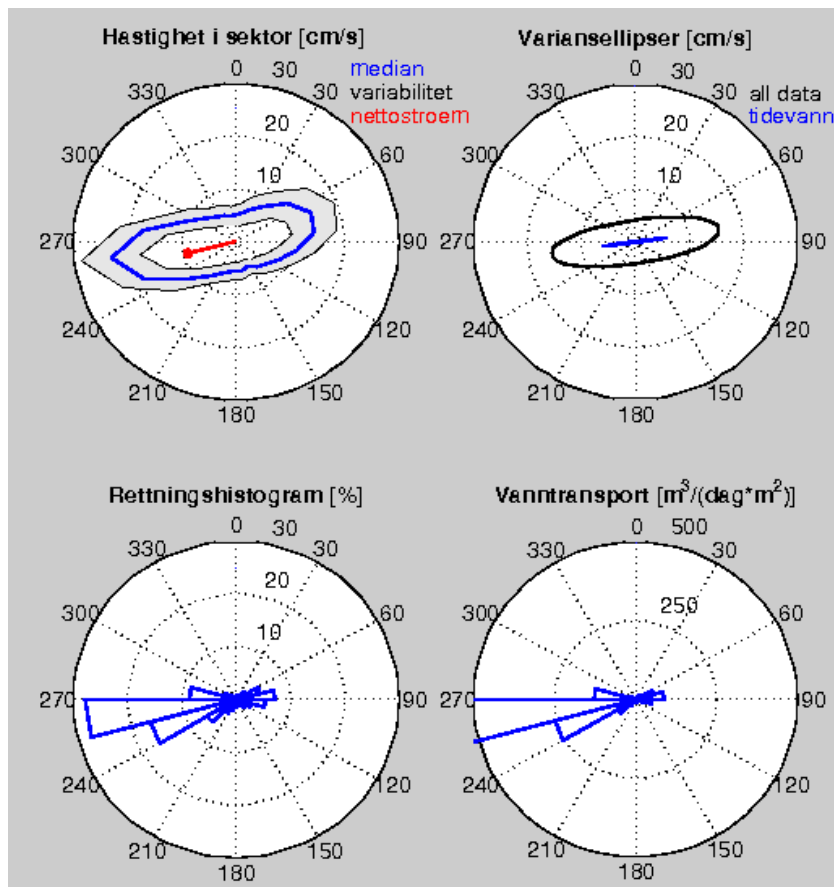
Lokaliteten ligger nært land på nordsiden av Grøtsundet. Bunnen under anlegget skrår svakt fra land, mens det noe sør for anlegget skråner brattere mot Grøtsundets dypområder. Det er ingen terskler mot tilstøtende dypområder (figur 2.1.1-2.1.2). Hovedstrømretning for spredningsstrømmen er mot vest med returstrøm mot øst (figur 2.1.3; APN, 2019).

Figur 2.1.3. Strømrøser viser strømhastighet over ulike himmelretninger i måleperioden, og indikerer hovedstrømretning på lokaliteten (APN, 2019).

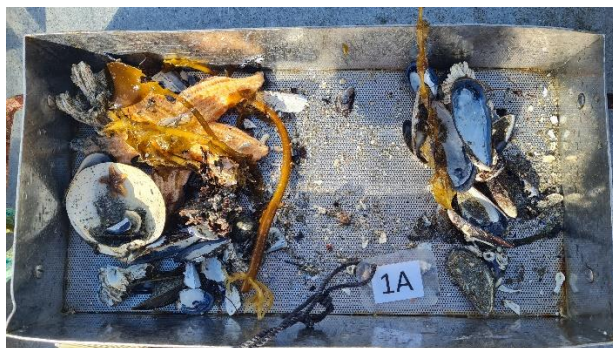
Ingen vask av prøve grunnet lite sediment
