B-undersøkelse for lokalitet ILSØYA Ø (10240)

B-undersøkelse for lokalitet 10240 Ilsøya Ø

NS 9410:2016

103945-01-001

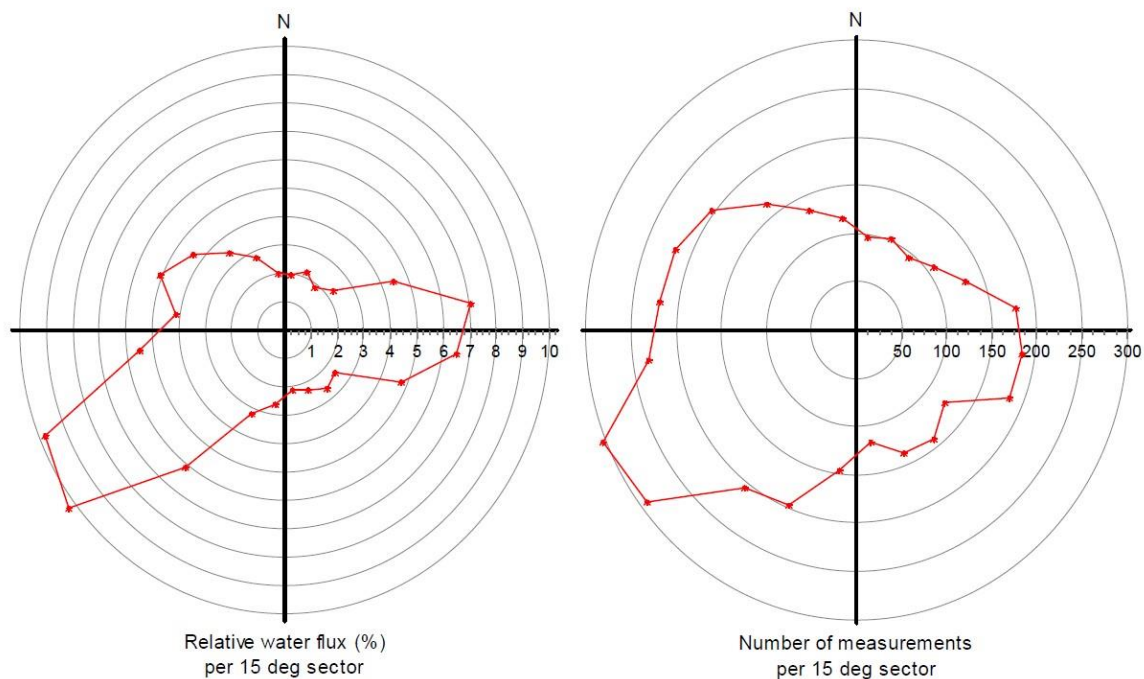
Figur 2.1.3 Strømforhold ved 25 meters dyp for juni 2006. Fordelingsdiagrammet til venstre angir relativ vannfluks som angir hvor stor prosent vannmasse (mengde) som fordeler seg i de ulike himmelretningene ved 25m. Figur til høyre angir antall målepunkter (frekvens) i ulike himmelretninger ved 25 m. Kartdatum WGS84 (Havbruksjtenesten AS, 2006).

Lokaliteten har en ramme med 5 bur, og 4 bur har vært i bruk under produksjonen. Prøvepunktene ble tatt ved hver av de 4 merdene som har vært i bruk, til sammen 10 stasjoner (figur 3.1 og 3.2). Hovedstrømsretning for strøm ved 25 meters dyp var hovedsakelig mot sørvest under måleperioden (17.06.2006 – 15.07.2006), men det ble registrert en betydelig vanntransport også i østlig retning (figur 2.1.3). Strømretning ved bunn ble også registrert i sørvestlig retning (Havbruksstjenesten AS, 2011).

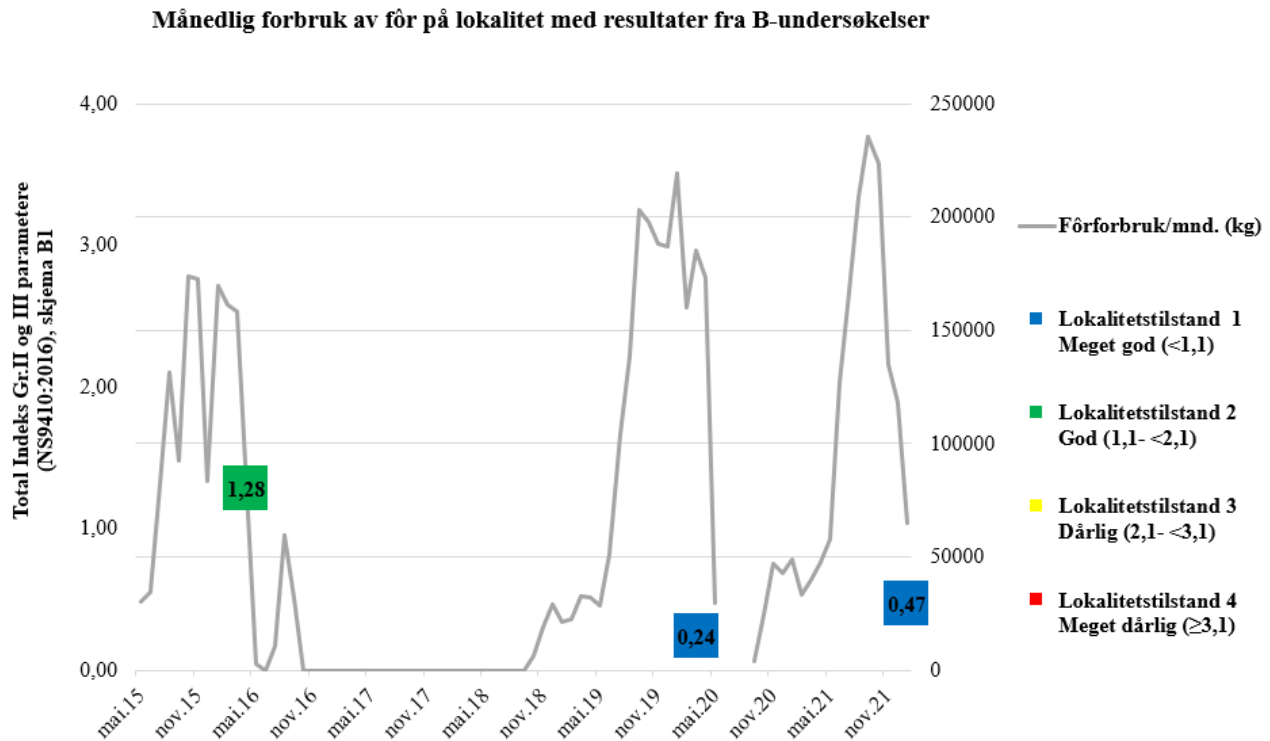
Figur 3.3. Fôrforbruk på lokaliteten, samt resultater fra B-undersøkelser fra innværende og tidligere undersøkelser ved lokalitet.

Ved undersøkelsestidspunktet var biomassen 636,8 tonn, og 1625,8 tonn var utfôret (pers. med. Per Gunnar Knutshaug). Forrige B-undersøkelse ble utført 05.03.2020, hvor lokaliteten fikk tilstand 1 som samlet vurdering (figur 3.3 og tabell 3.4).

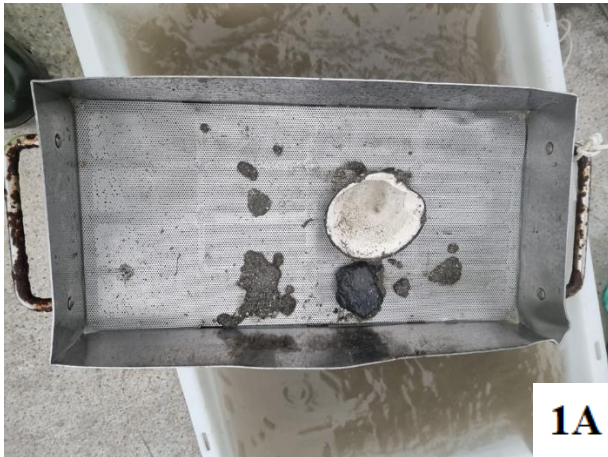
1A

Hardbunn – Ingen bilde etter vask
