B-undersøkelse for lokalitet HJARTØY N (15655)

B-undersøkelse for lokalitet 15655 Hjartøy N

NS 9410:2016

Tilstand	1
Feltarbeid	26.01.2022
Oppdragsgiver	Tomma Laks AS

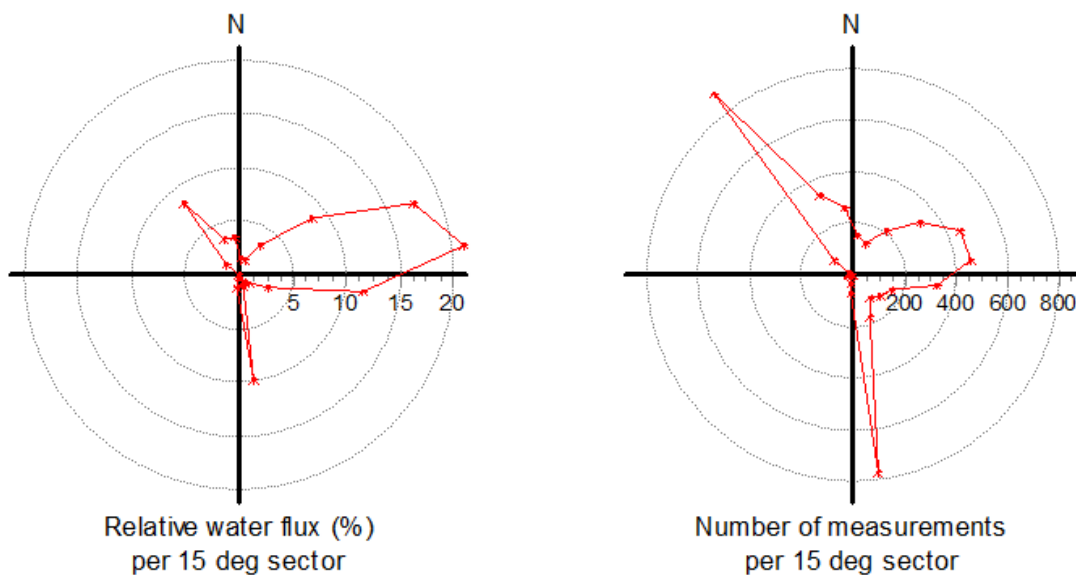
Figur 2.1.3 Relativ vannfluks (t.v.) og antall målinger (t.h.) i de forskjellige himmelretninger (Tomma Laks, 2010).

Lokaliteten har en ramme med ti bur, og ni bur har vært i bruk under produksjonen. Prøvepunktene ble tatt ved hver av de ni merdene som har vært i bruk, til sammen ti stasjoner (figur 3.1 og 3.2). Merdene har en omkrets på 100 meter. Hovedstrømretning for spredningsstrømmen er mot øst (figur 2.1.3).

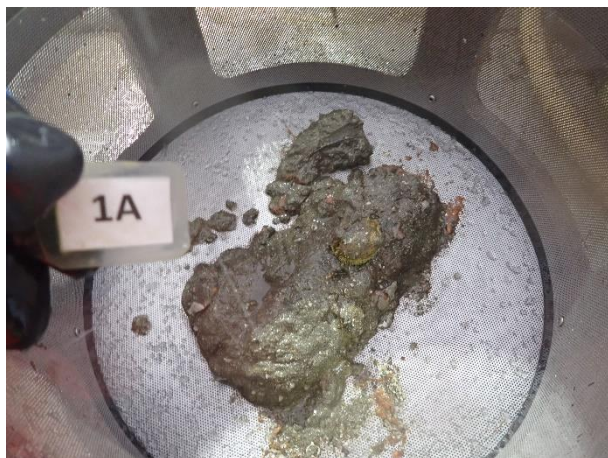
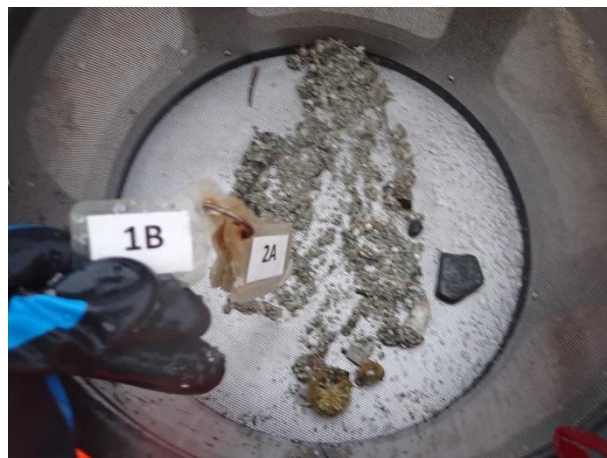
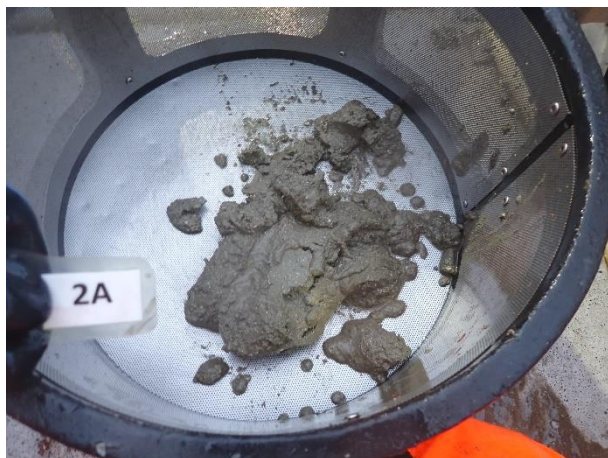
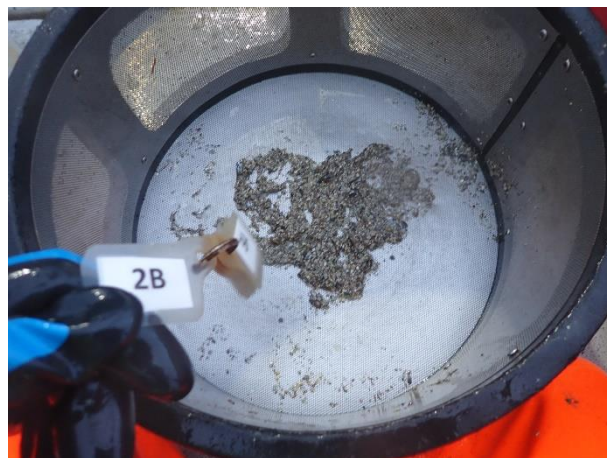
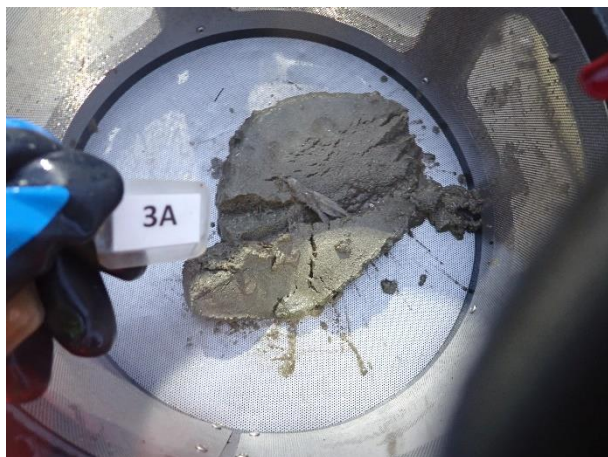
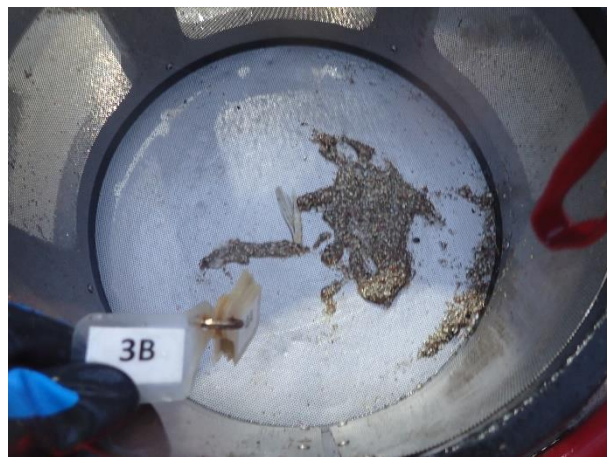
Bilder nedenfor viser sediment (A) og ferdig vasket prøve (B) ved stasjonene.
