# **B-undersøkelse for lokalitet POLLEN (10841)**

**Lokalitetstilstand 2**

# B-undersøkelse for lokalitet 10841 Pollen

NS 9410:2016

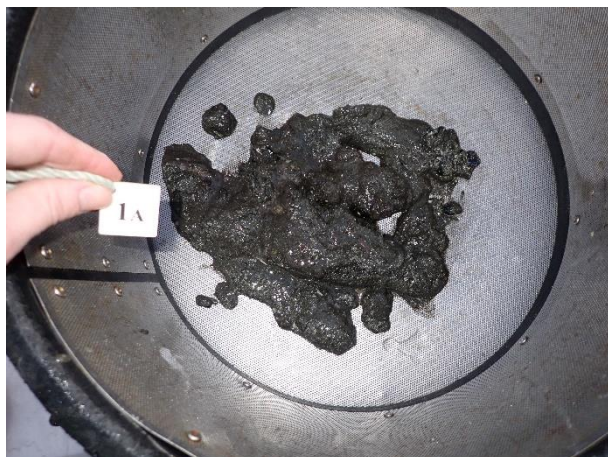
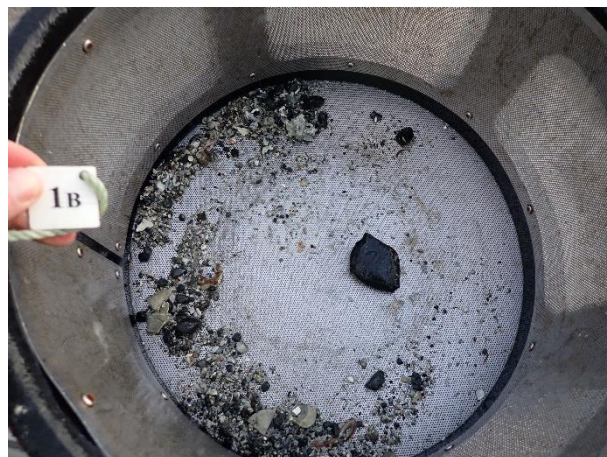
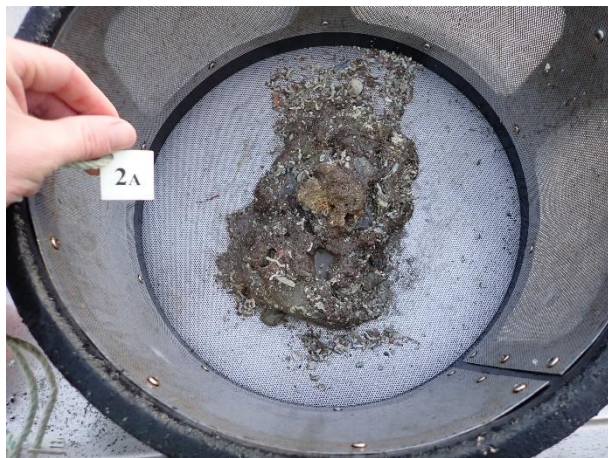
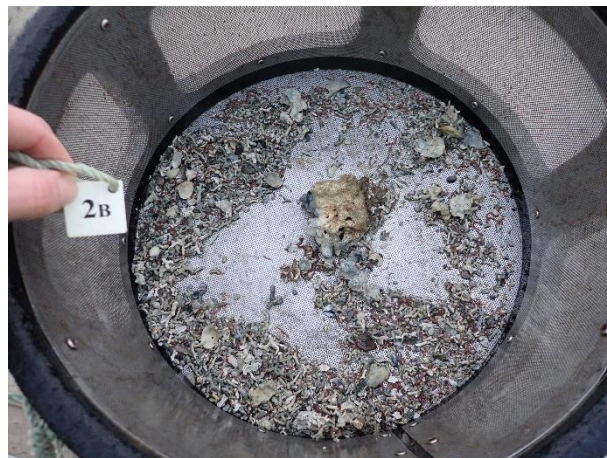
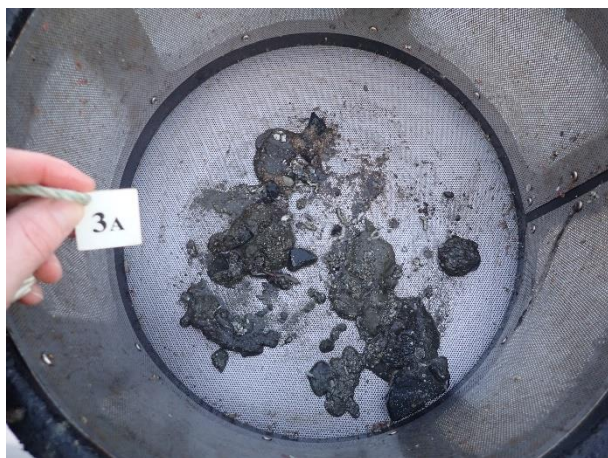
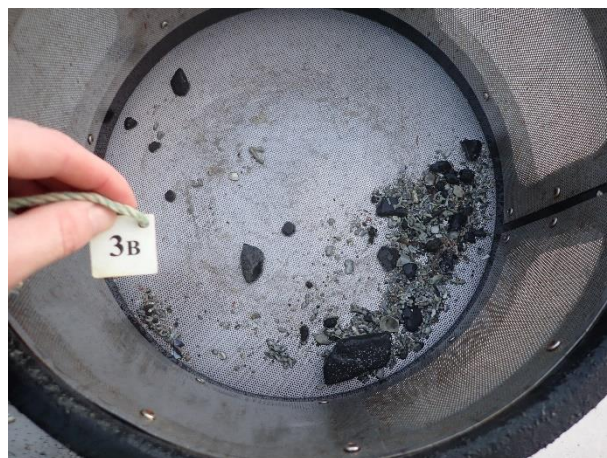
**Vedlegg 2 – Bilder fra prøvestasjoner**

Bilder nedenfor viser sediment (A) og ferdig vasket prøve (B) ved stasjonene.
