# **B-undersøkelse for lokalitet ENGDAL (45130)**

**Lokalitetstilstand 1**

# B-undersøkelse for lokalitet Engdal

NS 9410:2016

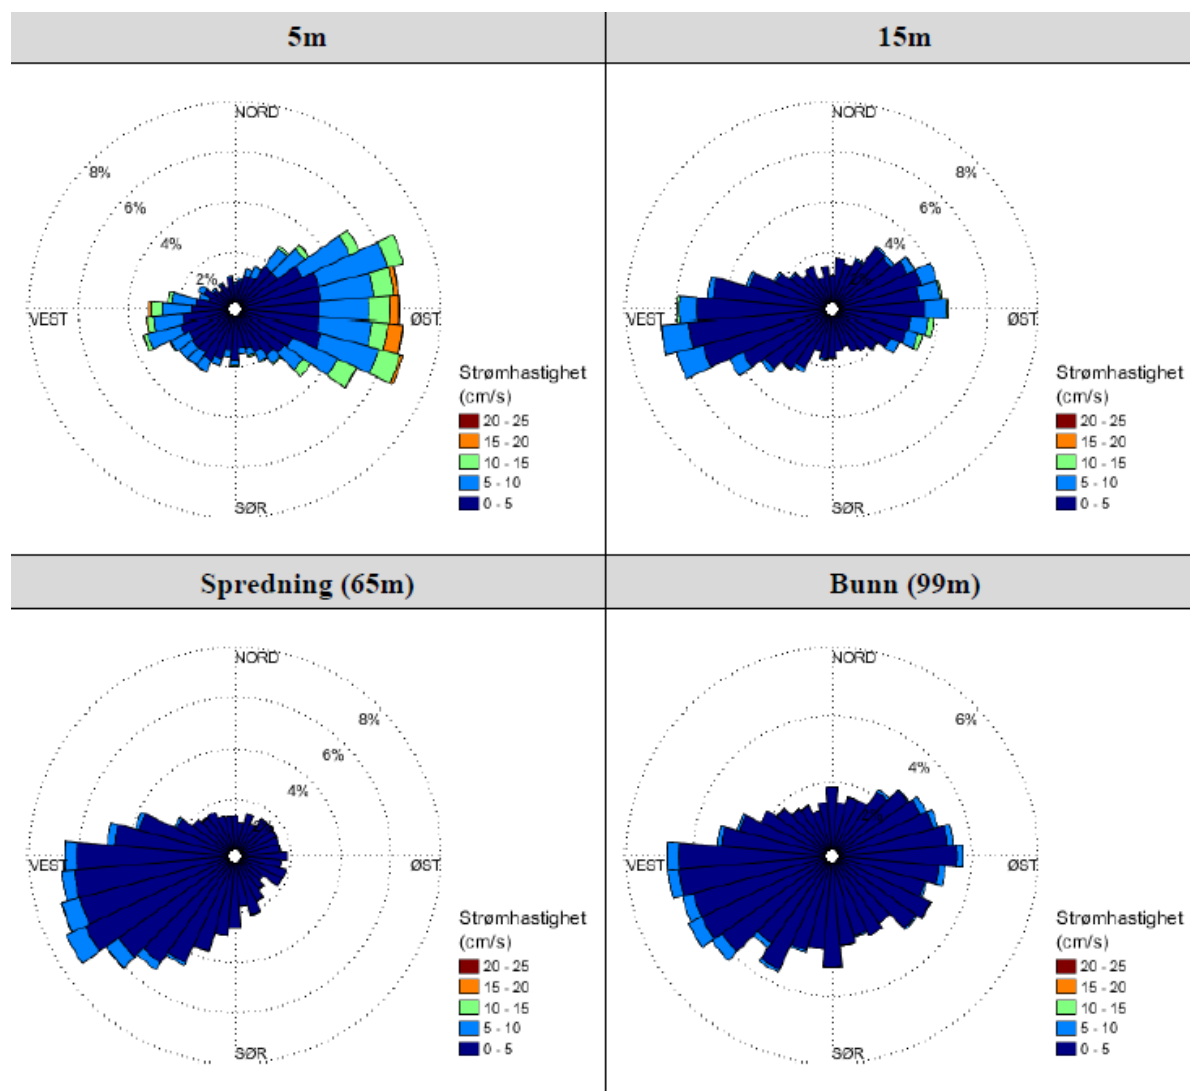
**Figur 2.1.3.** Strømroser på 5m, 15m, sprednings- (65m) og bunndyp (99m). Strømrosene viser strømhastighet og -retning under hele måleperioden. Strømrosene viser hvor stor andel av målingene som er registrert for hver 10°-sektor, vist som prosentandel i figurene, og hvilken strømhastighetsklasse som er registrert i de ulike sektorene. Strømroser gir en indikasjon på om strømmen har en dominerende retning eller ikke (Åkerblå, 2020).

Det er utredet et område i Vinjefjorden i Heim kommune, Trøndelag fylke, hvor oppdrettslokalitet Engdal ønskes plassert (figur 2.1.1). Lokaliteten har tidligere vært benyttet for produksjon av kveite (Havbrukstjenesten, 2014), men pga. mange år med brakklegging anses området som restituert fra tidligere produksjon. Anlegget planlegges plassert på sørsiden av Vinjefjorden, like nord for Engdalen. Vinjefjorden er åpen mot Aursundet i nordvest og Arasvikfjorden i vest. Vinjefjordens batymetri er karakterisert av skrå bunn ned til > 200 meters dyp nord for anleggsplasseringen. I øst ender fjorden ved Vinjeøra, og bunndypet begrenses opp mot land. Vest for anleggsplasseringen skråner bunnen opp mot et platå/terskel på ca. 74 meter før den skråner ned mot dypere områder der Vinjefjorden møter Aursundet og Arasvikfjorden på ca. 125 meter (figur 2.1.2). Strømmen på lokaliteten domineres av to motsatt rettede hovedstrømretninger, hvor retningene Ø – V er hovedstrømakse. Hovedstrømretningen på spredningsdypet går mot vest-sørvest og Neumann parameteren er vurdert som stabil (figur 2.1.3., Åkerblå 2020).

Det er kommunisert at lokaliteten søkes for en MTB på 780 tonn (pers kom.; Trond Bårset). Lokaliteten planlegges som et rammeanlegg med to ganger to bur, totalt fire bur. Dybden under anleggsrammen varierer fra 55 meters dyp i sørlig del til 110-120 meters dyp i nordlig del av anleggsrammen (figur 3.1). I oppmålt område er det et flatere parti nordvest for anlegget, før det videre treffer en rygg orientert nord-sør med et toppunkt på ca. 100 meter før det skråner videre ut mot fjorden som er ca. 200 meter dyp og relativt flat (figur 2.1.3).

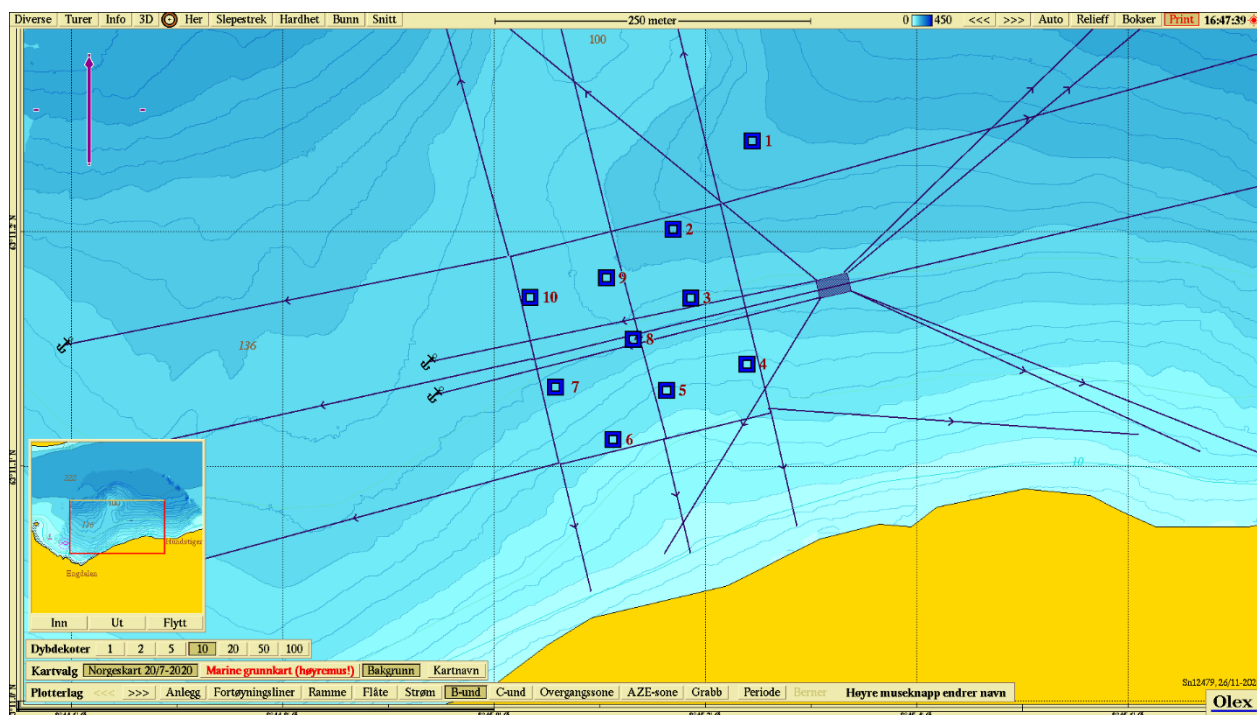
**Figur 3.1.** Batymetriske kart (nordlig orientering) med avmerking av anleggsrammen og prøvestasjoner med tilstandsklasse: blå firkant; Tilstand 1, grønn firkant; Tilstand 2, gul firkant; Tilstand 3, rød firkant; Tilstand 4. Kartdatum WGS84.

Prøvepunktene ble tatt ved de 4 merdene som planlegges, til sammen 10 stasjoner (figur 3.1 og 3.2). Prøvene er fordelt jevnt slik at de best mulig dekker bunnområdet under anlegget. En av prøvestasjonene ble lagt i dypere områder nordøst for anlegget for å dokumentere sedimenttypen og sedimentmiljøet her (tabell 2.1.1). Posisjonen til prøvestasjonene ble lagt i forkant av feltarbeidet og arbeidsbåt ble flyttet til punktene visualisert via OLEX tilknyttet en GPS.

**Samlet lokalitetstilstand:** En sammenstilling av analyseresultatene av parametergruppene benyttet i B-undersøkelsen (gruppe II og III) gav en indeksverdi på 0,17 som indikerte et svært lite belastet sedimentmiljø og tilsvarte tilstandsklasse 1 (tabell 3.3). Samtlige stasjoner viste beste tilstand (figur 3.1 og 3.2).

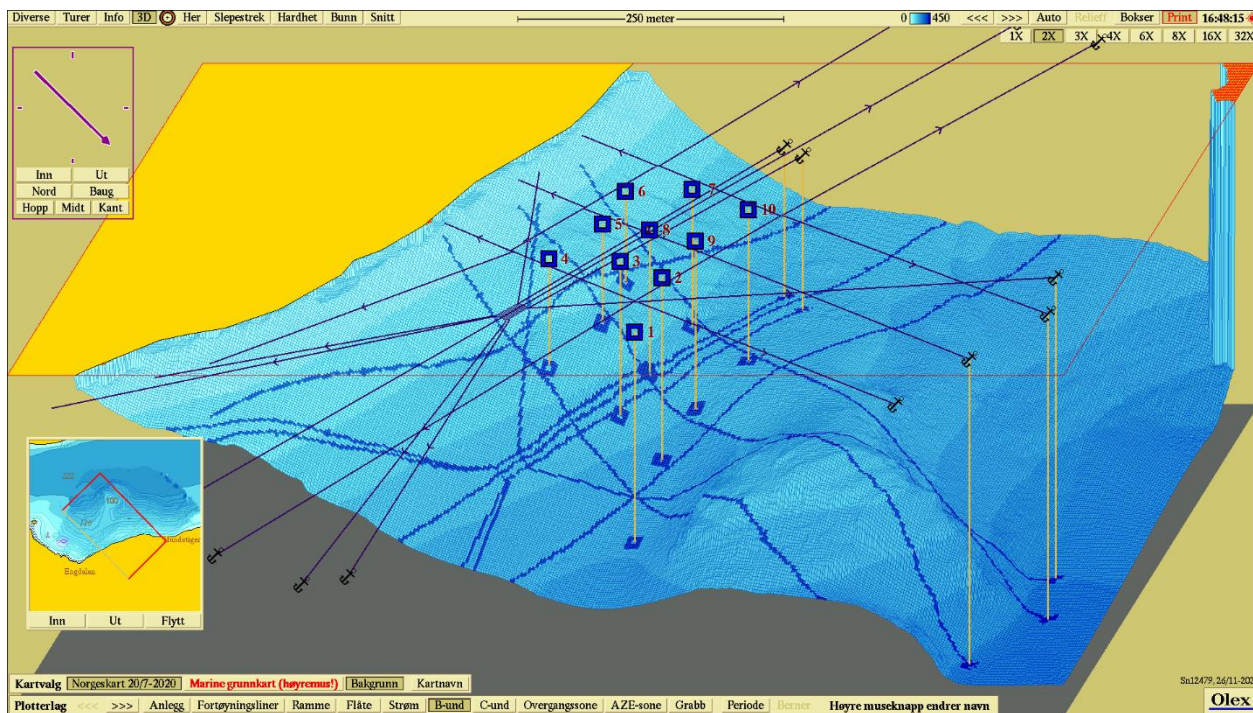
**Figur 3.2.** 3D-visning av anlegget og prøvestasjoner med tilstandsklassifisering: blå firkant; Tilstand 1, grønn firkant; Tilstand 2, gul firkant; Tilstand 3, rød firkant; Tilstand 4. Kartdatum WGS84.

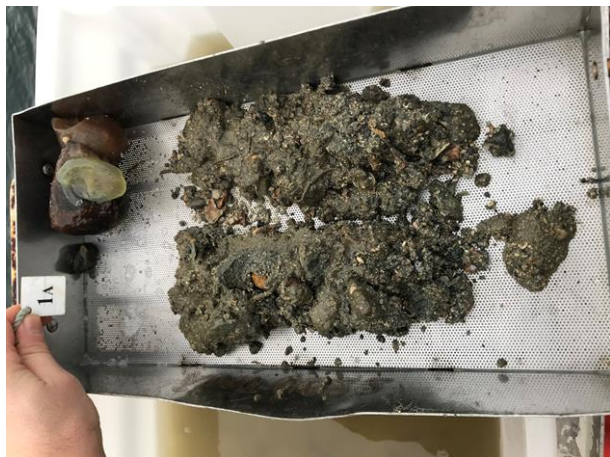
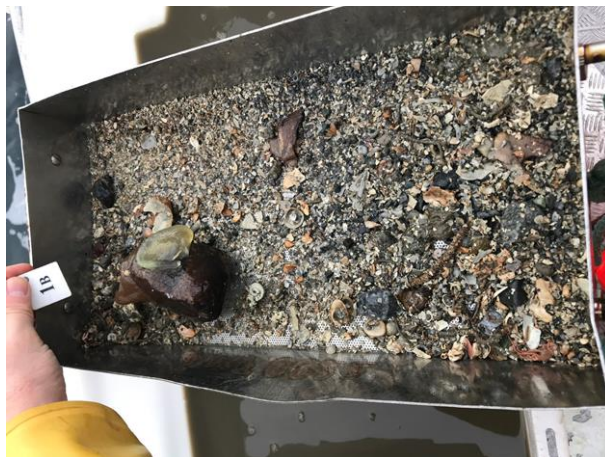
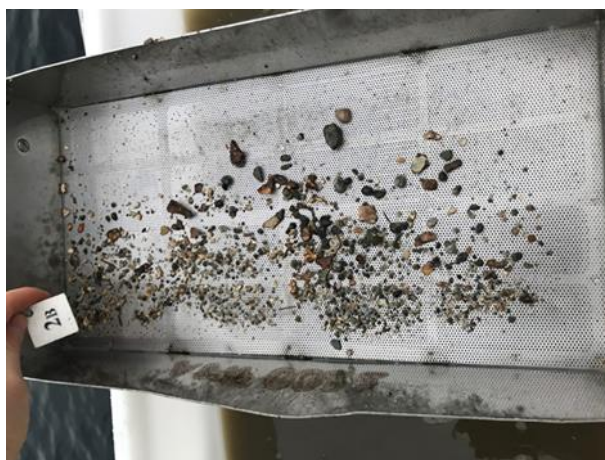
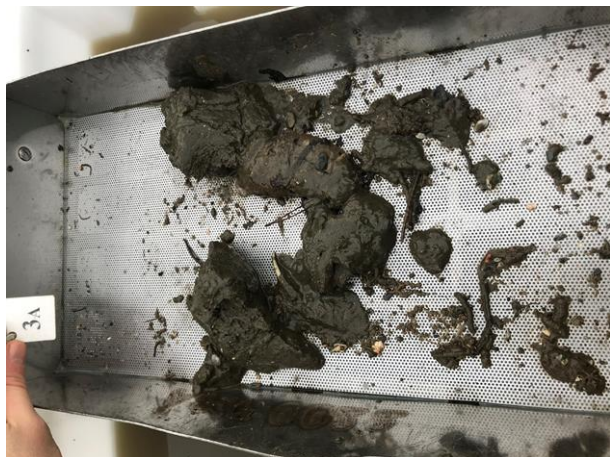
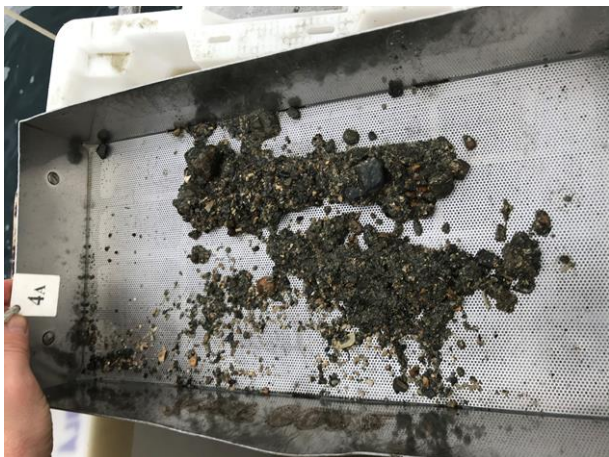
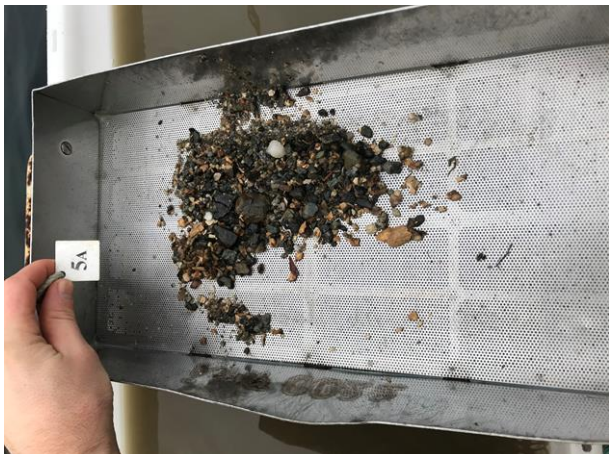
## Vedlegg 2 – Bilder fra prøvestasjoner

Bilder nedenfor viser sediment (A) og ferdig vasket prøve (B) ved stasjonene. Det ble dessverre kun tatt ett bilde ved flere stasjoner. Bilder mangler ved prøvestasjon nr. 10.
