# **B-undersøkelse for lokalitet BRAKEDAL (13149)**

# RESIPIENTGRANSKING

B-gransking med tillegg

## LOKALITET BRAKADAL

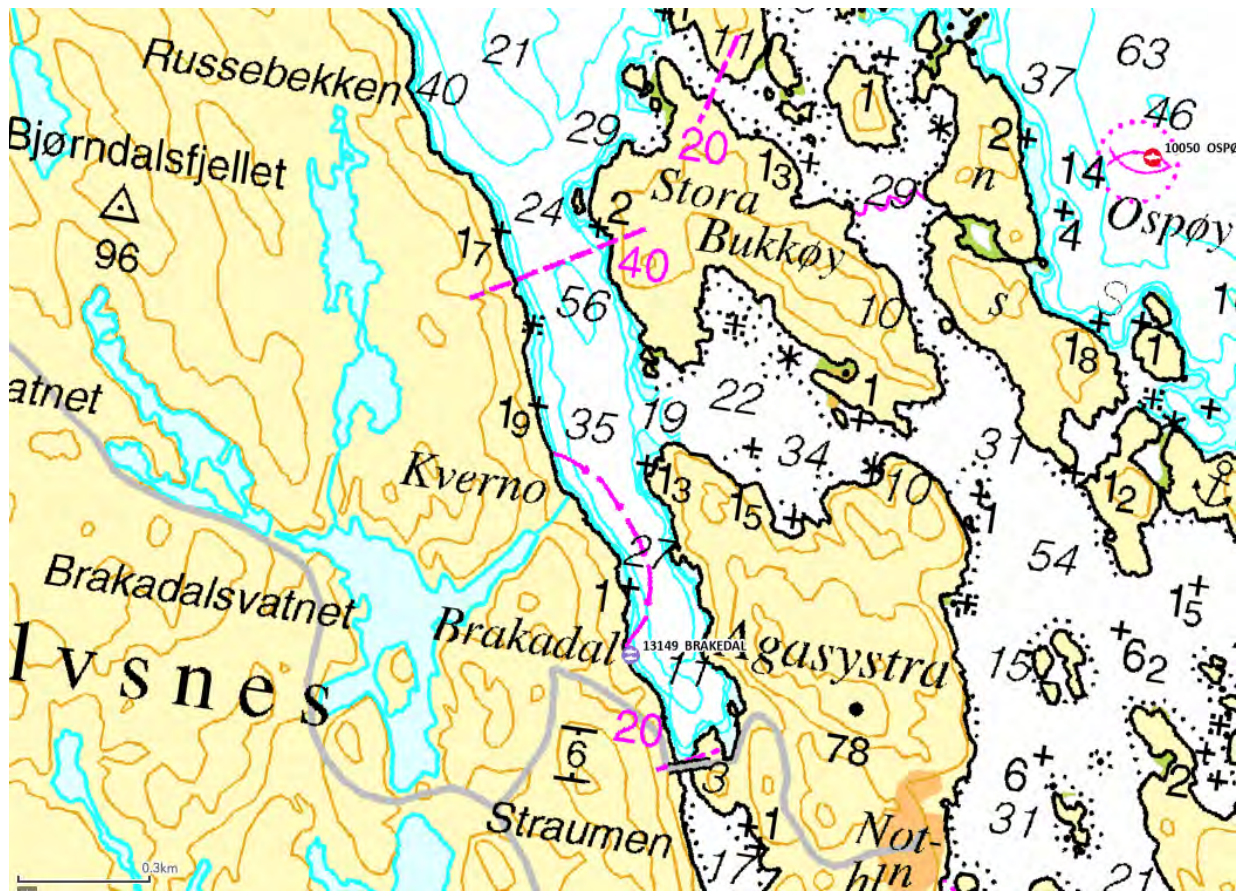
Figur 2.2 Sjøkart over resipientområdet.

Brakedal Settefisk AS ligg mellom Gjørøsterstraumen og Brakadalsstraumen, og mellom Agasystra og Rolvsnes i Bømlo kommune. Resipientområdet for utsleppspunktet til Brakedal Settefisk AS strekker seg frå Brakadalsstraumen i søraust og ut til munningen av Gjørøsterstraumen i nordvest. Terskeldjupet i Brakadalsstraumen er ca. 3 meter. Terskeldjupet i Gjørøsterstraumen er ca. 35 meter. Resipienten har også eit tredje utløp mellom Agasystra og Bukkøystore. Her er terskeldjupet ca. 19 meter. Gjørøsterstraumen varierer med tidevatnet. Sjøvatn strøymer inn Gjørøsterstraumen frå Brennøyosen på stigande sjøvatn og ut på minkande sjøvatn. Vassutskiftinga i resipienten er også påverka av ein inngåande vinddrive straum frå nordvest og ein utgåande vinddrive straum frå søraust.

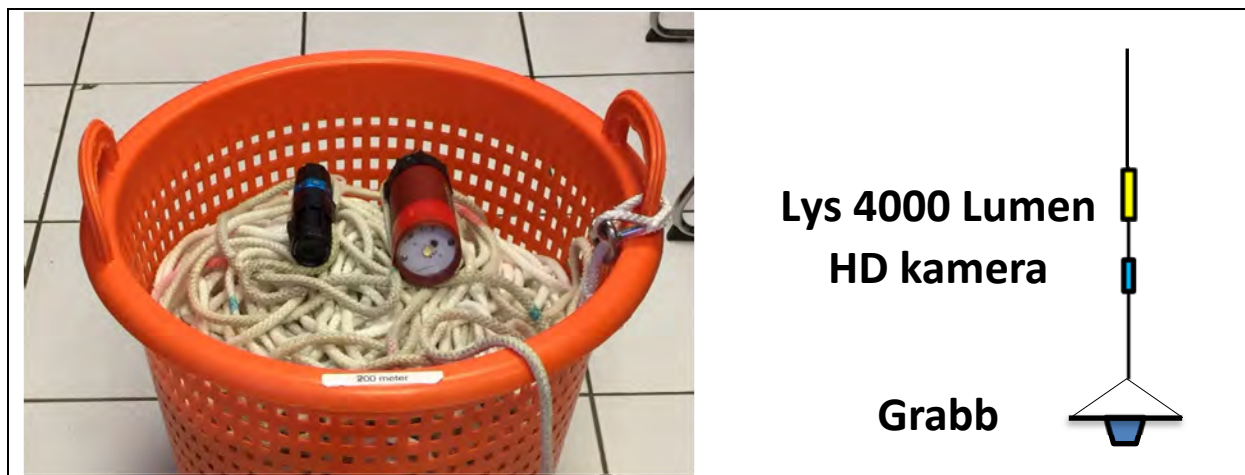
**Figur 3.3.** Bilete av undervasskamera.

Filming av MOM B-prøvepunkt blei utført med eit undervasskamera modell PARALENZ med djupne og temperatur-sensor. Som lys-kjelde blei det brukt ei Nanight 4000 Lumen dykkarlykt.

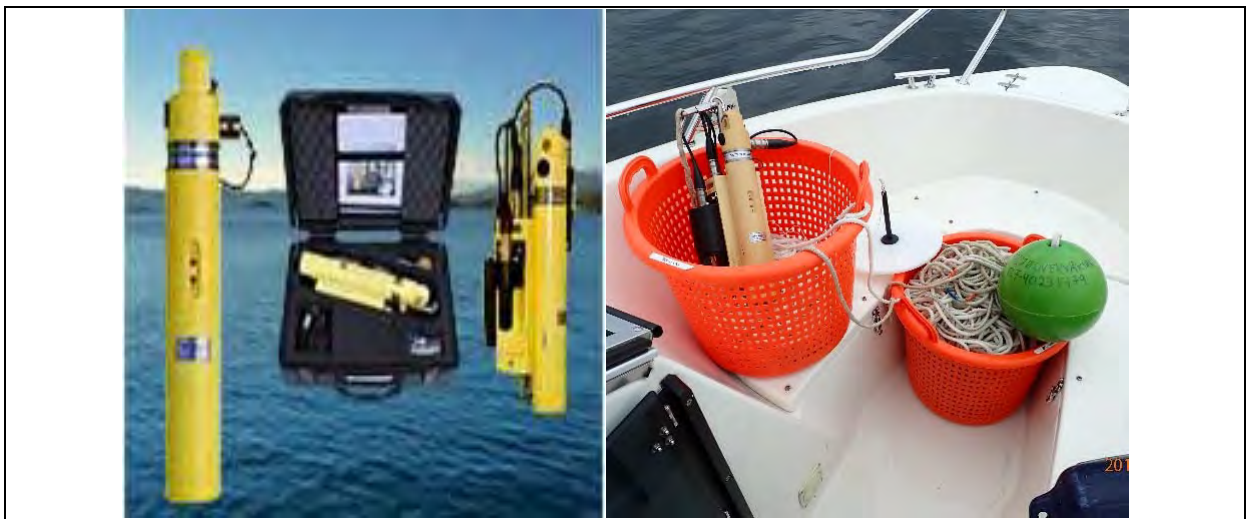
**Figur 3.4** SD204 CTD-måler med klorofyll-sensor og ny optisk oksygen-sensor.

Oksygenmåling med CTD – modell SD204 med RINKO optisk oksygen-sensor og fluorescence-sensor. Målt ned til 2 meter over botnen.

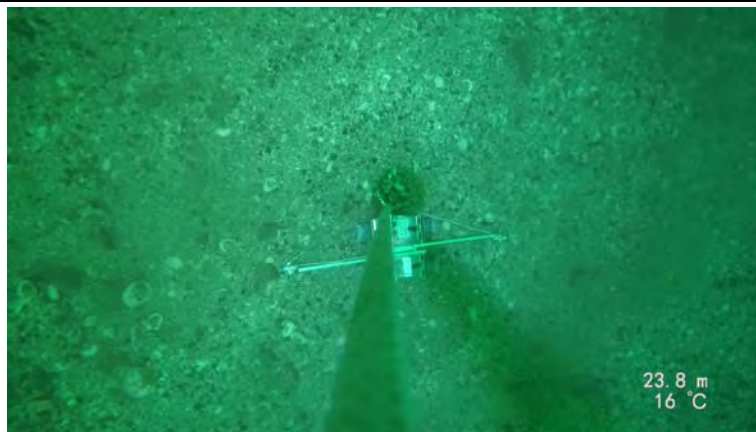
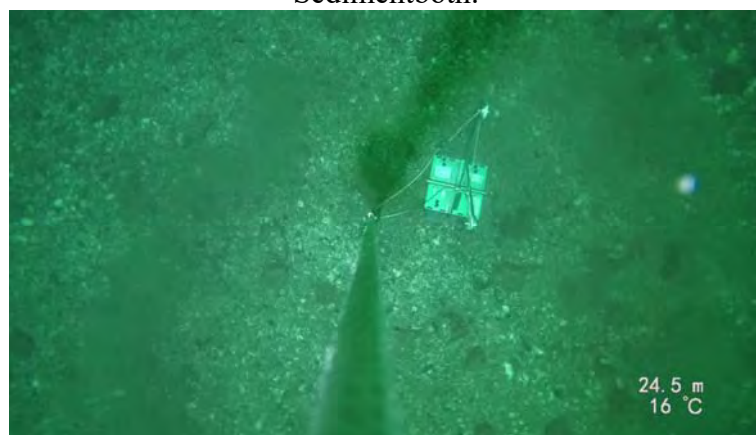
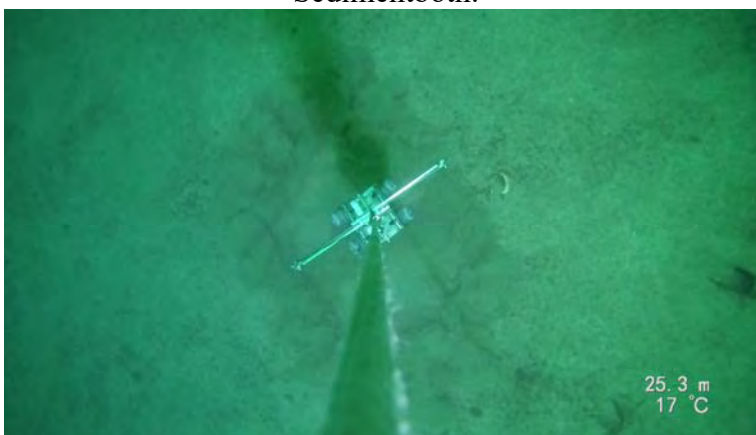
### 8.3 Bilete av botn ved grabbprøvetaking, prøve 1 til 4.

Sedimentbotn.

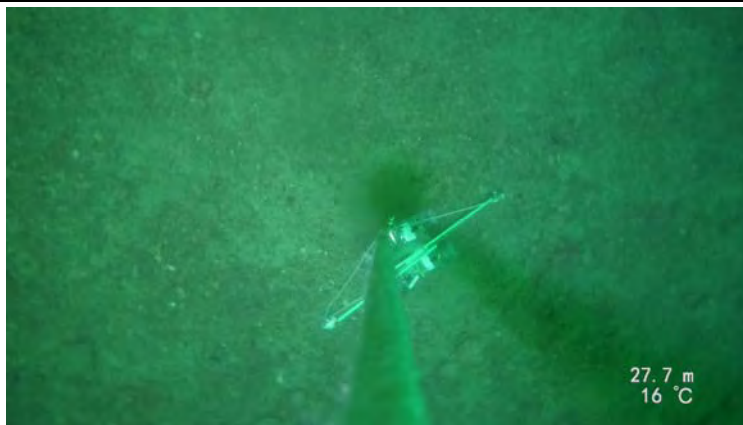
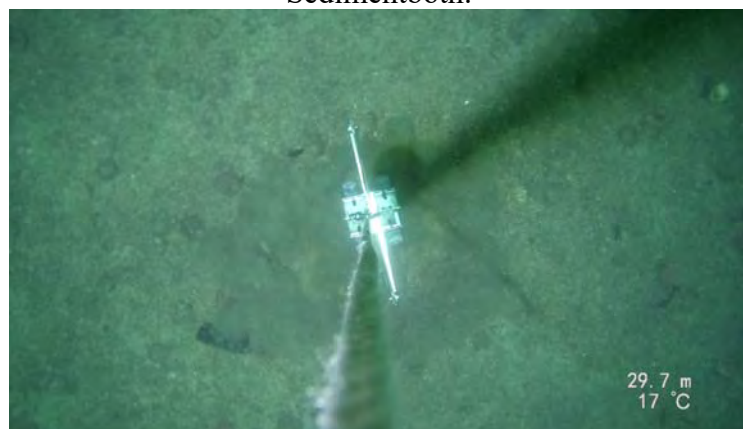
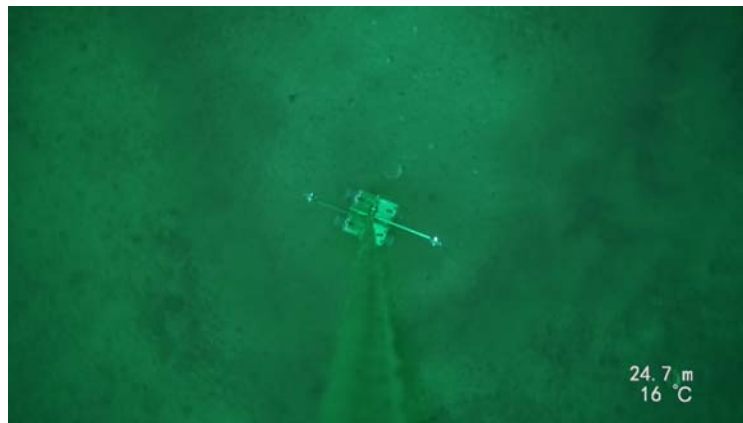
8.4 Bilete av botn ved grabbprøvetaking, prøve 5 til 8.

Sedimentbotn.

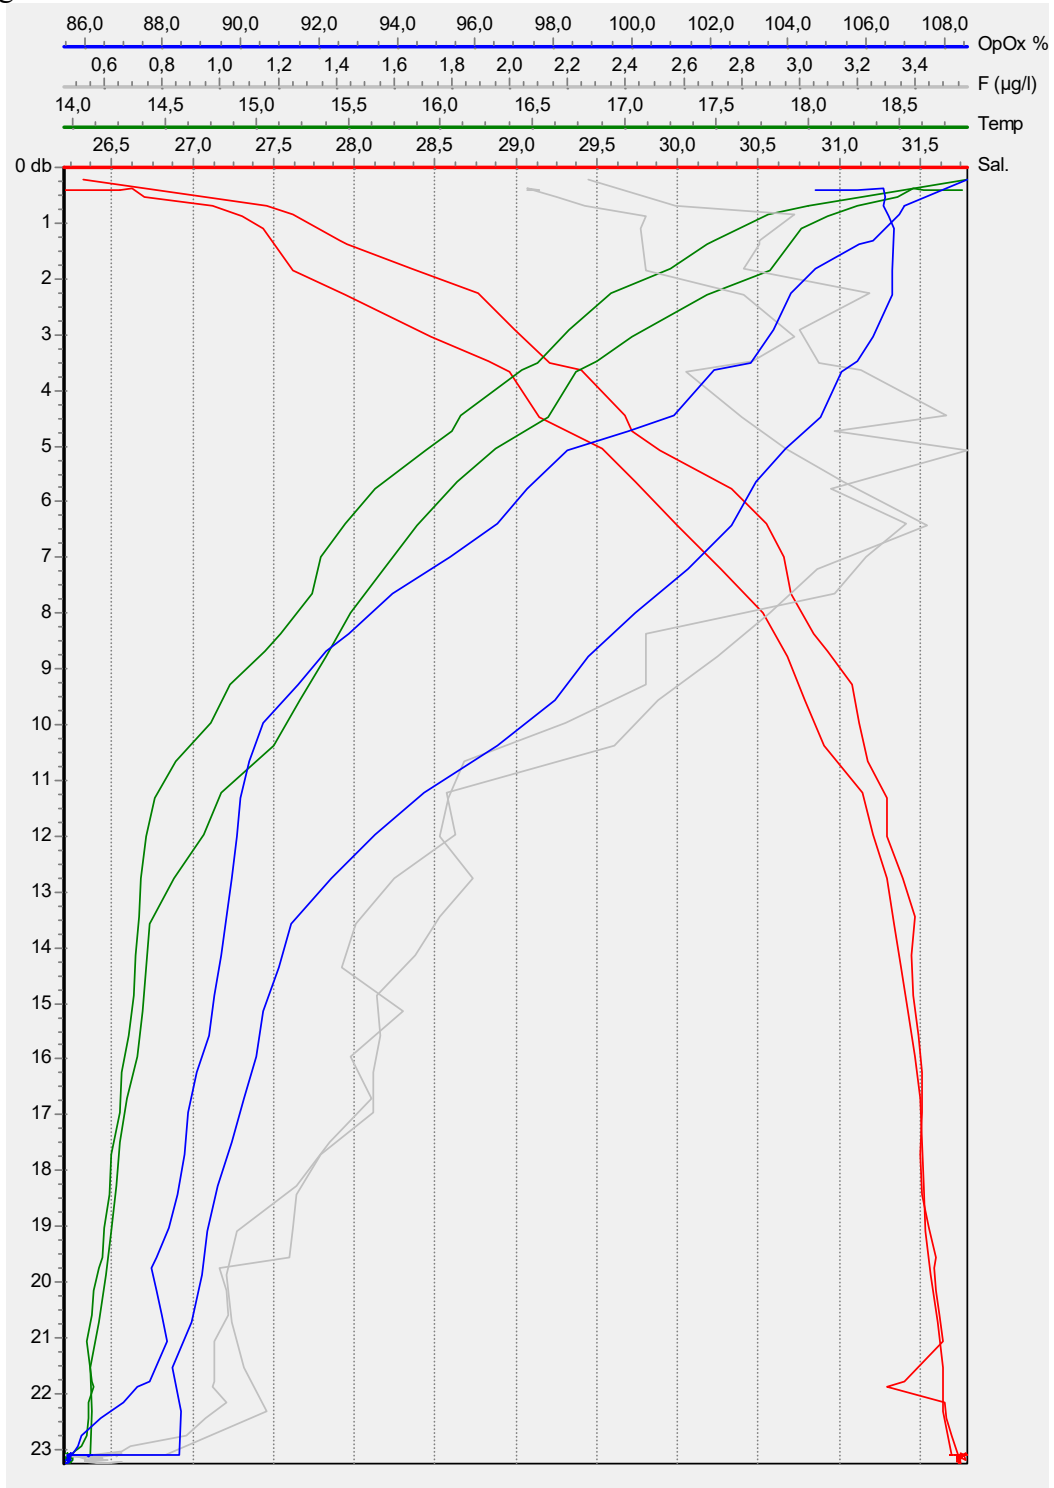
### Måle nr. 8

Oksygen metting (%) i botnvatn: Nedimot 85%
