B-undersøkelse for lokalitet MARADALEN (12134)

RESIPIENTGRANSKING

B-gransking

LOKALITET MARADALEN

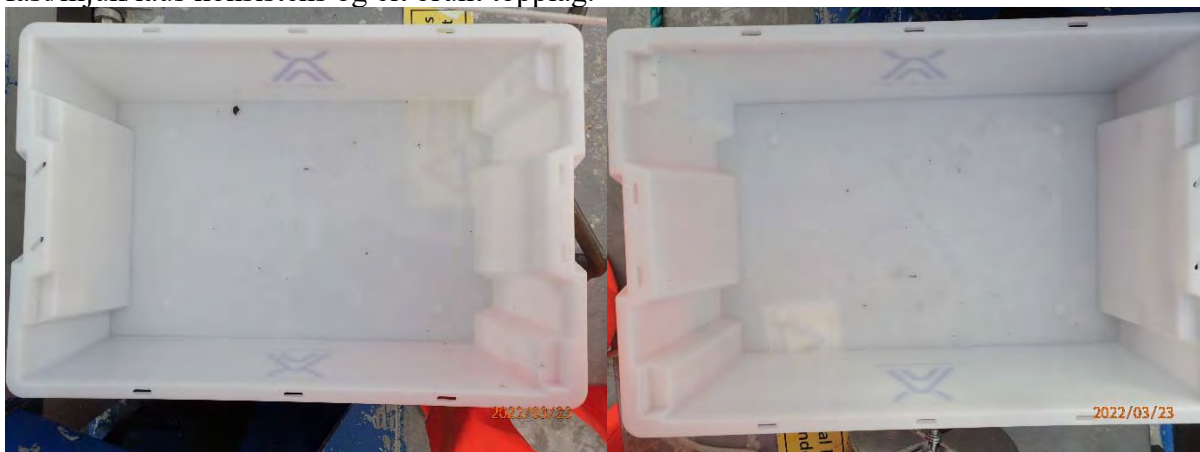
Prøvestasjon 1: I hovudsak silt og ein mindre del sand og grus. Grå og luktfri prøve med fast/mjuk/laus konsistens og eit brunt topplag.

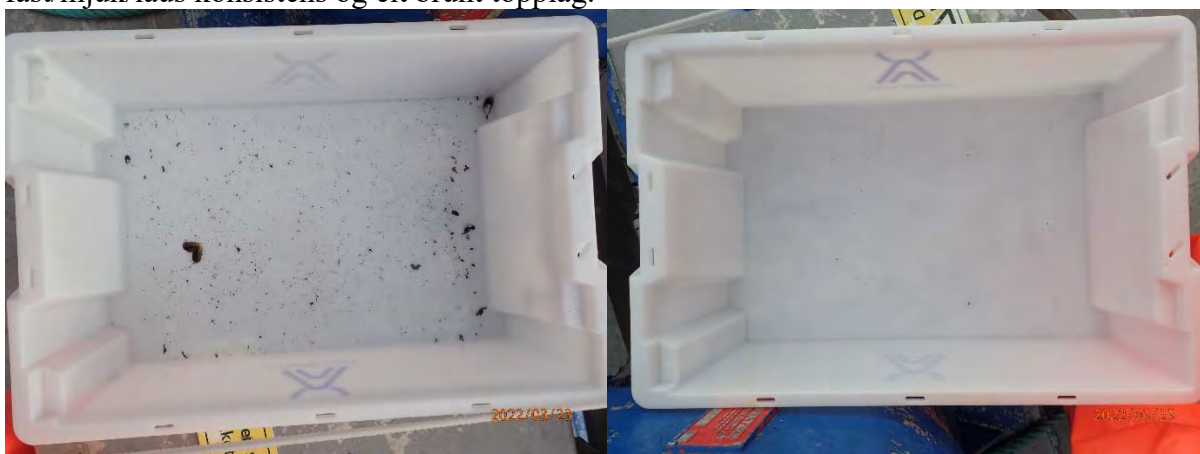
Prøvestasjon 2: I hovudsak silt og ein mindre del sand og grus. Grå og luktfri prøve med fast/mjuk/laus konsistens og eit brunt topplag.

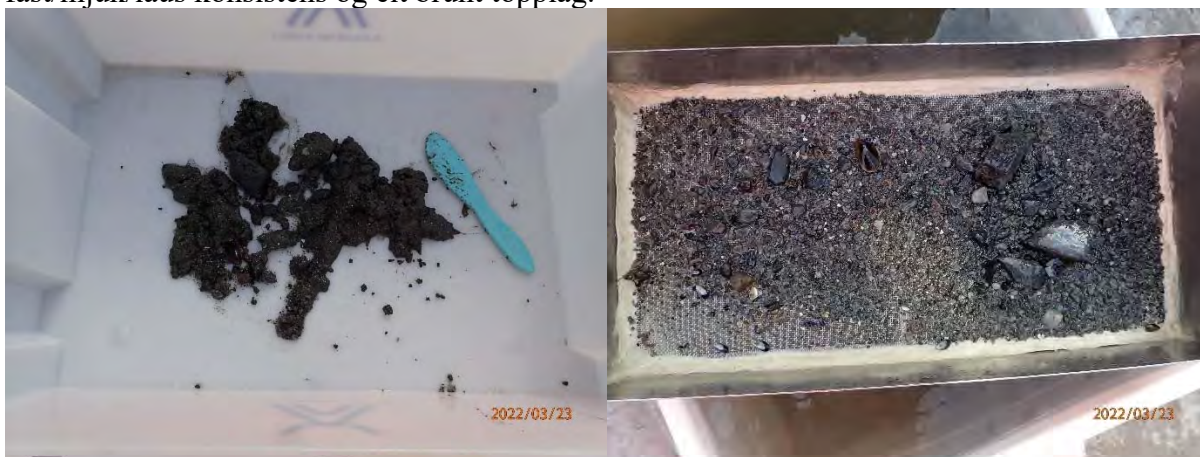
Prøvestasjon 3: I hovudsak silt og ein mindre del sand og grus. Grå og luktfri prøve med fast/mjuk/laus konsistens og eit brunt topplag.

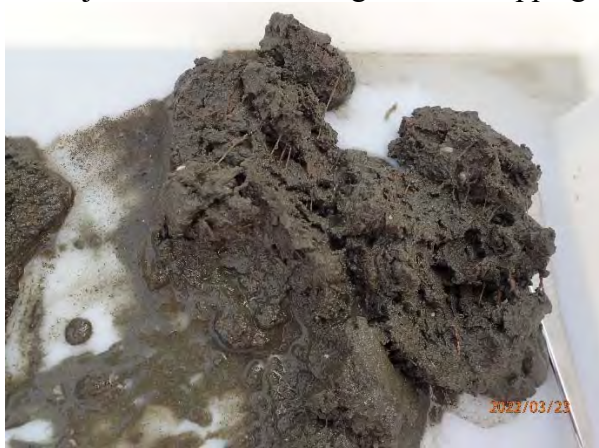
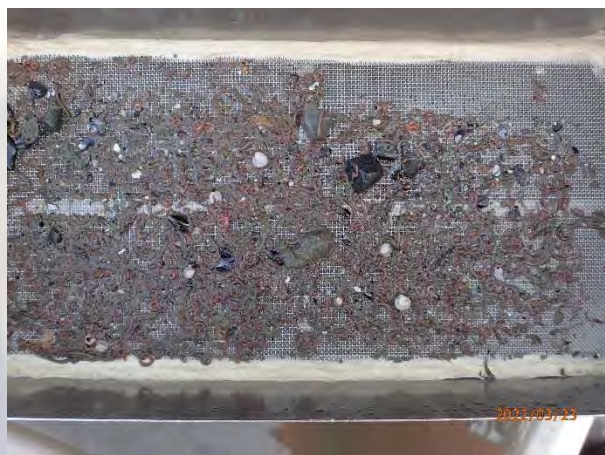
Prøvestasjon 4: I hovudsak silt og ein mindre del sand og grus. Grå og luktfri prøve med fast/mjuk/laus konsistens og eit brunt topplag.

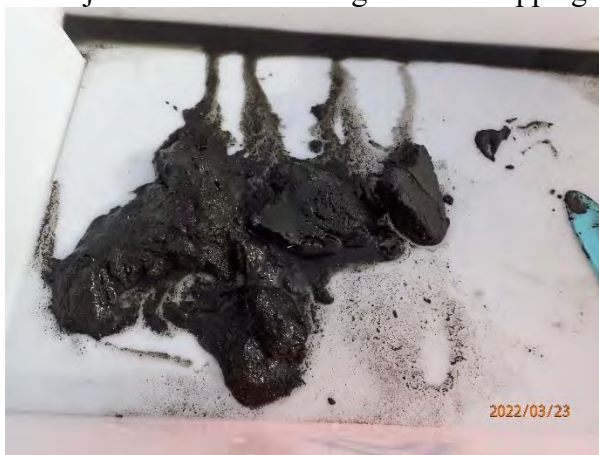
Prøvestasjon 5: I hovudsak silt og ein mindre del sand og grus. Grå og luktfri prøve med fast/mjuk/laus konsistens og eit brunt topplag.

Prøve ikkje silt pga. lukt av hydrogensulfid.

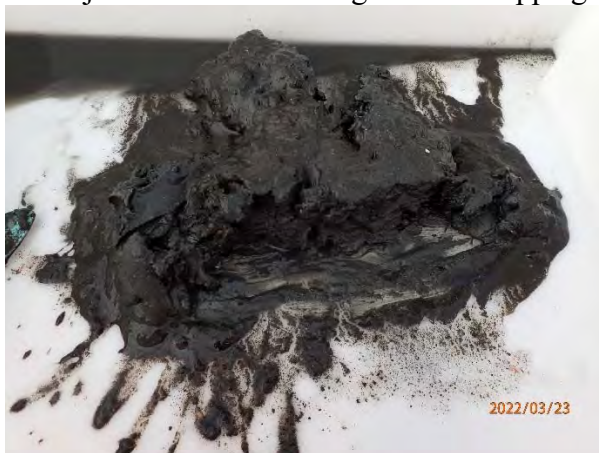
Prøvestasjon 6: I hovudsak silt og ein mindre del sand og grus. Grå og luktfri prøve med fast/mjuk/laus konsistens og eit brunt topplag.

Prøve ikkje silt pga. lukt av hydrogensulfid.

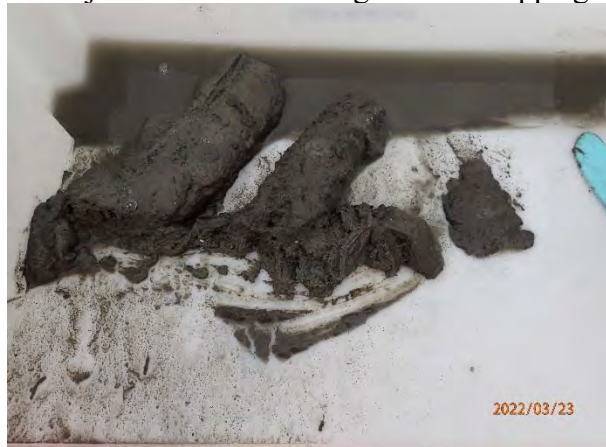
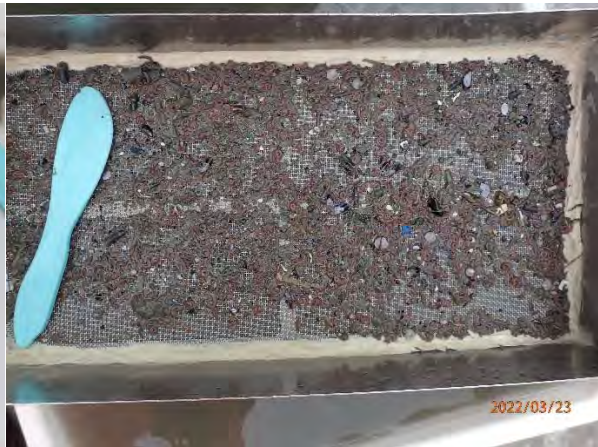
Prøvestasjon 7: I hovudsak silt og ein mindre del sand og grus. Grå og luktfri prøve med fast/mjuk/laus konsistens og eit brunt topplag.

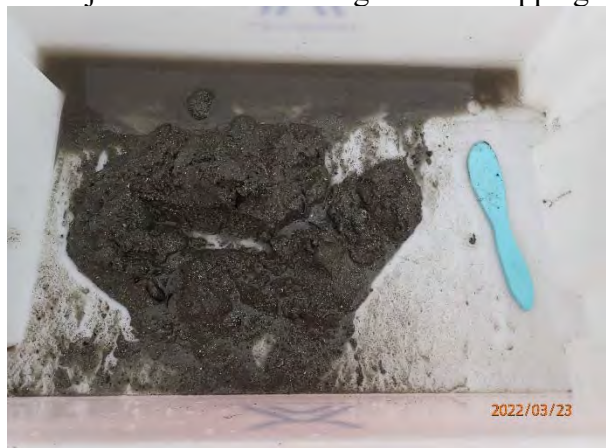
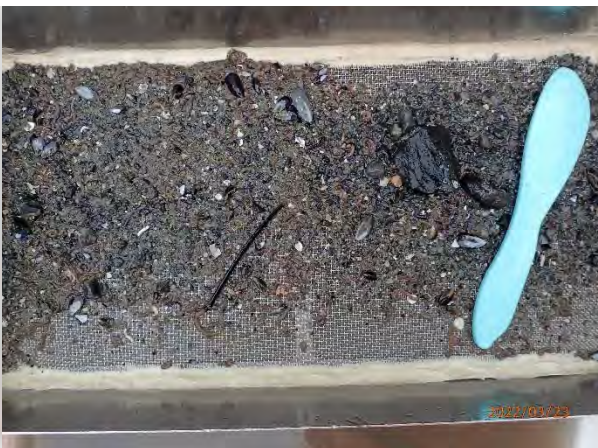
Prøvestasjon 8: I hovudsak silt og ein mindre del sand og grus. Grå og luktfri prøve med fast/mjuk/laus konsistens og eit brunt topplag.

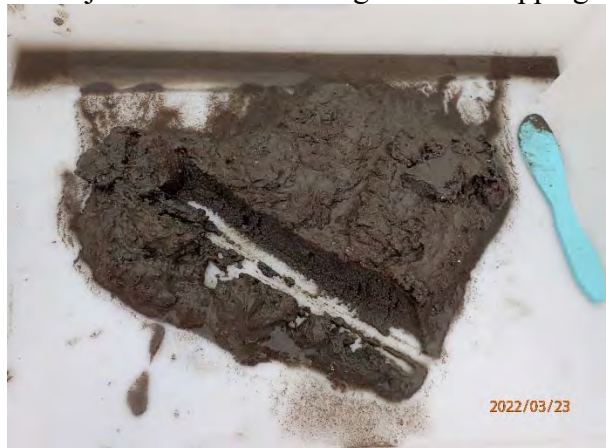
Prøvestasjon 9: I hovudsak silt og ein mindre del sand og grus. Grå og luktfri prøve med fast/mjuk/laus konsistens og eit brunt topplag.

Prøve ikkje silt pga. lukt av hydrogensulfid.

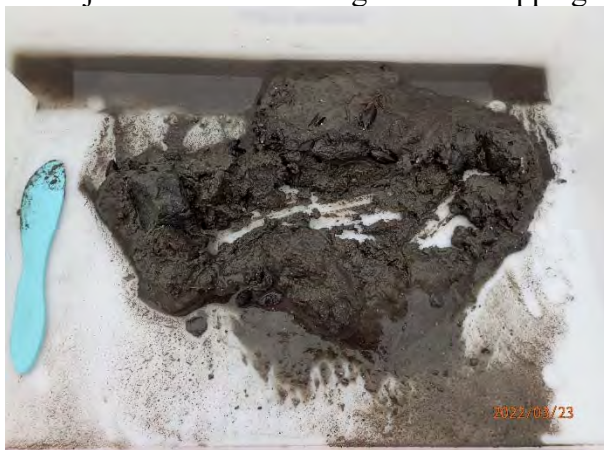
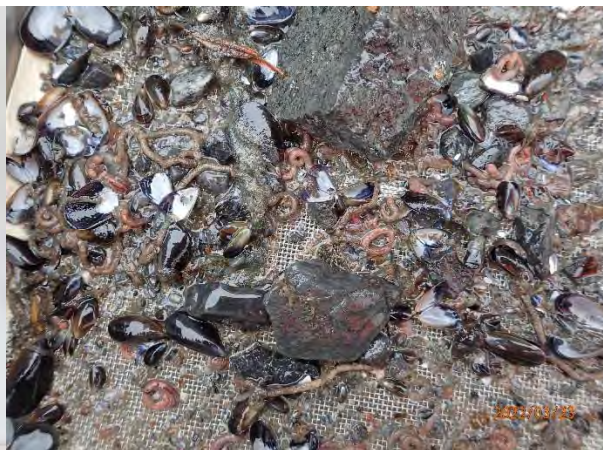
Prøvestasjon 10: I hovudsak silt og ein mindre del sand og grus. Grå og luktfri prøve med fast/mjuk/laus konsistens og eit brunt topplag.

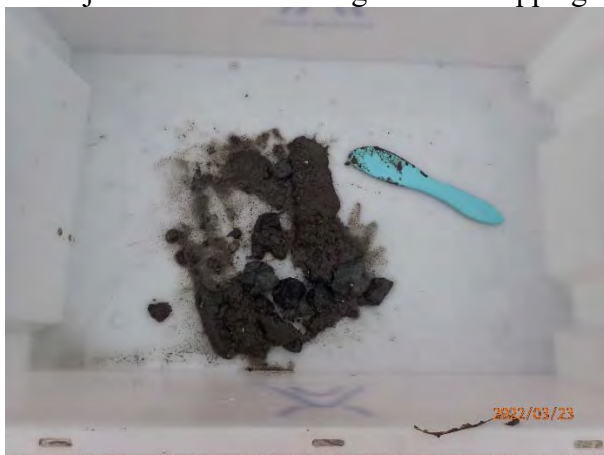
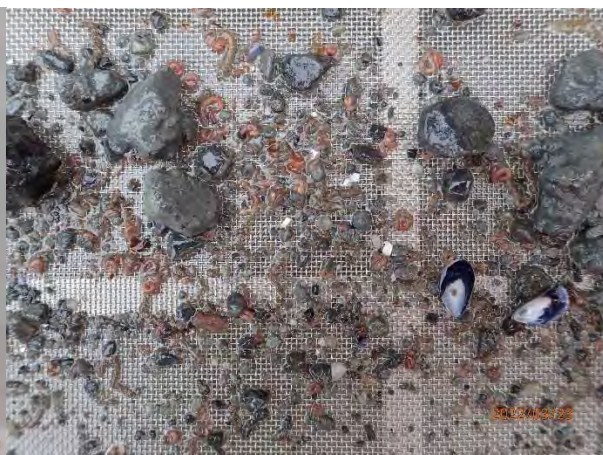
Prøvestasjon 11: I hovudsak silt og ein mindre del sand og grus. Grå og luktfri prøve med fast/mjuk/laus konsistens og eit brunt topplag.

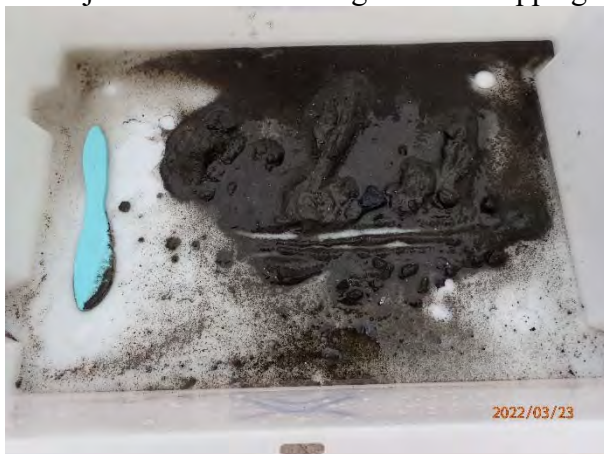
Prøvestasjon 12: I hovudsak silt og ein mindre del sand og grus. Grå og luktfri prøve med fast/mjuk/laus konsistens og eit brunt topplag.

Prøve ikkje silt pga. lukt av hydrogensulfid.

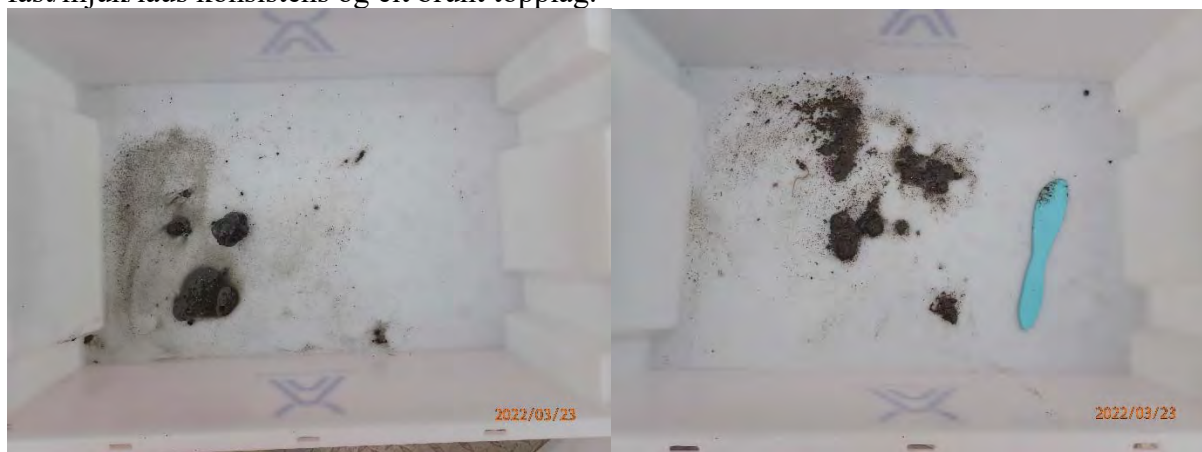
Prøvestasjon 13: I hovudsak silt og ein mindre del sand og grus. Grå og luktfri prøve med fast/mjuk/laus konsistens og eit brunt topplag.

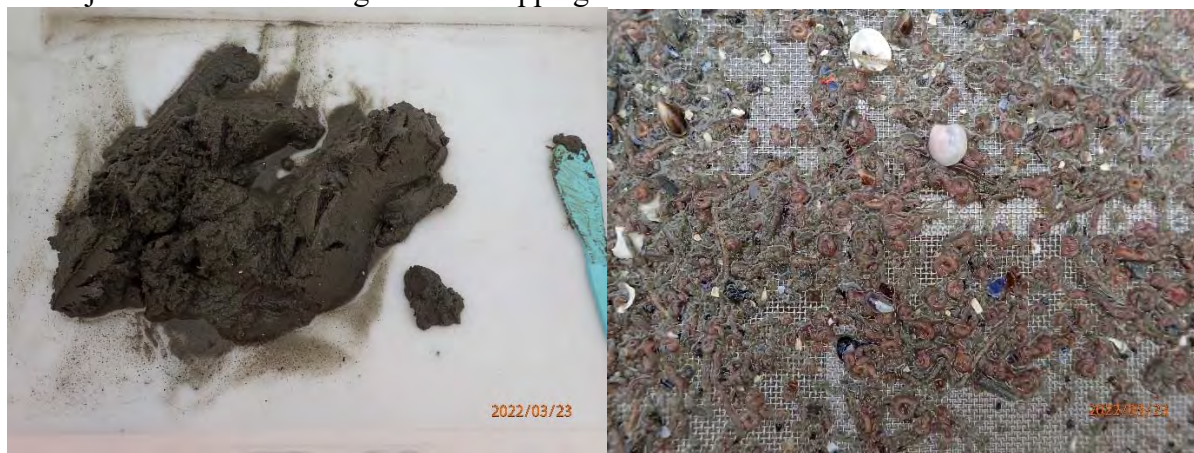
Prøvestasjon 14: I hovudsak silt og ein mindre del sand og grus. Grå og luktfri prøve med fast/mjuk/laus konsistens og eit brunt topplag.
