B-undersøkelse for lokalitet HATLEM Ø (11643)

MOM-B UNDERSØKING VED HATLEM Ø

UTFØRT I SAMSVAR MED NS 9410:2016

MOM-B undersøking ved Hatlem Ø 25.04.2022

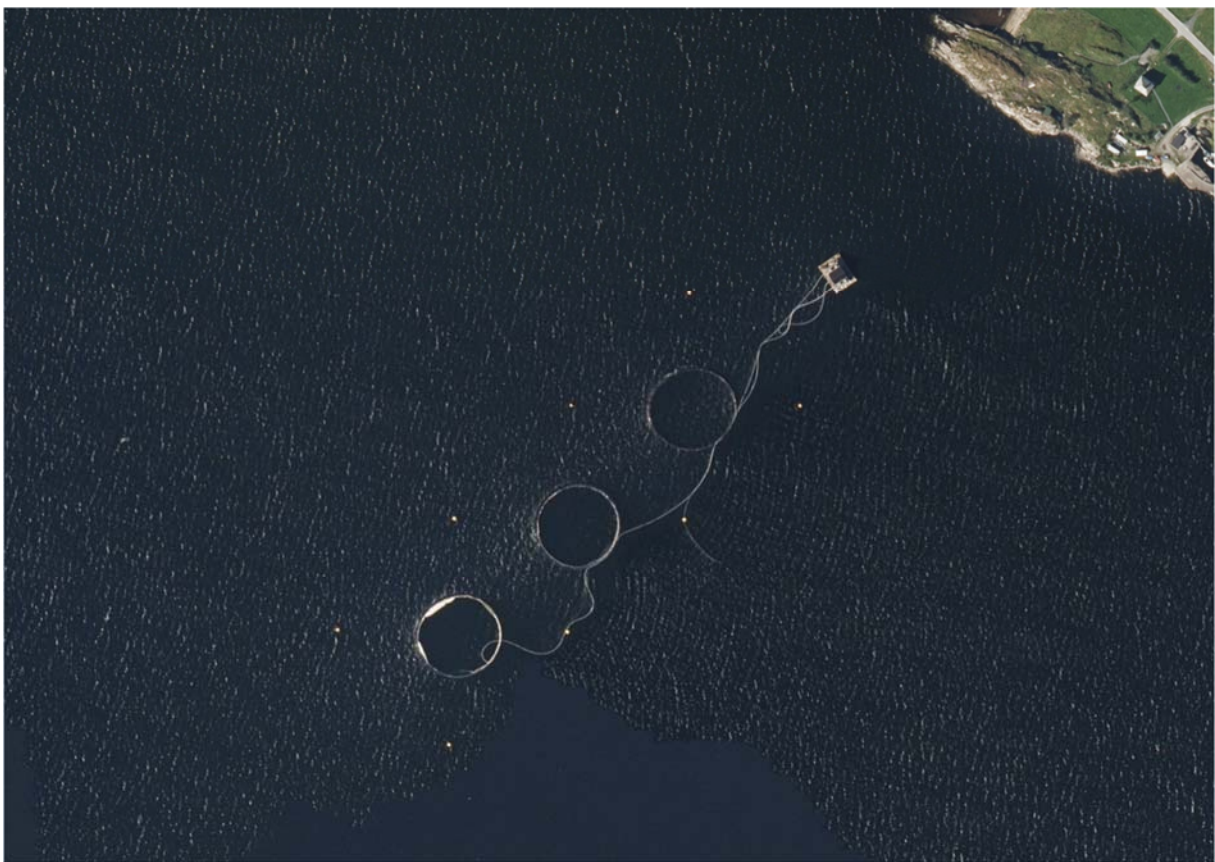
Figur 1 Orto-foto av anlegget (Kystverket, u.d.)

Lokaliteten Hatlem Ø ligg plassert på nordsida av Sørefjorden, som er ei forgreining av Åfjorden i Hyllestad kommune, Vestland fylke. Djupna under anlegget varierer i frå om lag 100 m i nordaustleg ende av anlegget nærast land, til om lag 180 m ved djupaste punkt i sørvestleg ende. Botntopografien under anlegget syner eit relativt kupert og skråande terreng (Vedlegg 4). Sedimenttypen varierer ein del, frå finkorna sand og grus langs dei flatare delane av botn, til stein/fjell der botn er brattare. Anlegget består av tre, 160 m plastringar i ei enkelt rekke, og storleiken på anlegget er om lag 270 x 90 m i høvesvis lengde og breidde (Figur 1). Lokalitetane Storlia (10311) og Elveneset (33077) er næraste lokalitetar i høve Hatlem Ø, og ligg høvesvis om lag 3,7 og 7,1 km i sjølinje mot vest-nordvest (Figur 2).

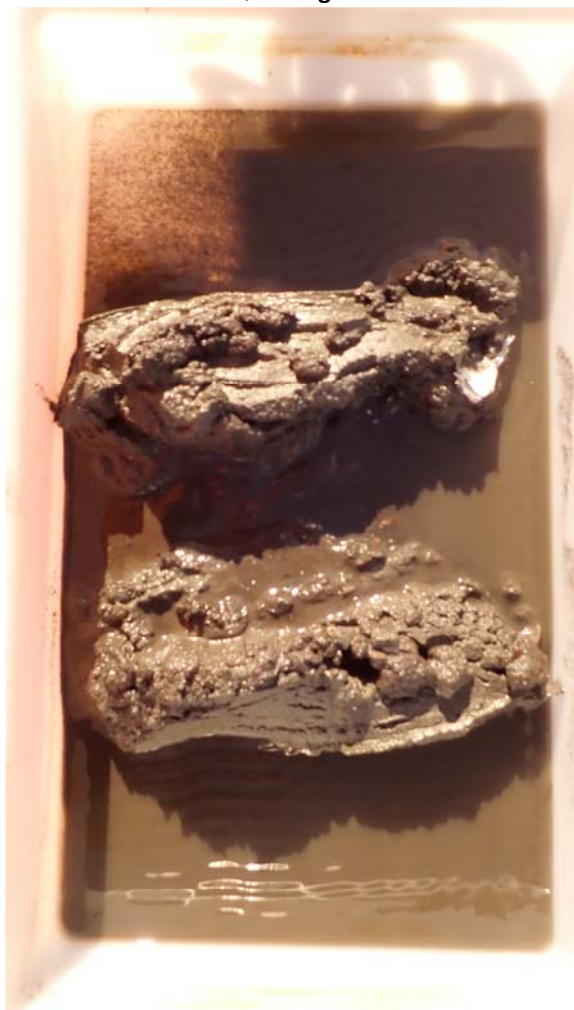
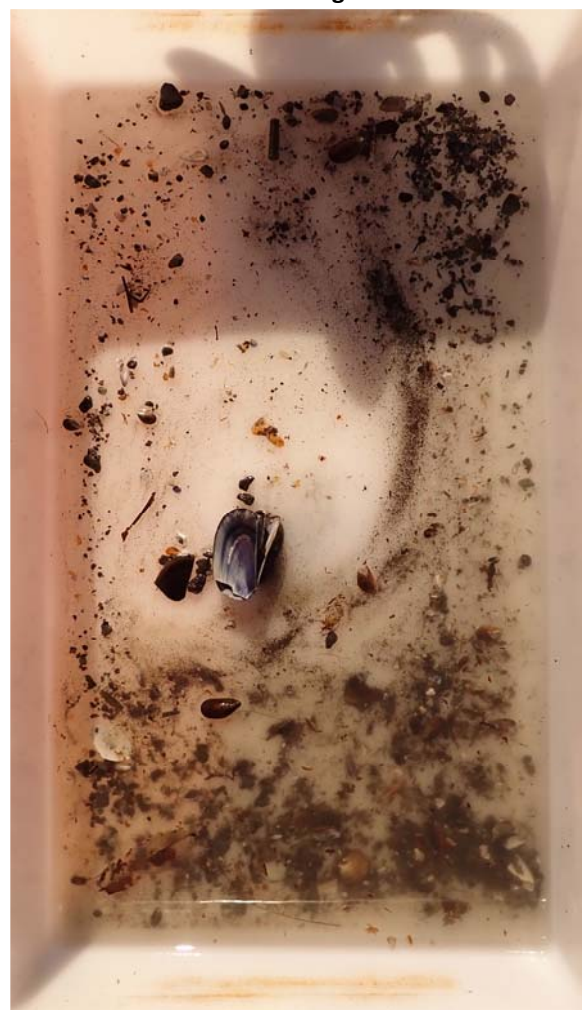
Prøvestasjon 1: Posisjon – N61 11.989 E5 15.625, djup – 164 m

Type botn	Mjuk botn
Mengde sediment i grabben	Over ½ full grabb
Farge på sedimentet	Grå
Sediment før siling	Finkorna sand og silt
Restsediment etter siling	Grus og blåskjelrestar
Dyr	-
Organisk materiale	Lauvrestar
Redokspotensiale og pH	Redoks var -381 og pH 6,9
Lukt, fekalier, bobling, fôr	Noko lukt
Karakter på prøvestasjon	Dårleg ●
Kommentarar	-

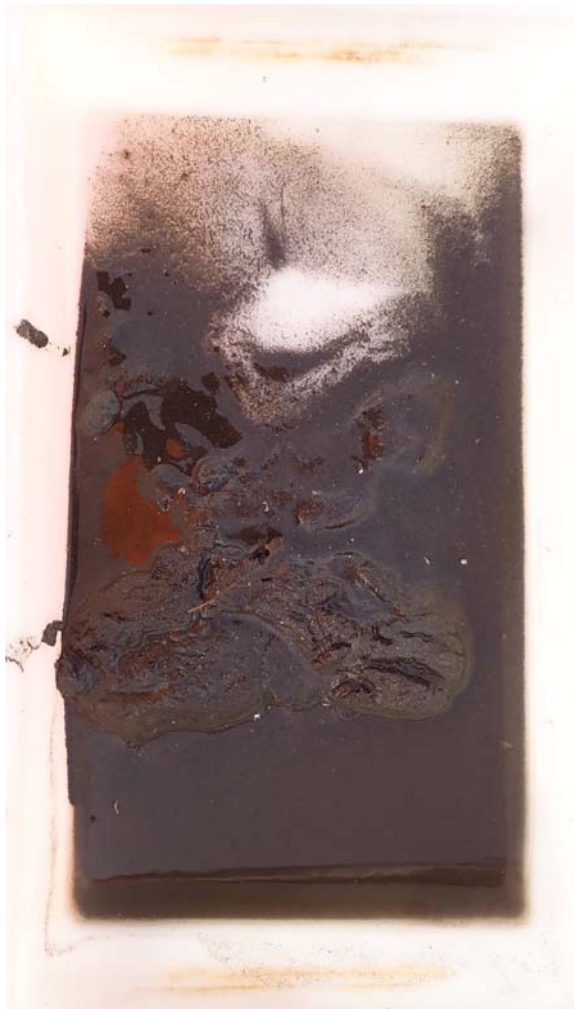
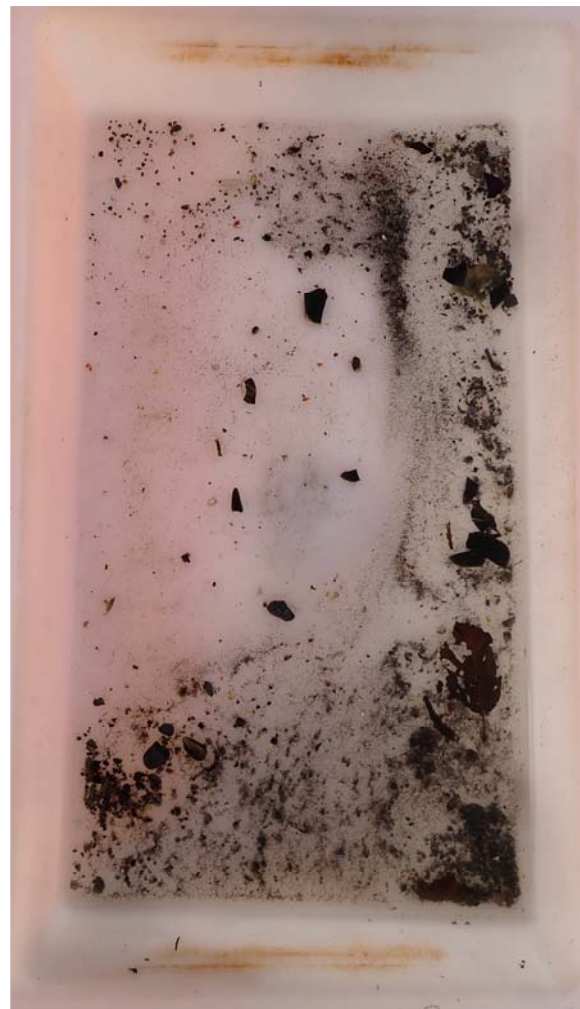
Prøvestasjon 2: Posisjon – N61 12.010 E5 15.621, djup – 164 m

Type botn	Kupert botn, blanding av både hardt og mjukt sediment
Mengde sediment i grabben	Om lag ¼ full grabb
Farge på sedimentet	Brunt
Sediment før siling	Finkorna sand og silt
Restsediment etter siling	Grus, småstein og blåskjelrestar
Dyr	-
Organisk materiale	Flyktig oppdrettsrelatert organisk material på overflata av sedimentet. Lauvrestar
Redokspotensiale og pH	Redoks var -311 mV og pH 6,7
Lukt, fekalier, bobling, fôr	Noko lukt
Karakter på prøvestasjon	Svært dårlig ●
Kommentarar	-

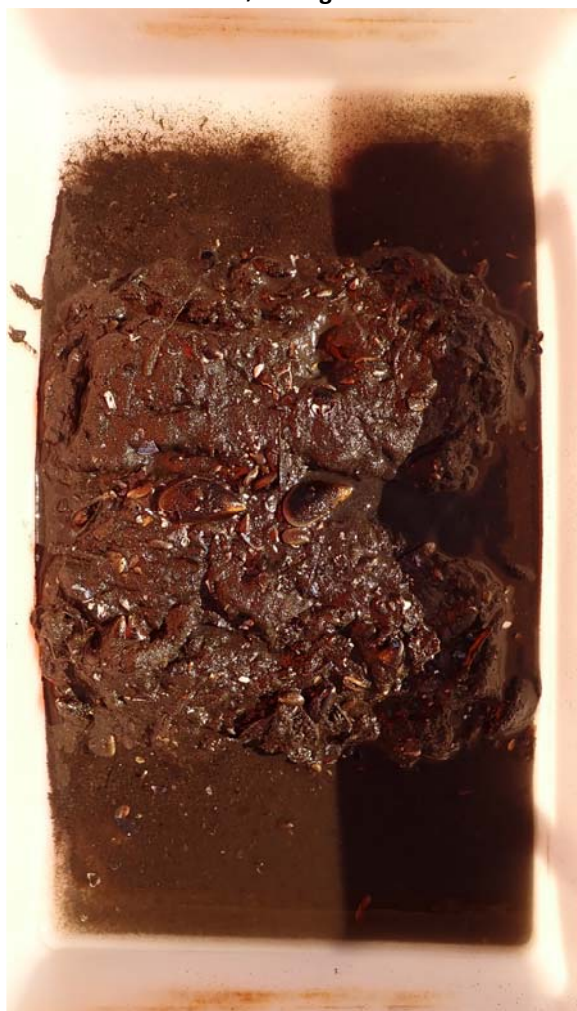
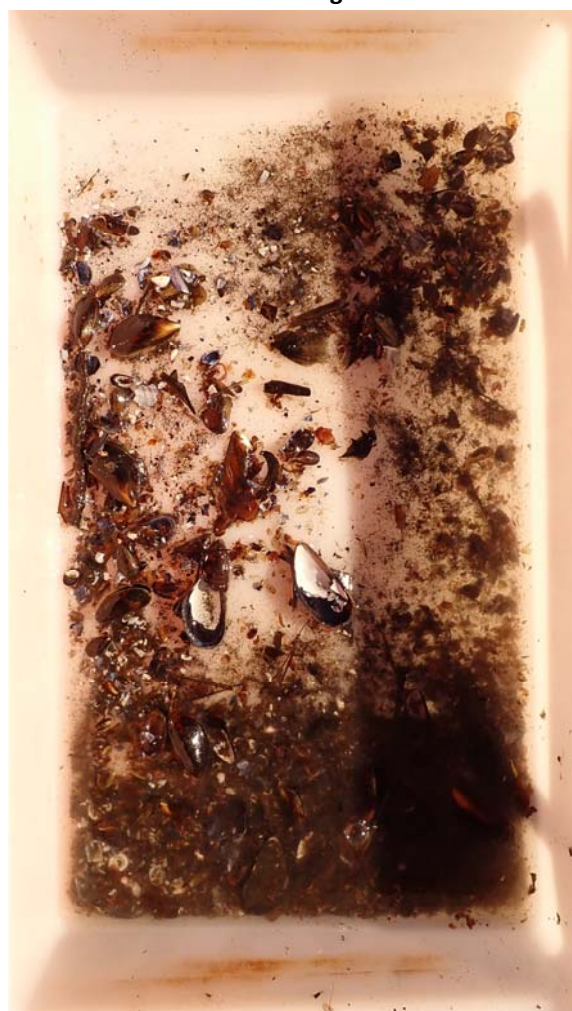
Prøvestasjon 3: Posisjon – N61 12.013 E5 15.663, djup – 156 m

Type botn	Mjuk botn
Mengde sediment i grabben	Om lag ½ full grabb
Farge på sedimentet	Brunt
Sediment før siling	Finkorna sand og silt
Restsediment etter siling	Litt grus og blåskjelrestar
Dyr	10-20 Polychaeta, truleg <i>Capitella capitata</i>
Organisk materiale	Flyktig organisk material på overflata av sedimentet. Barnåler, kvist og grasrestar
Redokspotensiale og pH	Redoks var -358 mV og pH 7,3
Lukt, fekalier, bobling, fôr	-
Karakter på prøvestasjon	Bra ●
Kommentarar	-

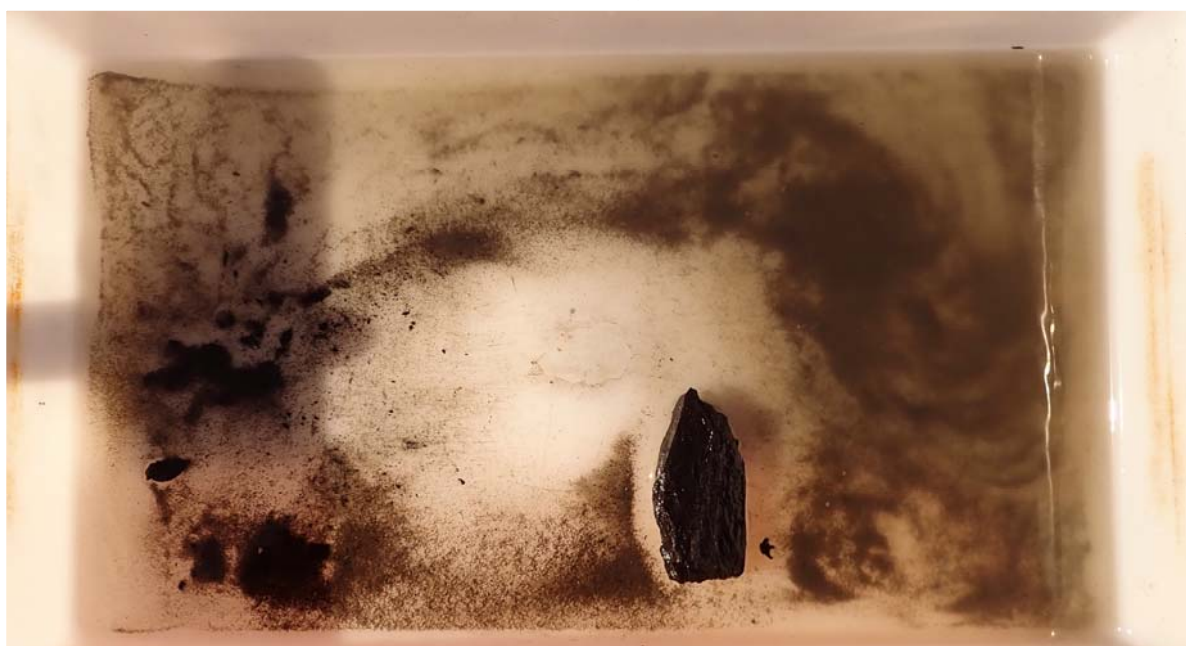
Prøvestasjon 4: Posisjon – N61 12.030 E5 15.693, djup – 143 m

Type botn	Stein/fjellbotn
Mengde sediment i grabben	Under ¼ full grabb
Farge på sedimentet	Grå
Sediment før siling	Finkorna sand og ein større stein
Restsediment etter siling	Sila ikkje sedimentet
Dyr	-
Organisk materiale	-
Redokspotensiale og pH	For lite sediment til å måle redoks og pH
Lukt, fekalier, bobling, fôr	-
Karakter på prøvestasjon	Svært bra ●
Kommentarar	Gjorde 2 forsøk med grabben, grunna stein i opninga på første forsøk.

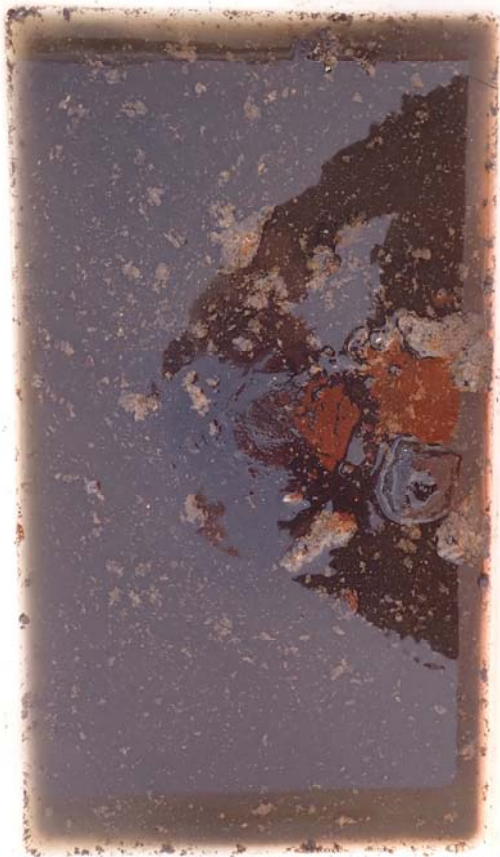
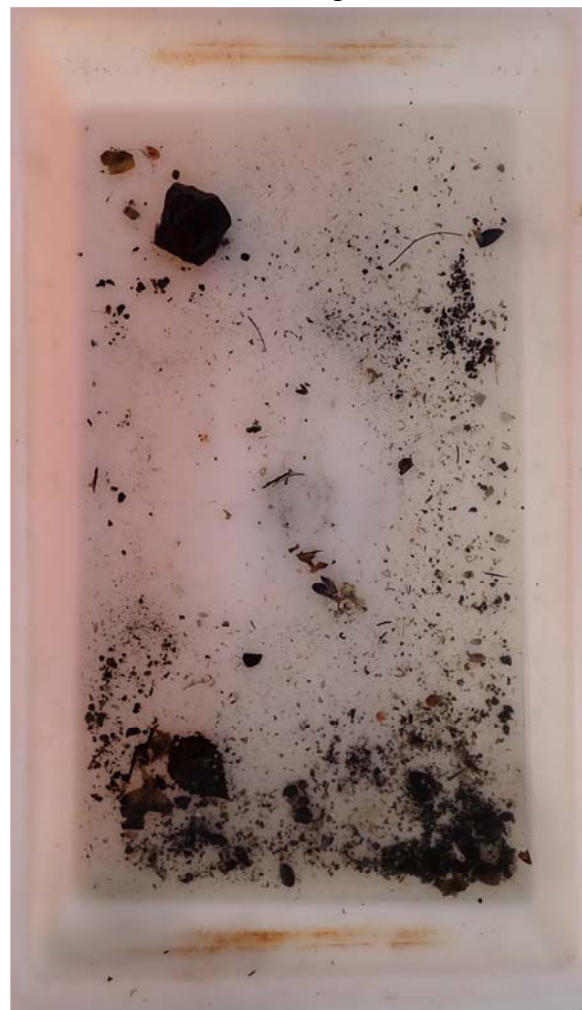
Prøvestasjon 5: Posisjon – N61 12.052 E5 15.692, djup – 134 m

Type botn	Hard botn
Mengde sediment i grabben	Over ¼ full grabb
Farge på sedimentet	Brunt
Sediment før siling	Finkorna sand
Restsediment etter siling	Grus og steinar
Dyr	-
Organisk materiale	Oppdrettsrelatert slam på overflata av sedimentet. Lauv
Redokspotensiale og pH	For laust og ueigna til å måle kjemiske verdiar
Lukt, fekalier, bobling, fôr	Noko lukt, bobling og fekalierestar
Karakter på prøvestasjon	Dårleg ●
Kommentarar	-

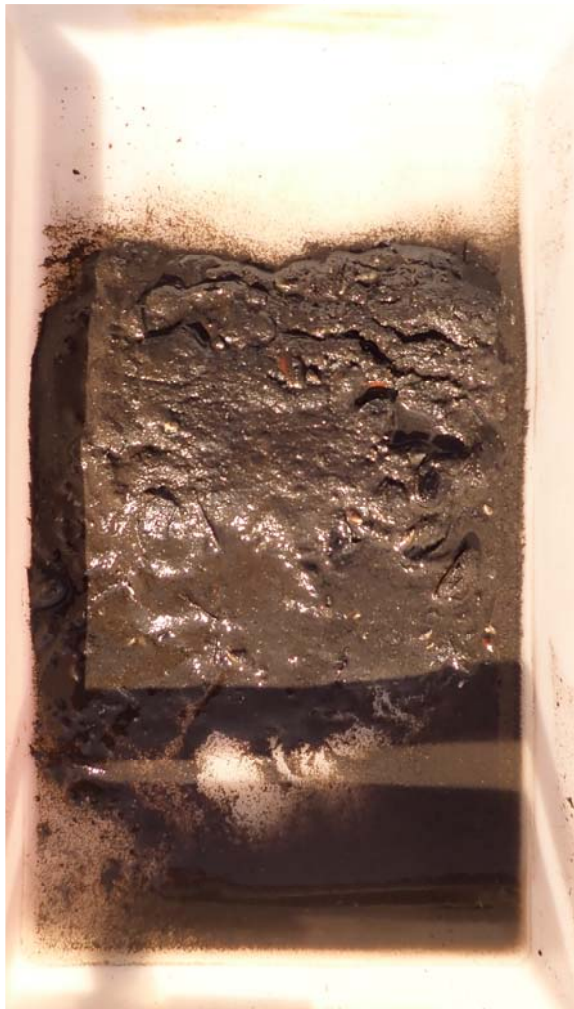
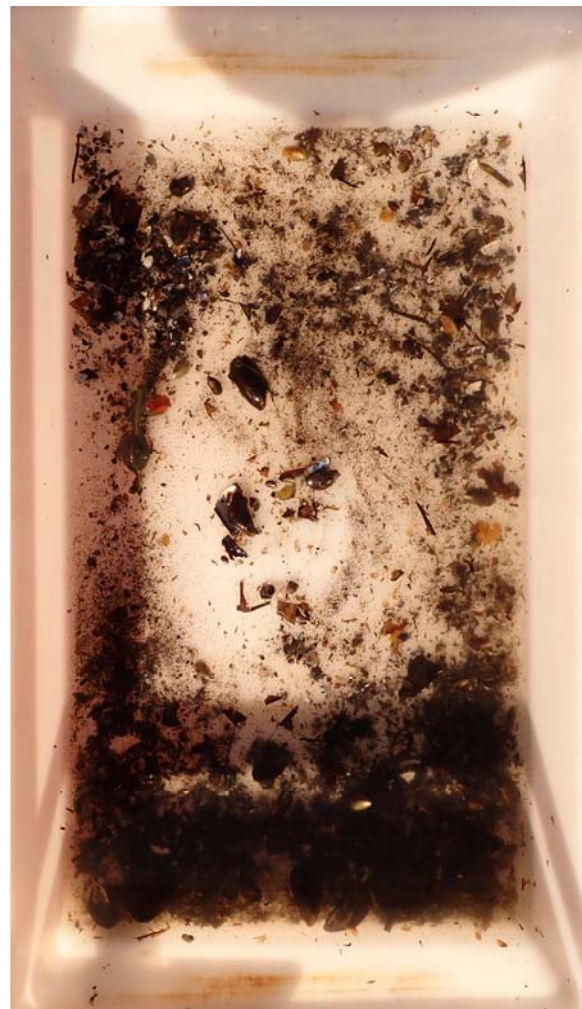
Prøvestasjon 6: Posisjon – N61 12.055 E5 15.735, djup – 126 m

Type botn	Kupert botn, blanding av både hardt og mjukt sediment
Mengde sediment i grabben	Under ½ full grabb
Farge på sedimentet	Brunt
Sediment før siling	Finkorna sand og silt
Restsediment etter siling	Grus og blåskjelrestar
Dyr	-
Organisk materiale	Flyktig organisk material på overflata av sedimentet. Grasrestar og brunalgar
Redokspotensiale og pH	Redoks var -370 mV og pH 7,0
Lukt, fekalier, bobling, fôr	Noko lukt
Karakter på prøvestasjon	Dårleg ●
Kommentarar	-

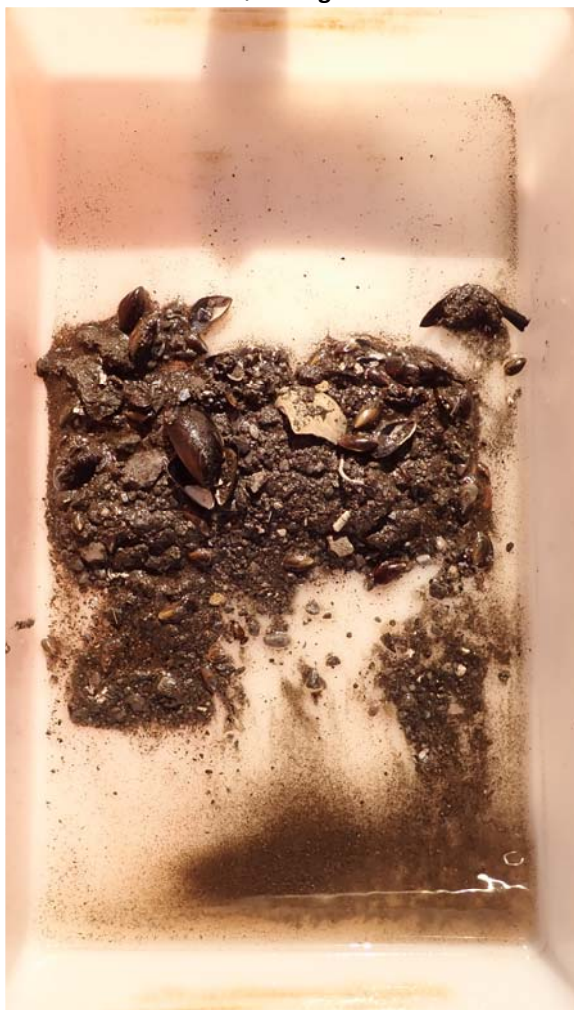
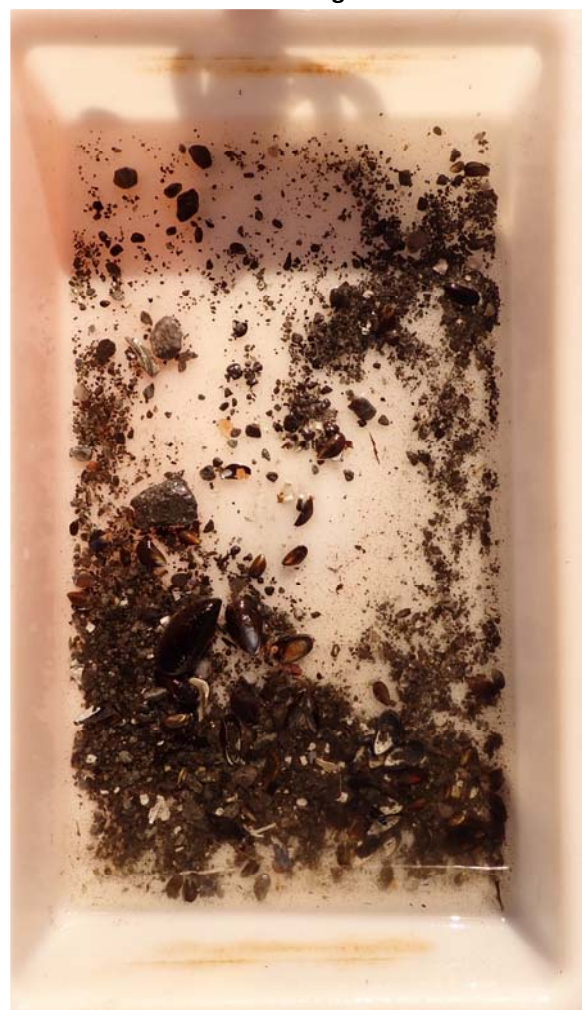
Prøvestasjon 8: Posisjon – N61 12.074 E5 15.759, djup – 121 m

Type botn	Kupert botn, blanding av hardt og mjukt sediment
Mengde sediment i grabben	Om lag ¼ full grabb
Farge på sedimentet	Grå
Sediment før siling	Finkorna sand
Restsediment etter siling	Grus, steinar av varierende storleik og blåskjelrestar
Dyr	<10 frittlevande Polychaeta
Organisk materiale	Litt flyktig organisk material på overflata av sedimentet
Redokspotensiale og pH	Redoks var -252 mV og pH 7,0
Lukt, fekalier, bobling, fôr	-
Karakter på prøvestasjon	Bra ●
Kommentarar	-

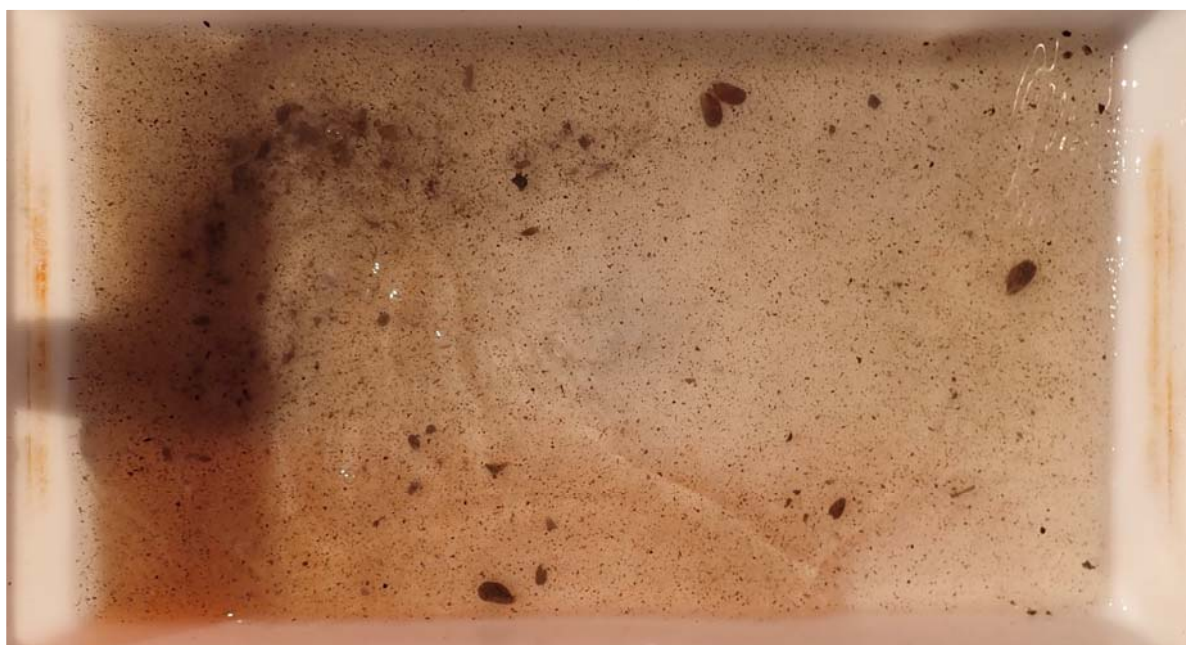
Prøvestasjon 9: Posisjon – N61 12.095 E5 15.759, djup – 107 m

Type botn	Stein/ fjellbotn
Mengde sediment i grabben	Under ¼ full grabb
Farge på sedimentet	Brunt
Sediment før siling	Sand og blåskjelrestar
Restsediment etter siling	Sila ikkje sedimentet
Dyr	-
Organisk materiale	Litt flyktig organisk material på overflata av sedimentet
Redokspotensiale og pH	For lite sediment til å måle redoks og pH
Lukt, fekalier, bobling, fôr	Noko lukt og fekalierestar
Karakter på prøvestasjon	Svært bra ●
Kommentarar	-

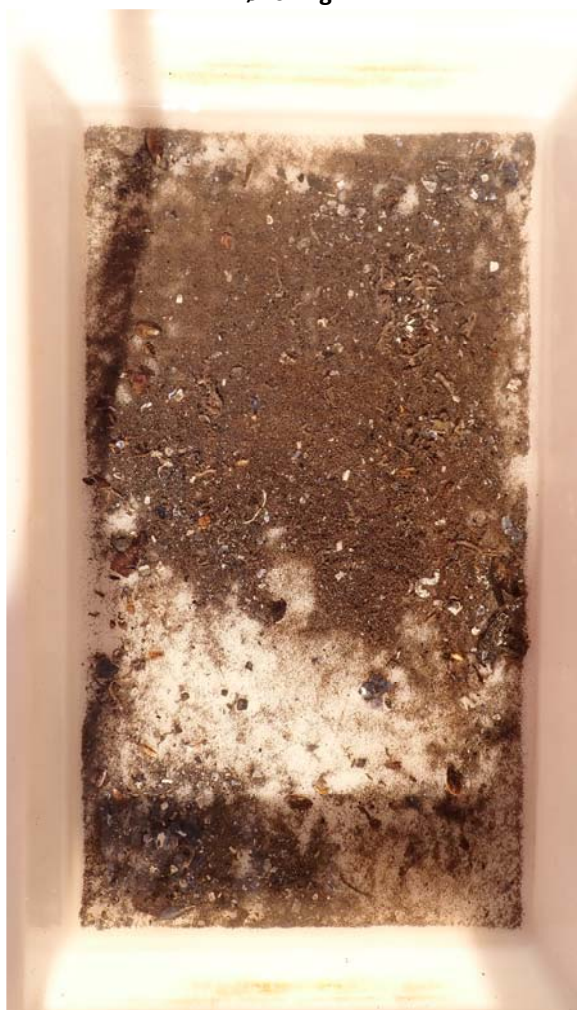
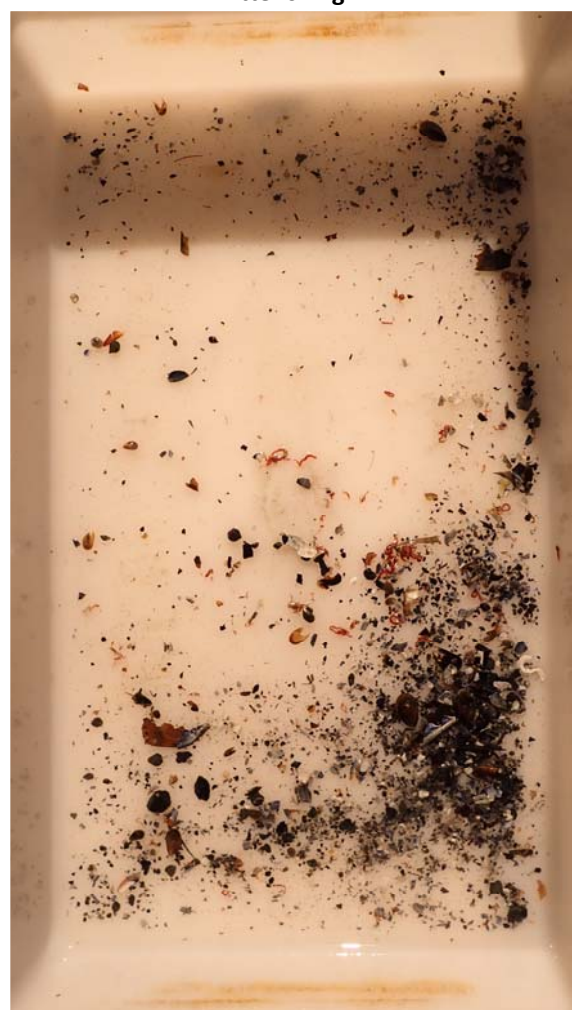
Prøvestasjon 10: Posisjon – N61 12.097 E5 15.805, dyp – 102 m

Type botn	Stein/ fjellbotn
Mengde sediment i grabben	Under ¼ full grabb
Farge på sedimentet	Grå
Sediment før siling	Finkorna sand og grus
Restsediment etter siling	Grus og blåskjelrestar
Dyr	10-20 frittlevande Polychaeta
Organisk materiale	Litt flyktig organisk material på overflata av sedimentet
Redokspotensiale og pH	For grovt og ueigna til å måle redoks og pH
Lukt, fekalier, bobling, fôr	Nokre fekalierestar
Karakter på prøvestasjon	Svært bra ●
Kommentarar	Observerte døde Polychaeta med <i>Beggiatoa</i> på overflata

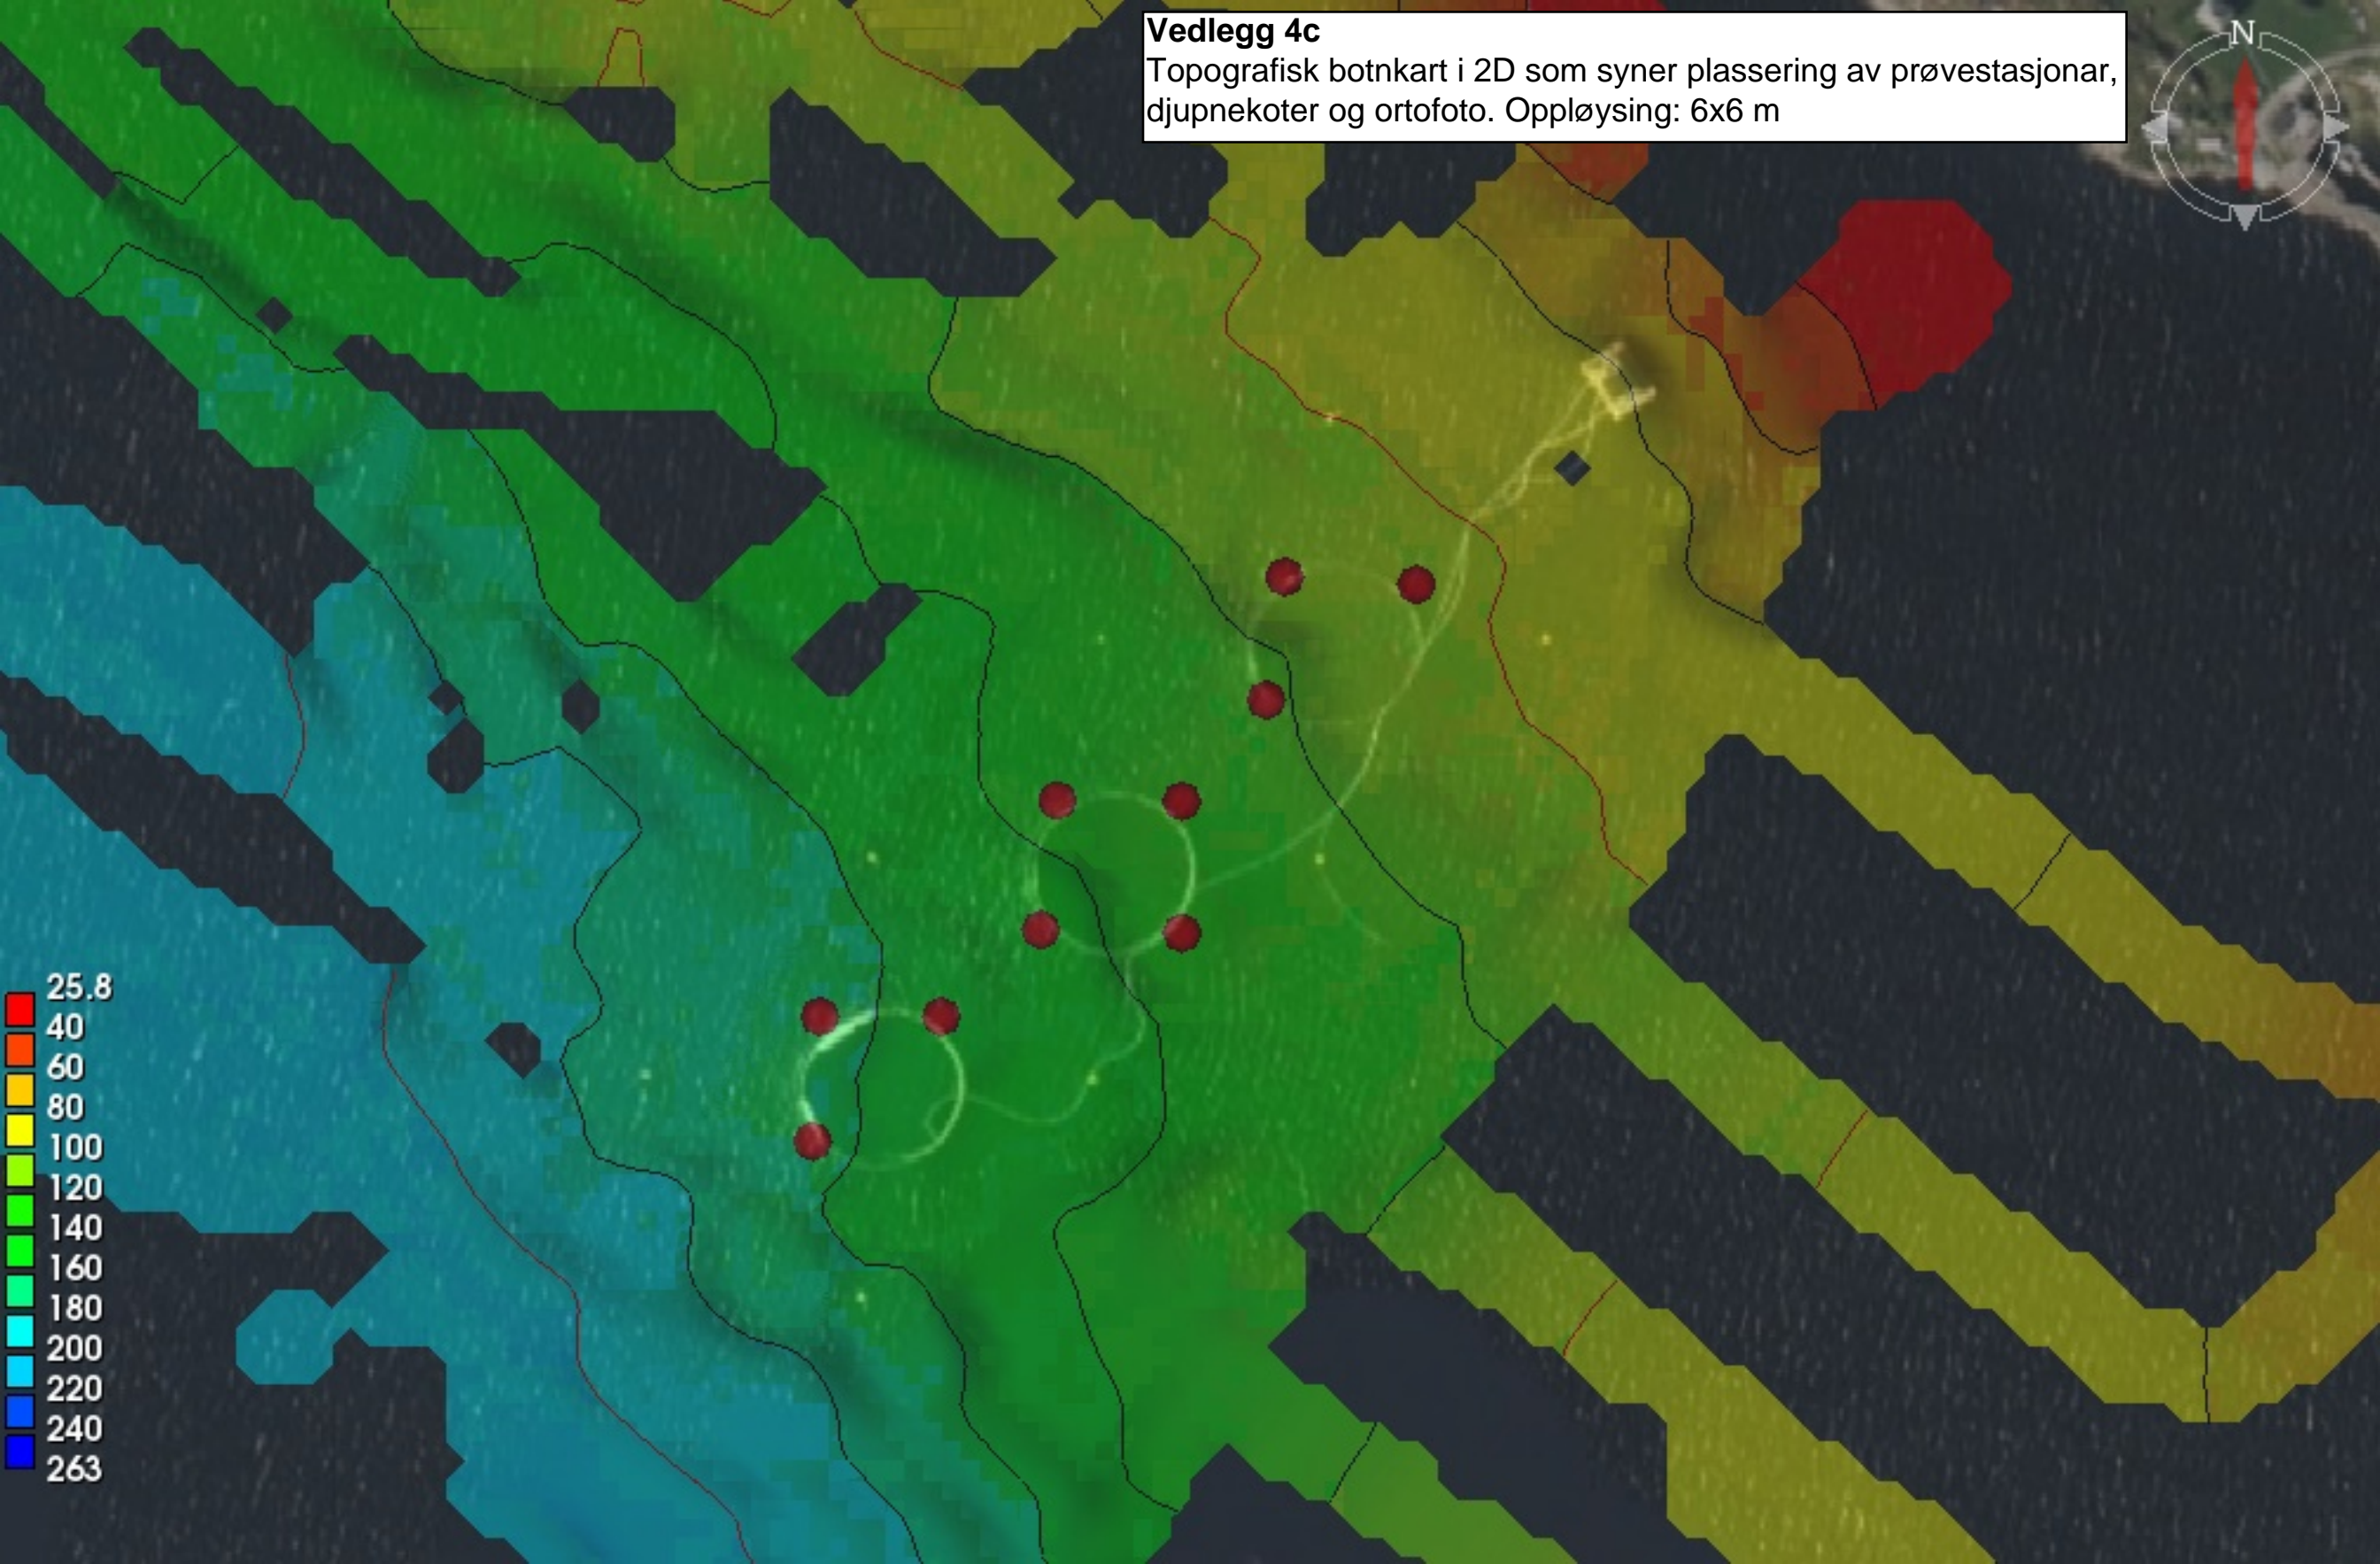
Vedlegg 4c

Topografisk botnkart i 2D som syner plassering av prøvestasjonar, djupnekoter og ortofoto. Oppløysing: 6x6 m
