# **B-undersøkelse for lokalitet SKJERVØY V (33097)**

## **Lokalitetstilstand 1**

## B UNDERSØKELSE ETTER NS9410:2016

Lokalitet:	Skjervøy Vest
Oppdragsgiver:	Arnøy Laks AS
Oppdrag utført:	15.10.2019

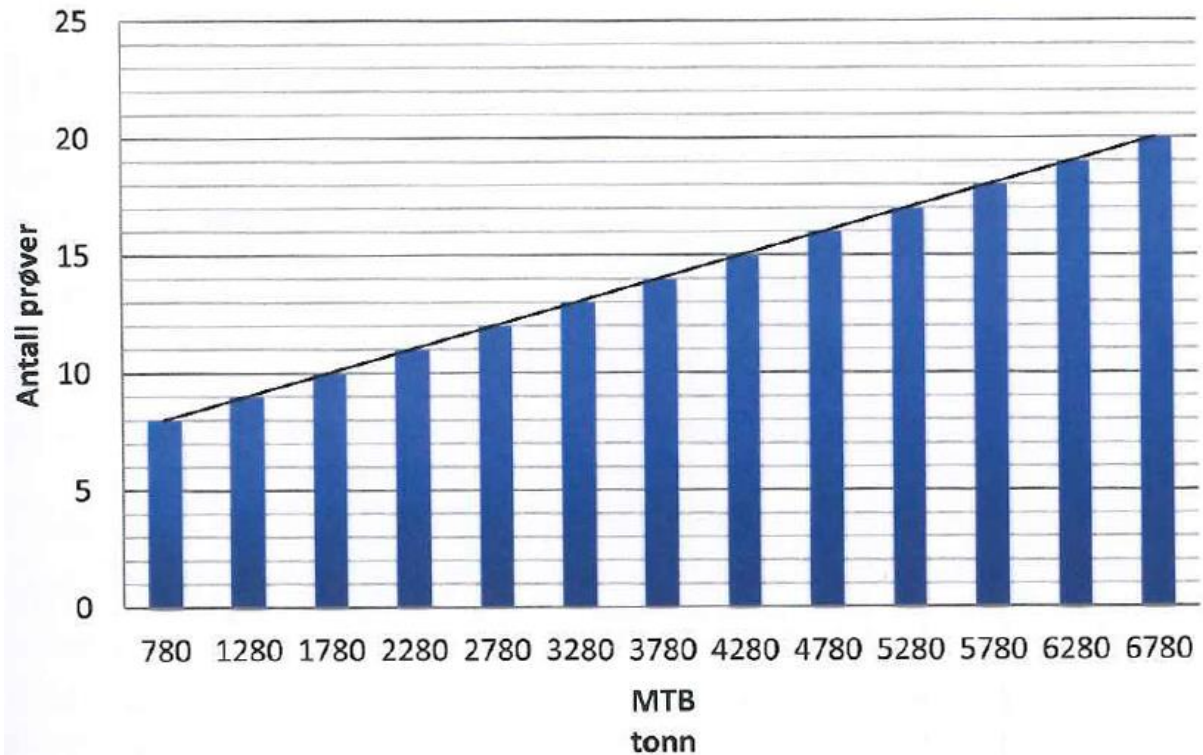
**Figur 2:** Antall prøver per anlegg per tonn MTB.

Antall grabbstasjoner blir valgt ut ifra maksimal tillatte biomasse etter NS9410:2016. Figur 2 viser beregningen av grabbstasjonene. Hvis den maksimale tillatte biomassen ligger mellom to søyler blir det den største søylen som blir gjeldene for antall grabbstasjoner. Stasjonene blir fordelt jevnt utover anlegget langs merdringene.

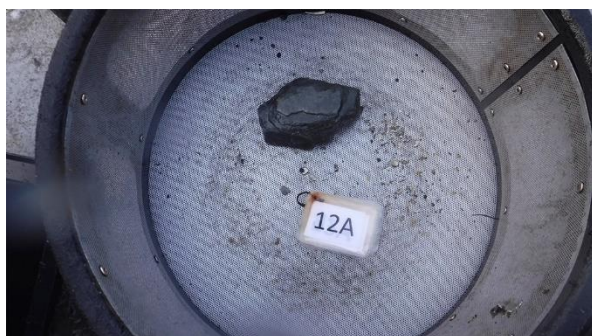
Premørsedimentet under anlegget bestod for det meste av silt, litt skjellsand og sand samt noe grus/hardbunn. Stasjon 12 og 14 ble kategorisert som hardbunn etter å ha grabbet 2 ganger hvor grabben kom opp tom eller med stein i grabben.

**Figur 20:** Bildene er tatt i sil før vasking (A). Bilde etter vask uteble grunnet hardbunn.
