B-undersøkelse for lokalitet Svartberget (45000)

**B-undersøkelse ved Svartberget
i Kvæningen kommune, september
2019**

MOWI Norway AS – region Nord

Etter Norsk Standard NS 9410: 2016

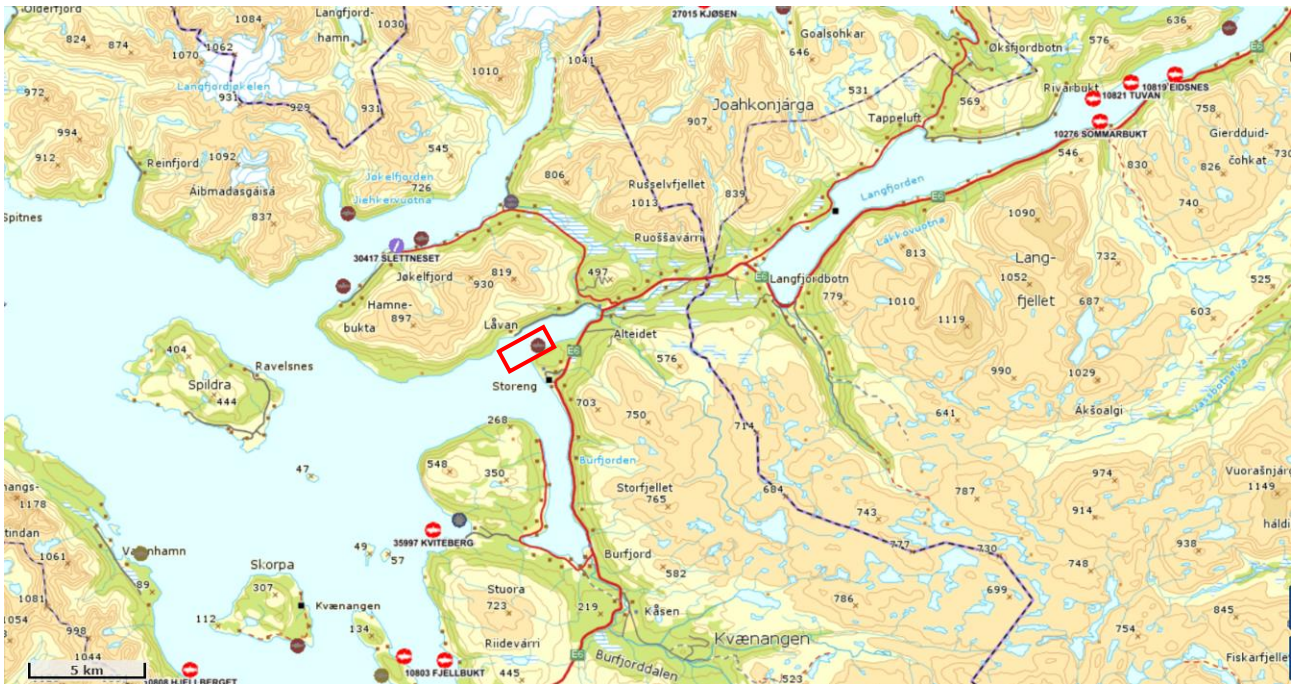
Svartberget ligger i Kvænangen kommune i Troms fylke (**Figur 1**). Anlegget er planlagt plassert ved storengneset i Lille Altafjorden (**Figur 6**). Bunnen under anleggsramma består av mye hardbunn med et dyp på rundt 50-70 meter. **Figur 2** gir en oversikt over lokaliteten i forhold til andre anlegg.

Figur 2: Oversiktskart som viser planlagt anleggsplassering (rød firkant) i forhold til andre anlegg. Geografisk senterpunkt for det planlagte anlegget ved Svartberget er 70°01.116'N, 22°01.099'Ø. Målestokk 1:160 000. Kilde: Fiskeridirektoratets karttjeneste.

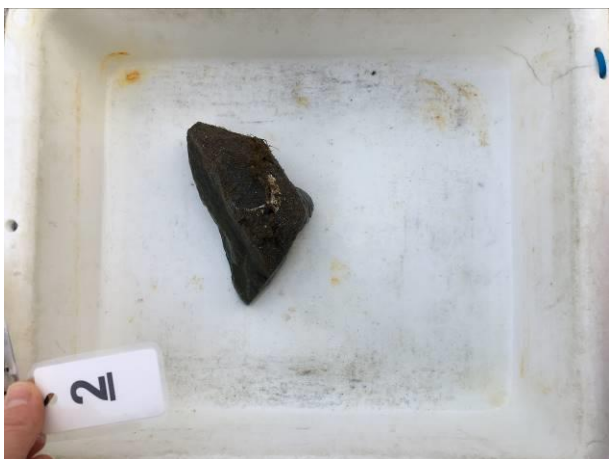
Figur 7: Bilde som viser sedimentet fra stasjon 2. Sedimentet besto av steinbunn. Foto: Aqua Kompetanse AS.

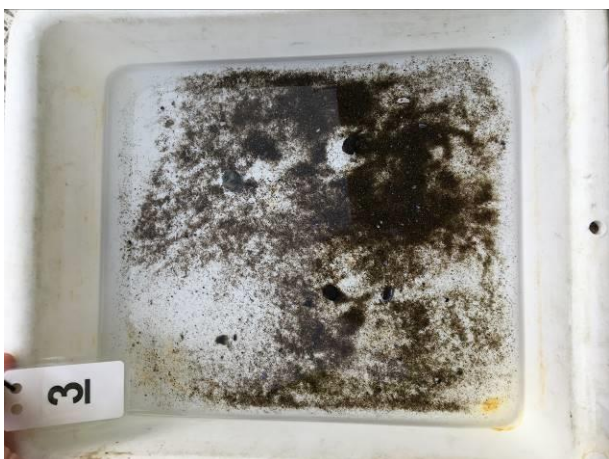
Figur 8: Bilde som viser sedimentet fra stasjon 3. Sedimentet besto av fjellbunn med noe sand og grus. Foto: Aqua Kompetanse AS.

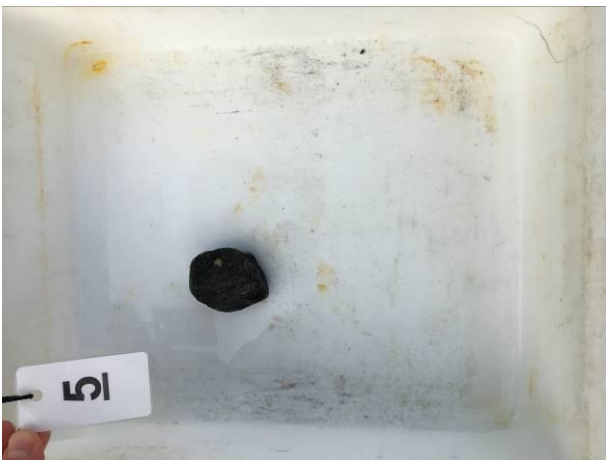
Figur 10: Bilde som viser sedimentet fra stasjon 5. Sedimentet besto av steinbunn. Foto: Aqua Kompetanse AS.

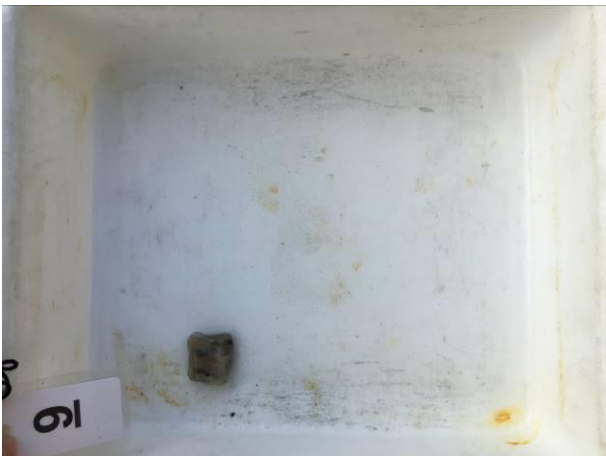
Figur 14: Bilde som viser sedimentet fra stasjon 9. Sedimentet besto av fjellbunn. Foto: Aqua Kompetanse AS.

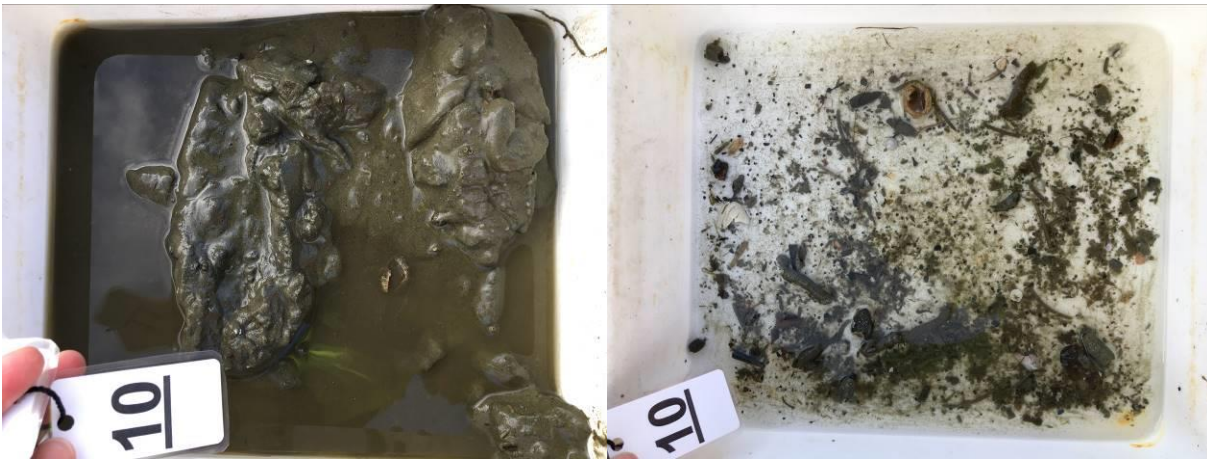
Figur 15: Bilde som viser sedimentet fra stasjon 10 før og etter siling. Sedimentet besto av silt med noe sand og grus.
Foto: Aqua Kompetanse AS.

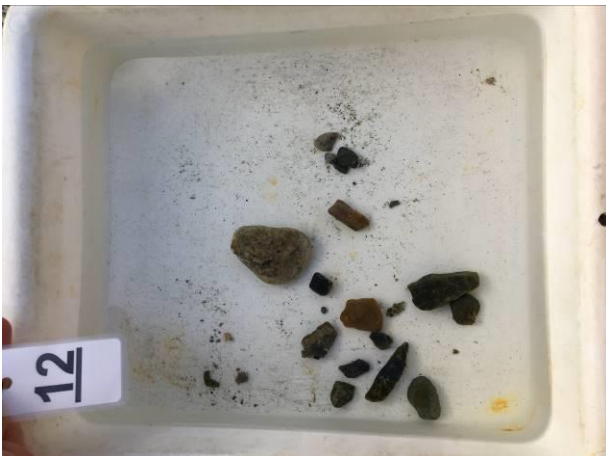
Figur 17: Bilde som viser sedimentet fra stasjon 12. Sedimentet besto av fjellbunn med noe stein og grus. Foto: Aqua Kompetanse AS.
