***Strandsoneundersøkelse;  
Oksebåsen V***

**Anlegg: Marine Harvest Norway AS**

**Lokalitets nr: 10181**

**Rapport nr: BR105844**

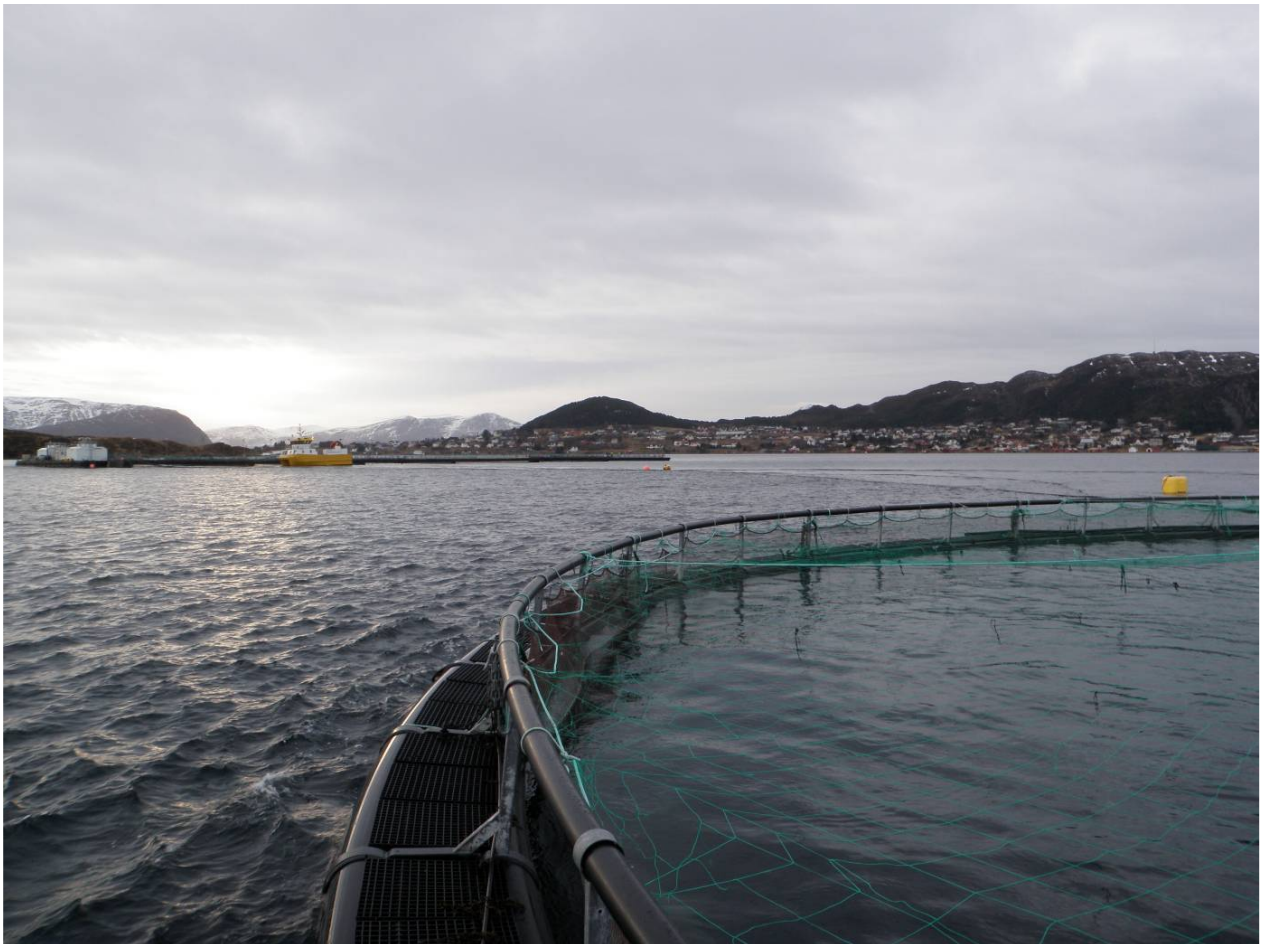
**Figur 1.** Bilde av anlegget på lokaliteten Oksebåsen V.

Figur 1 viser foto av eksisterende anlegg. Figur 2 er utsnittet av et digitalt sjøkart med lokaliteten Oksebåsen V markert med et fisketegn og med de undersøkte områda (skraverter felt). Anlegget ligger sør i Vigrafjorden, ved Hamnøya og har GPS-koordinater (senter anlegg): 62° 31.033 N / 6° 09.477 Ø.

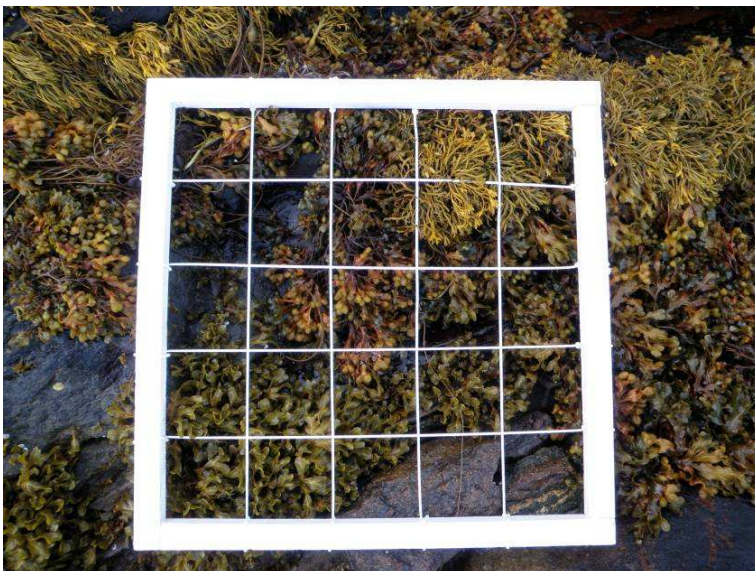
Ved denne undersøkelsen ble to nivåer funnet tilstrekkelig ut i fra bratt helningsgrad og kort avstand fra øverste grosjikte til vannspeil. Det ble benyttet en ramme på 50 X 50 cm inndelt i 25 mindre ruter (hver utgjør 4 %) for å estimere dekningsgraden, se figur 5.

**Figur 5. Bilde av ramme for estimering av dekningsgrad.**

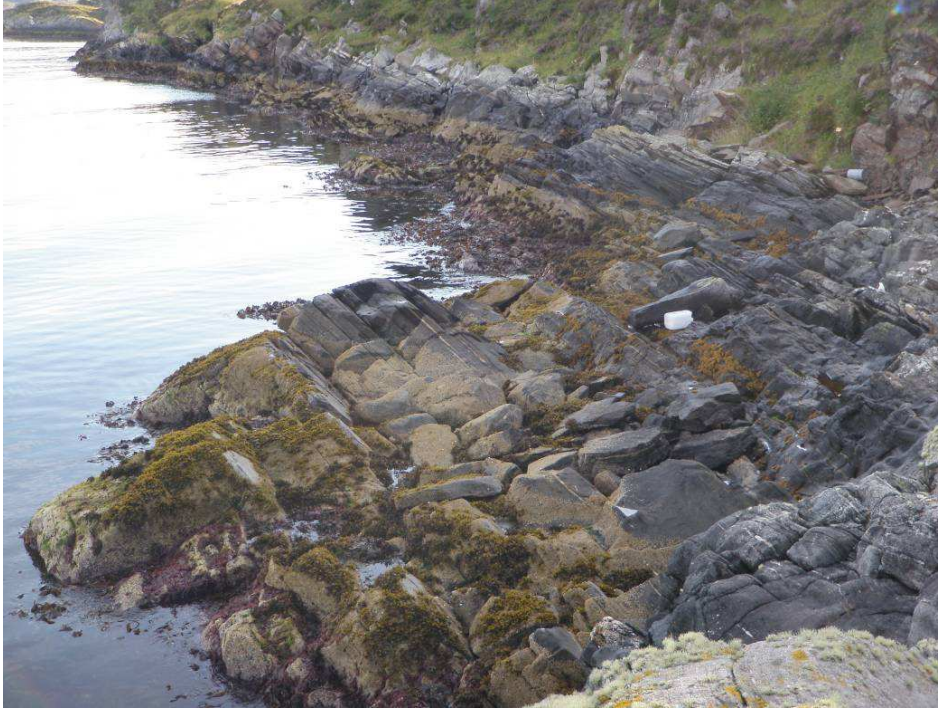
**Figur 1. Bilde som viser undersøkelsesområde (Oksebåsen V SU1) på Hamnøya mot nordøst.**

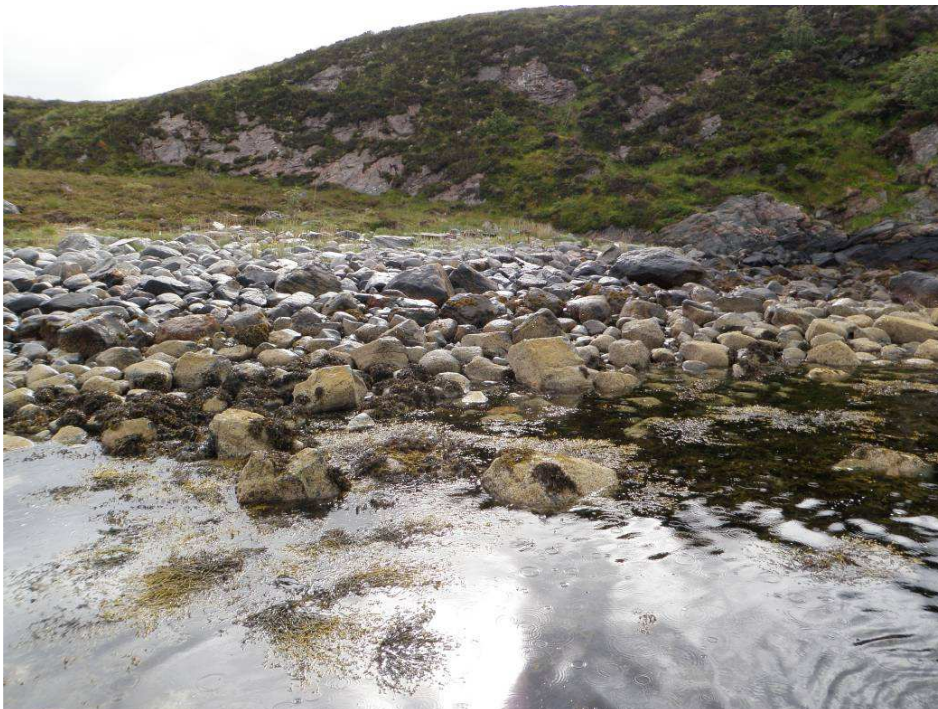
**Figur 2. Bilde som viser referanseområdet (Oksebåsen V SU Ref) på Kalvøya mot øst.**
