B-undersøkelse for lokalitet MATVIKA (36117)

B-undersøkelse ved Matvika i Sørfold kommune, april 2020

Etter Norsk Standard NS 9410: 2016

Rapportens tittel: B-undersøkelse ved Matvika i Sørfold kommune, april 2020.		
Forfattere: Cathrine B Alegretti og Kari-Elise Fredriksen		
Feltdato: 03.04.2020 Toktleder: Kari-Elise Fredriksen	Rapportdato: 29.04.2020 Rapportnummer: 97-4-20B Antall sider: 16	
Oppdragsgiver: MOWI ASA	Kontaktperson: Knut Håvard Krokstrand	
Lokalitet: Matvika	Lokalitetsnummer: 36117	Driftsleder: Kato Karlsen
Koordinater: 67°31.680'N 15°21.581'Ø	Fylke: Nordland Kommune: Sørfold	MTB-tillatelse: 5460 tonn Antall merder: 10 Merdomkrets: 160m
Bakgrunn for undersøkelse: Brakklegging		
Sammendrag Aqua Kompetanse AS har gjennomført en akkreditert B-undersøkelse etter metodikk beskrevet i Norsk Standard NS 9410:2016. Da anlegget ligger plassert over en bratt fjellskråning, er det registrert en del hardbunn, det ble derfor utført elektrokjemiske målinger i kun én prøve. Av fauna var det hovedsakelig tilstedeværelse av børstemark og krepsdyr i prøvene. Undersøkelsen viser en forbedring av bunnforholdene under anlegget siden forrige undersøkelse ved maks belastning. Totaltilst

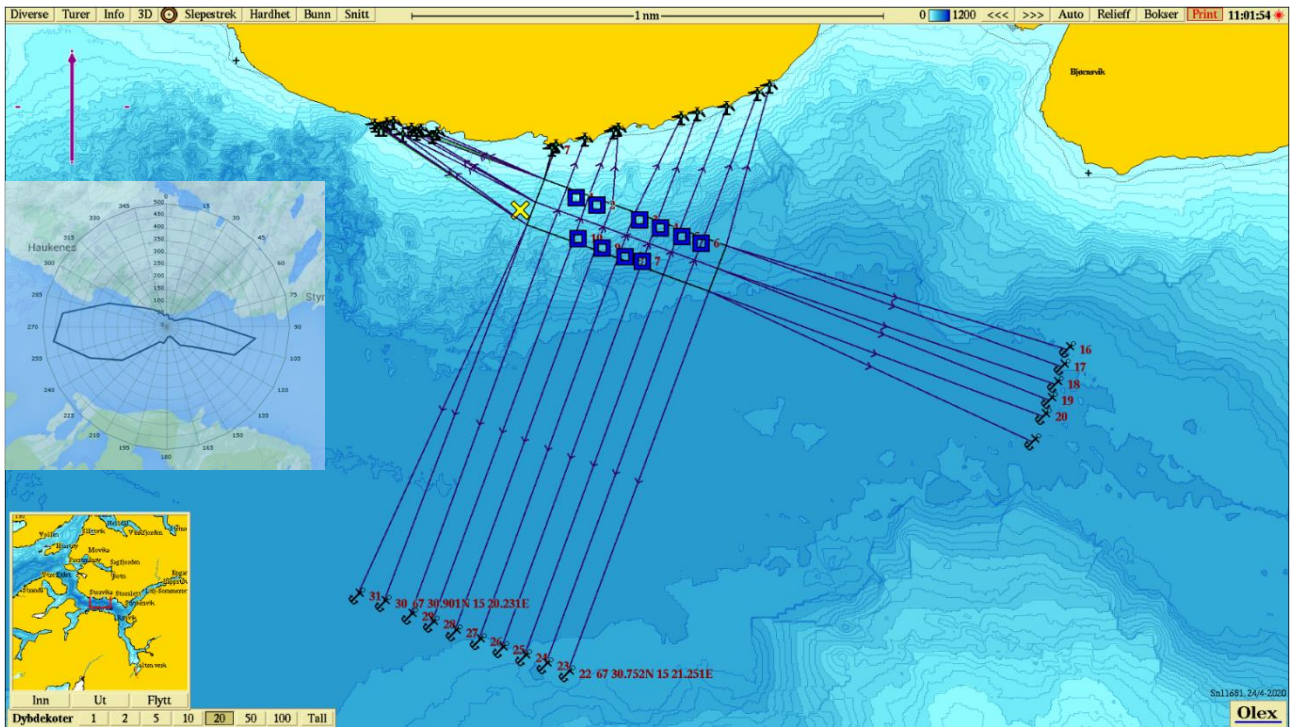
Figur 3: Kartet viser anleggsplassering sammen med B-stasjoner og fortøyningslinjer. Lilla pil viser orientering av kart, strømrose viser vanntransport ($m^3/m^2/døgn$) for hver 15° sektor på 54 meters dyp (spredningsdyp) og gult kryss markerer posisjon for strømmålingene i 2015 ($67^\circ 31.733N$ $15^\circ 20.994\text{Ø}$; Hagen, 2015b). Kilde: Olex.

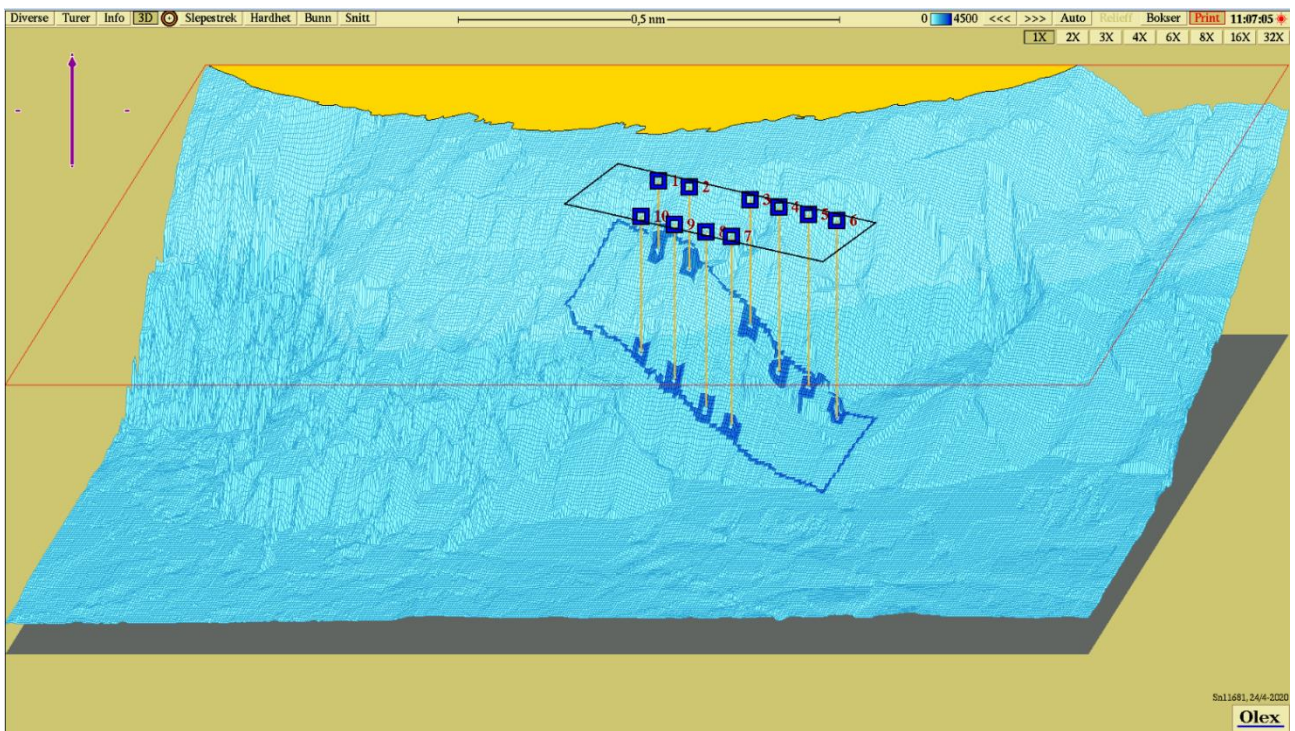
Figur 4: Tredimensjonalt isometrisk bunnkart med anleggsomriss og stasjoner. Stasjonene er markert med farge etter hva slags tilstand de har jamfør **Tabell 10**. Målestokk vises øverst i bildet. Kartdatum WGS84. Kilde: Olex.
