# **B-undersøkelse for lokalitet MARØYTÅA (11807)**

**Lokalitetstilstand 2**

## Alternativ B-undersøkelse ved 11807 Marøytåa

Rapportnr.: MR-12074-0001B

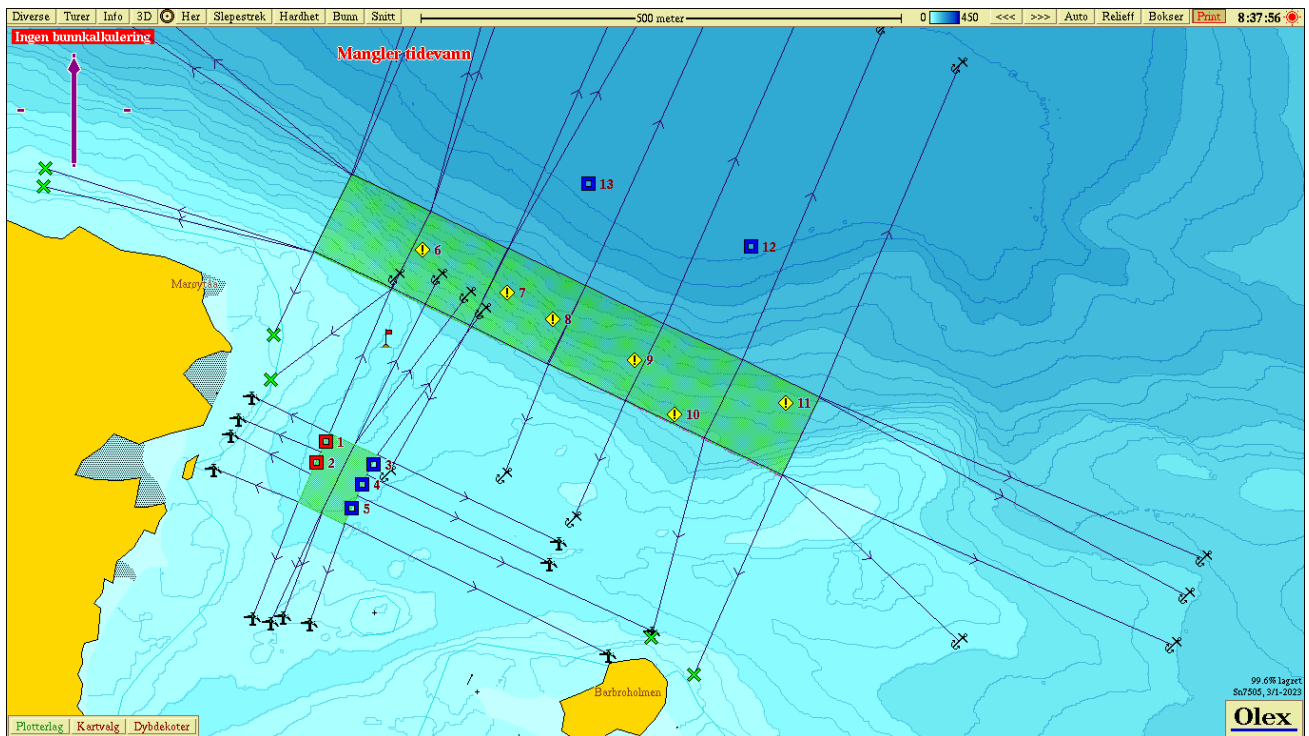
Figur 6. Kartet viser anlegsplasseringen, fortøyningslinjer og prøvestasjoner for B-undersøkelsen (kvadrater markerer stasjoner for ordinær B-undersøkelse med grabb og gule ikoner markerer stasjoner for alternativ undersøkelse med kamera). Prøvestasjonene med ordinær B-metodikk er markert med fargen som representerer tilstanden ved stasjonen (Blått kvadrat = Meget god, grønt kvadrat = God, gult kvadrat = Dårlig, rødt kvadrat = Meget dårlig). Lilla pil viser orientering av kart, rødt flagg markerer posisjon for strømmåler. Kartdatum WGS84. Kilde: Olex.

**Tilstand prøver:** 10 prøver fikk total tilstand 1, én prøve fikk tilstand 2 og to prøver fikk tilstand 4.

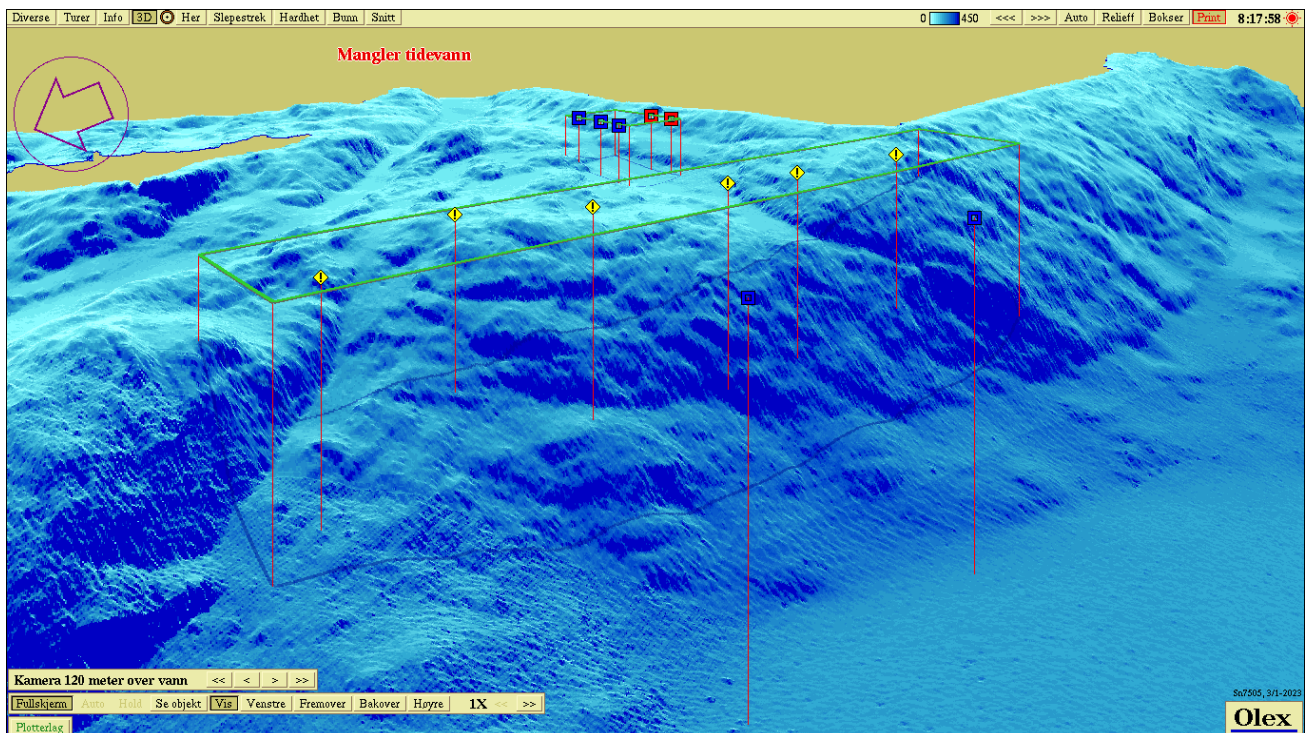
Figur 7. Tredimensjonalt perspektivisk kart med anleggsrammen og prøvestasjonene for B-undersøkelsen (kvadrater markerer stasjoner for ordinær B-undersøkelse med grabb og gule ikoner markerer stasjoner for alternativ undersøkelse med kamera). Prøvestasjonene med ordinær B-metodikk er markert med fargen som representerer tilstanden ved stasjonen (Blått kvadrat = Meget god, grønt kvadrat = God, gult kvadrat = Dårlig, rødt kvadrat = Meget dårlig). Kartdatum WGS84. Kilde: Olex.

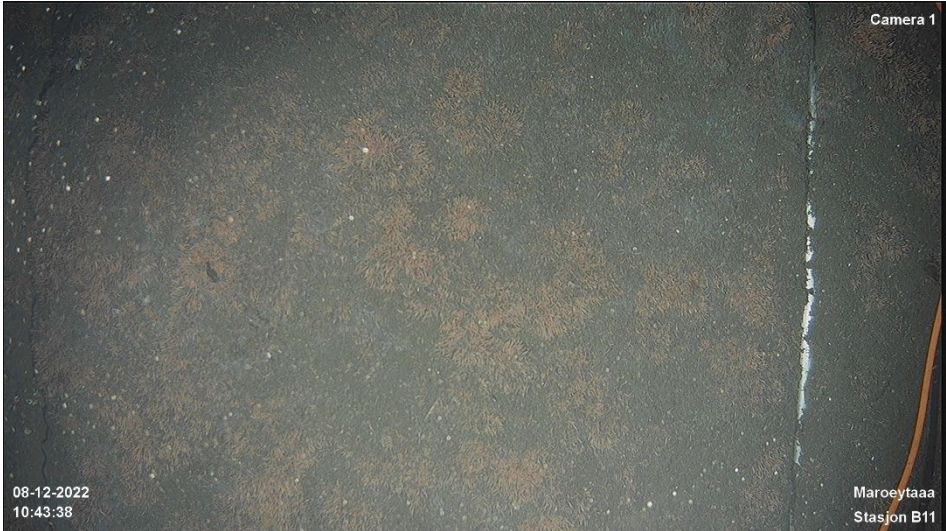
<p>08-12-2022 11:14:58</p> <p>Camera 1</p> <p>Marøytåa Stasjon B10</p>

<b>Prøvestasjon:</b>		11	<b>Dyp:</b>	114 meter
<b>Parameter</b>		<b>Registrering (x)</b>	<b>Beskrivelse/andre observasjoner</b>	
<b>Fauna</b>	Børstemark	X (Kompleks)	Noe bratt fjellbunn dekket av et lag med brun sand og silt, samt noe organisk materiale. Store ansamlinger av børstemark og spredt forekomst av <i>Beggiatoa</i> -kolonier.	
	Pigghuder			
	Skjell			
	Krepsdyr			
Fôr/fekalier				
Organisk materiale		X		
<i>Beggiatoa</i> , <i>Thiotrix</i>		X		
Bobling
