# **B-undersøkelse for lokalitet KVALNES (38897)**

**Lokalitetstilstand 1**

Rapport ID 13099

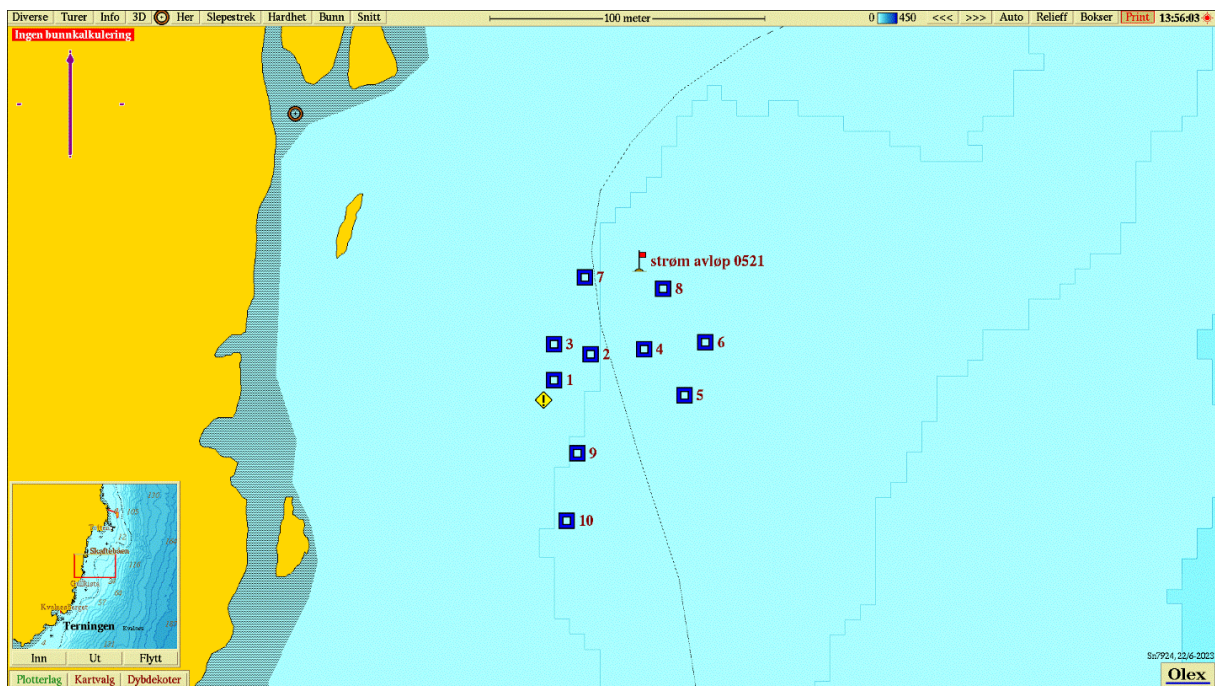
**Figur 2.** Batymetrisk kart (nordlig orientering) med avmerking av anleggsrammen og prøvestasjoner med tilstandsklasse: blå firkant; Tilstand 1, grønn firkant; Tilstand 2, gul firkant; Tilstand 3, rød firkant; Tilstand 4. Kartdatum WGS84.

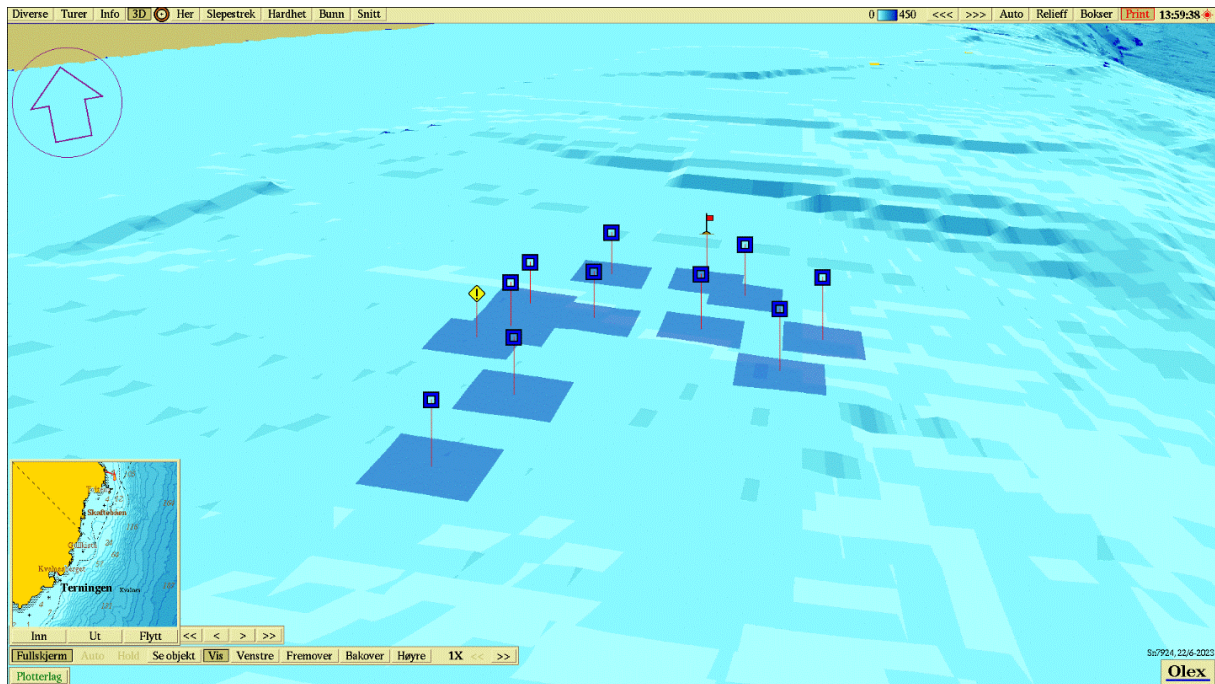
**Figur 3.** 3D-visning av anlegget og prøvestasjoner med tilstandsklassifisering: blå firkant; Tilstand 1, grønn firkant; Tilstand 2, gul firkant; Tilstand 3, rød firkant; Tilstand 4. Kartdatum WGS84.

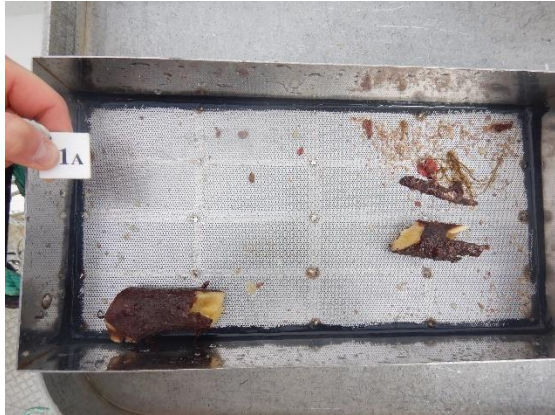
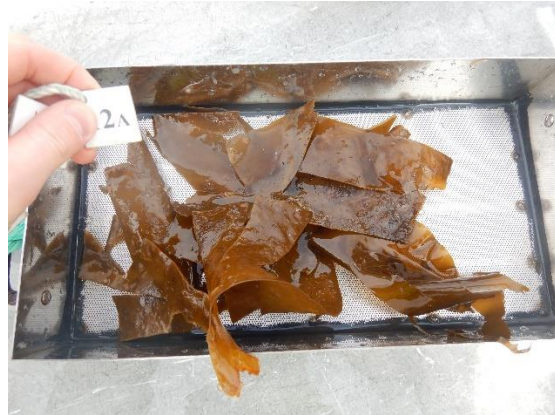
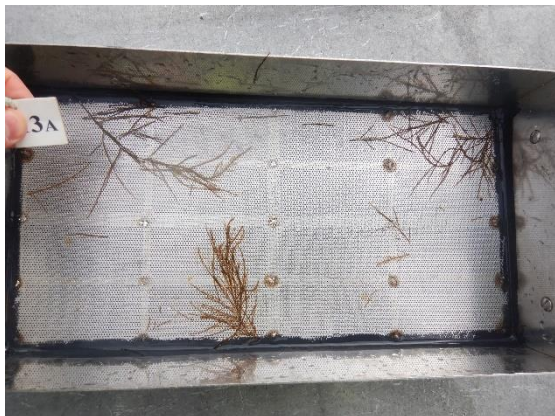
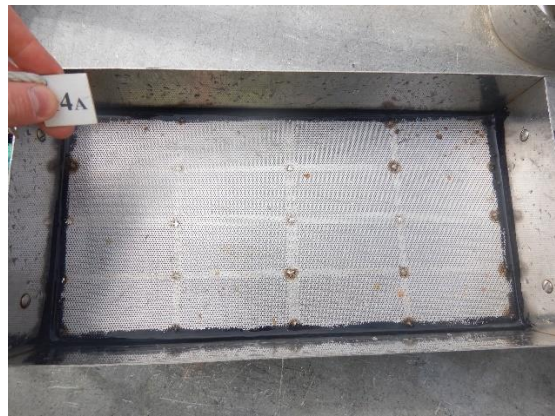
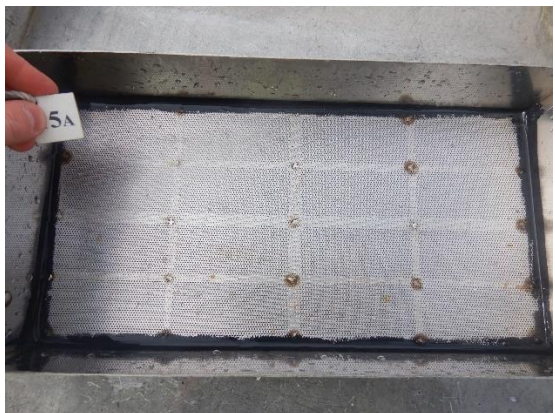
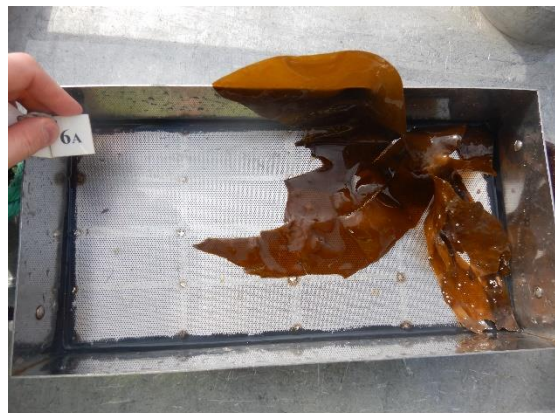
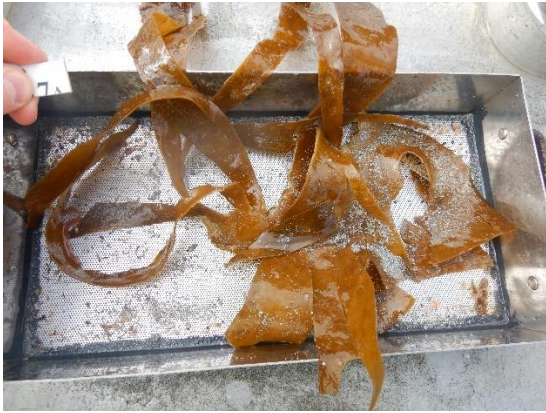
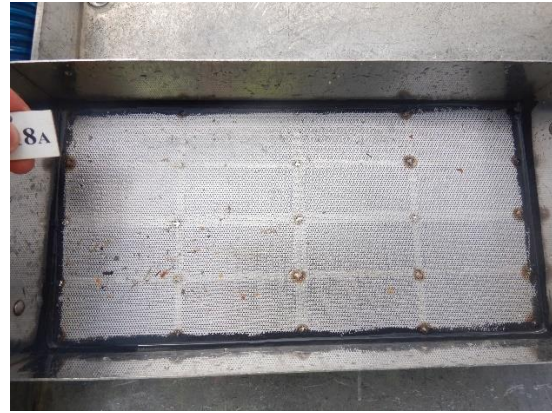
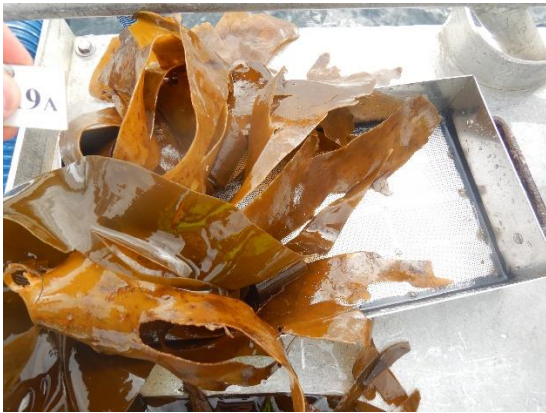
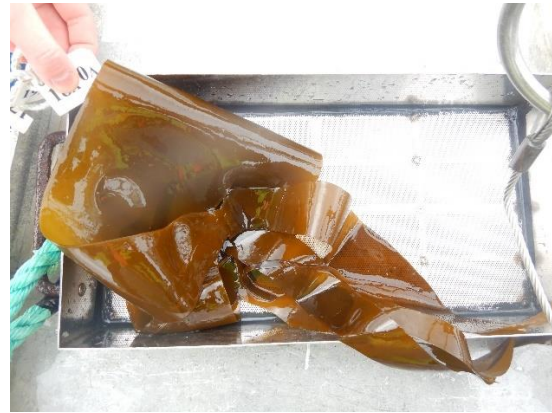
### Vedlegg A – Bilder fra prøvestasjoner

Bilder nedenfor viser sediment (A) og ferdig vasket prøve (B) ved stasjonene. Ingen stasjoner hadde sediment som kunne vaskes.

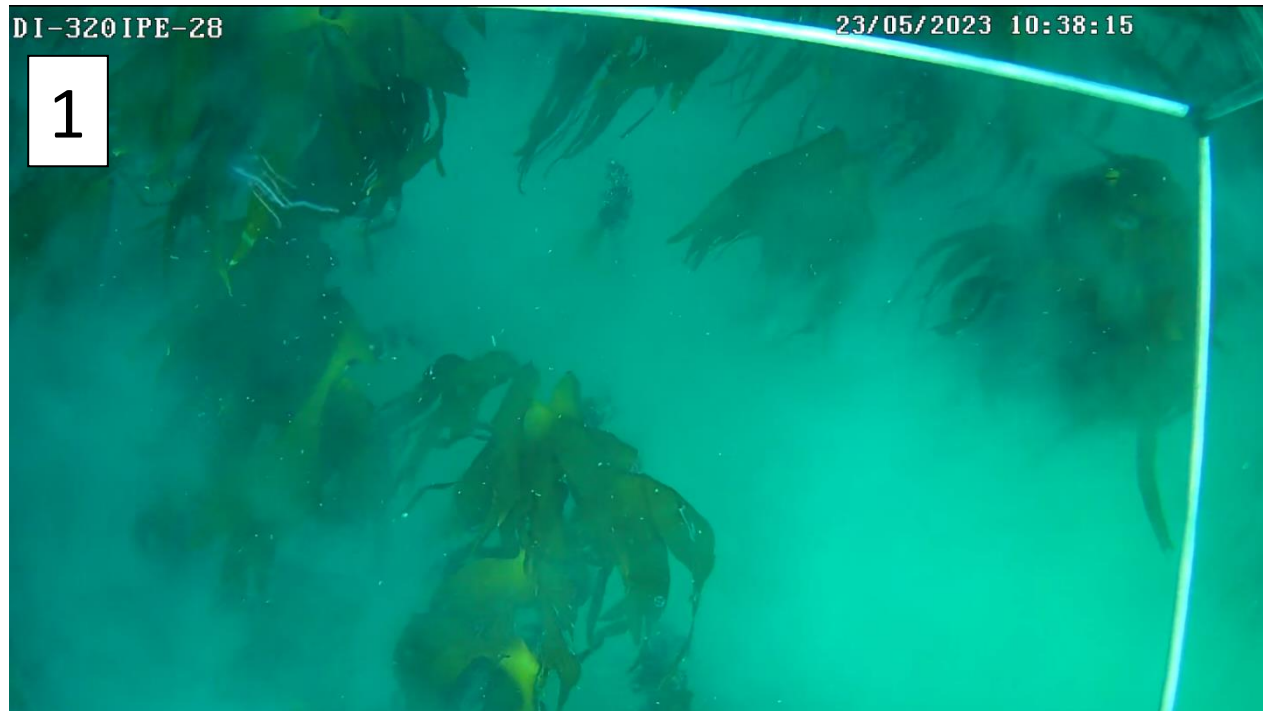
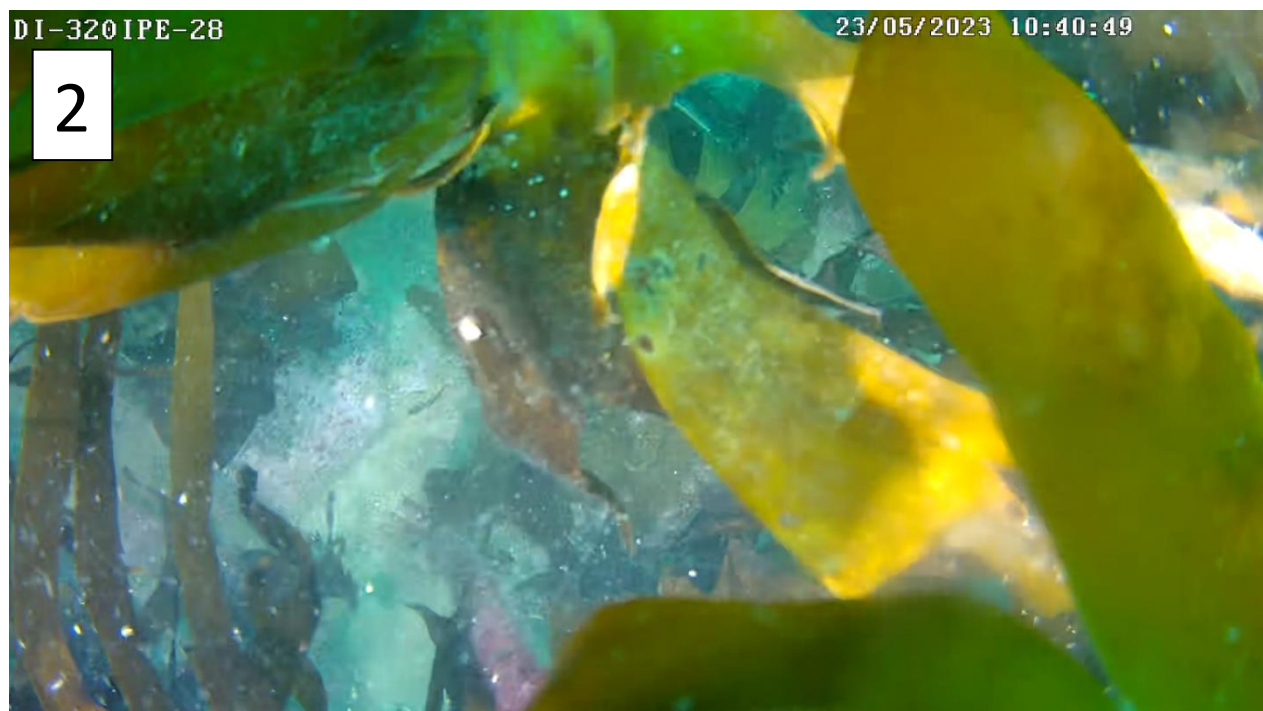
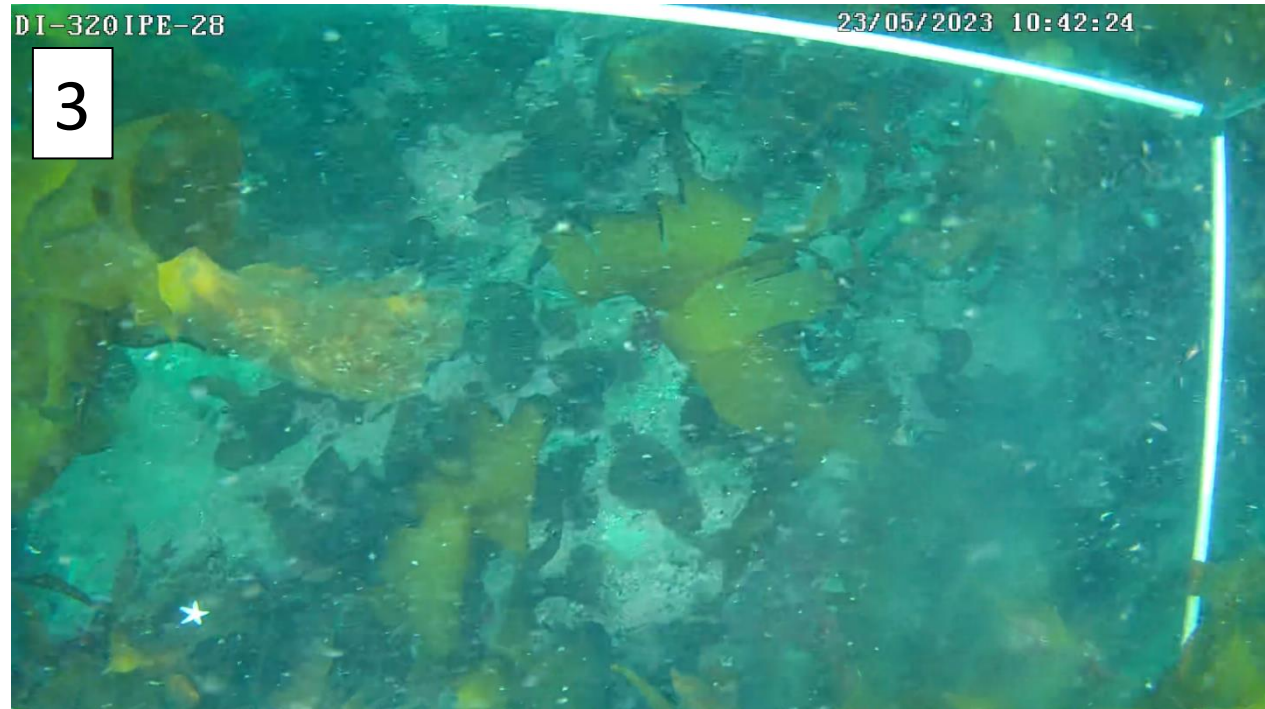
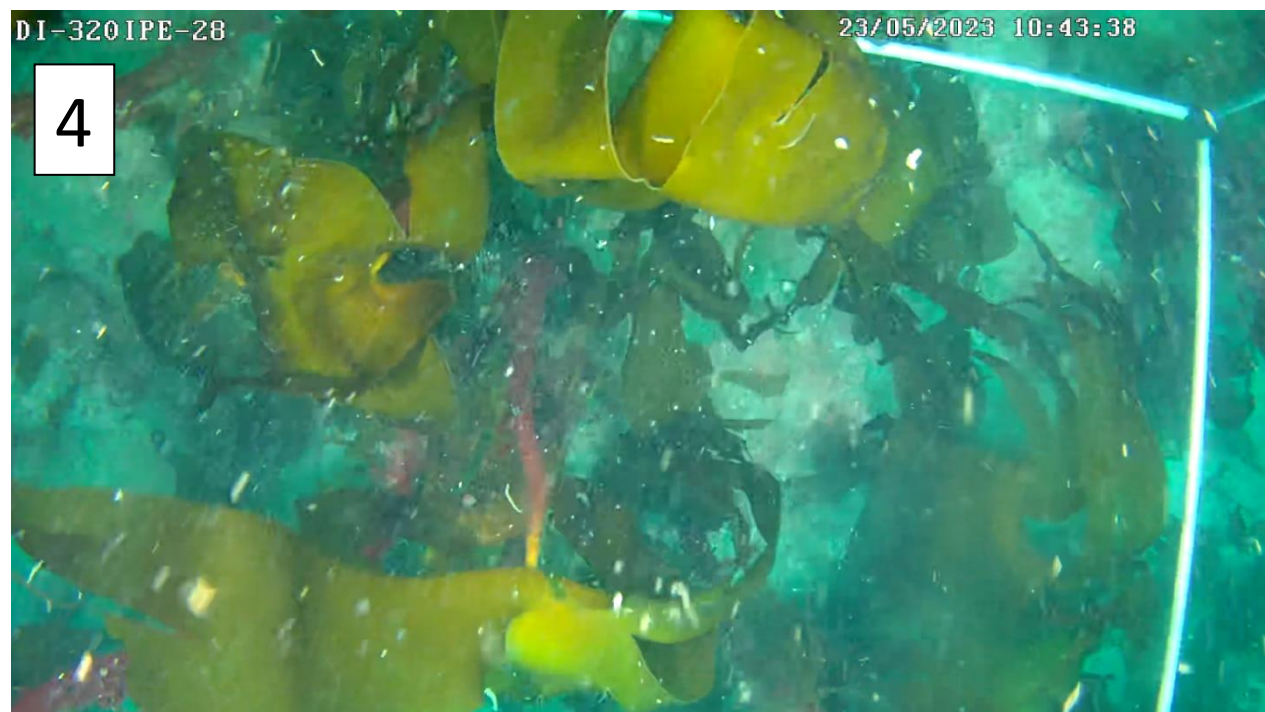
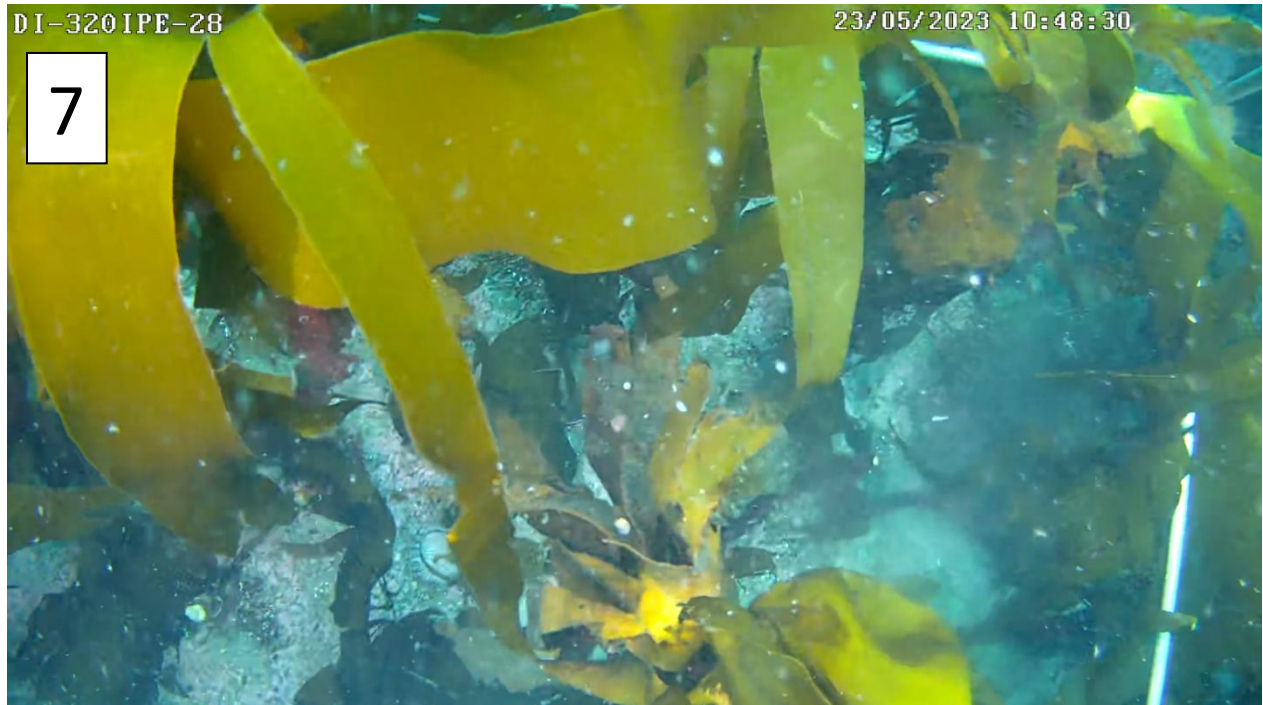
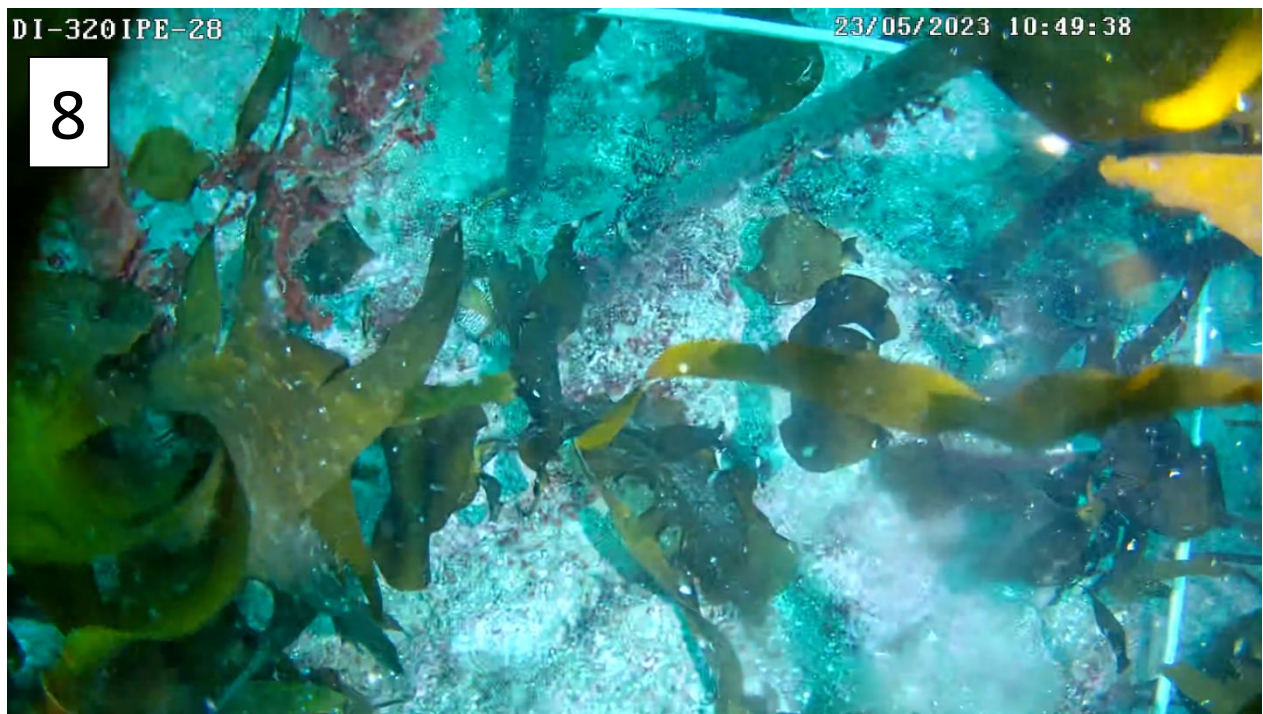
### Vedlegg B – Bilder tatt med droppkamera

Bildene nedenfor viser bunnen ved stasjonene prøvetatt med grabb (lik nummerering, 1-10).

Grunnet tett tareskog var det ikke mulig å ta nærbilder av bunnen.
