B-undersøkelse for lokalitet MJØLSVIK (26435)

Lokalitetstilstand 1

Rapport ID 13348

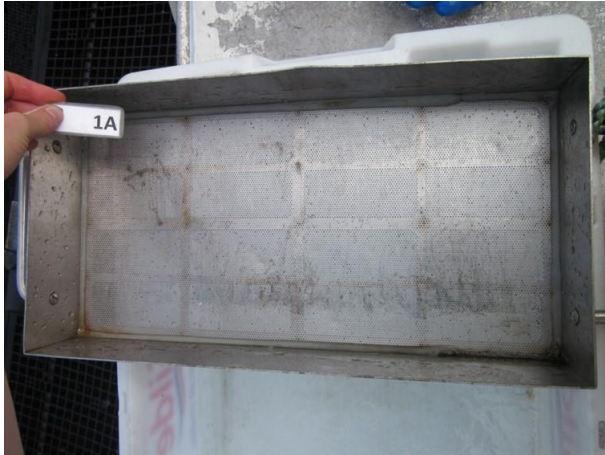
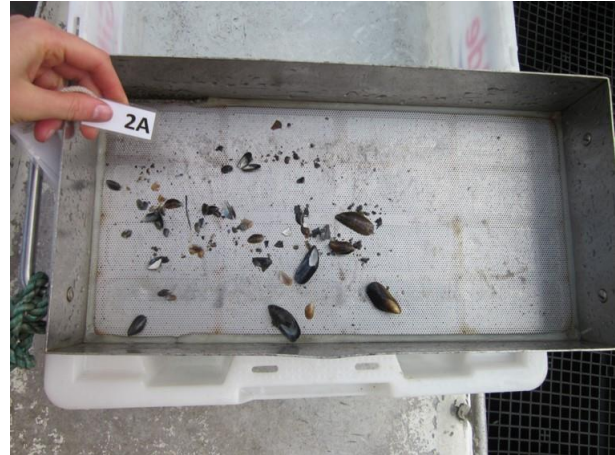
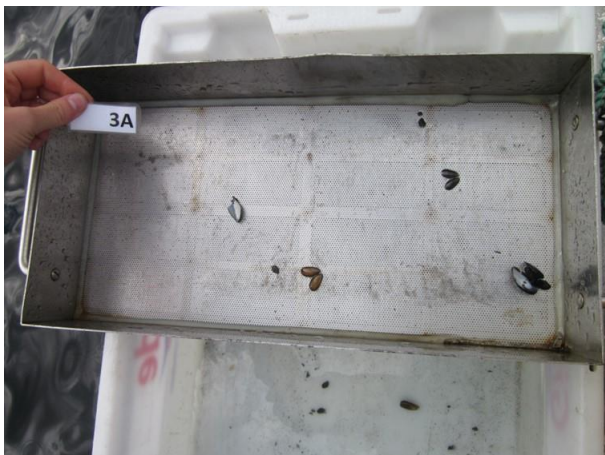
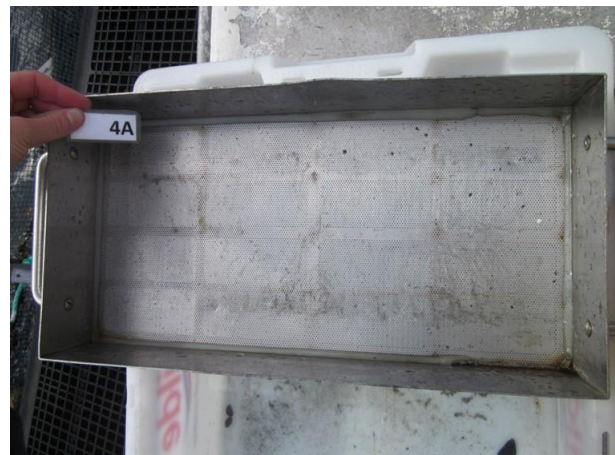
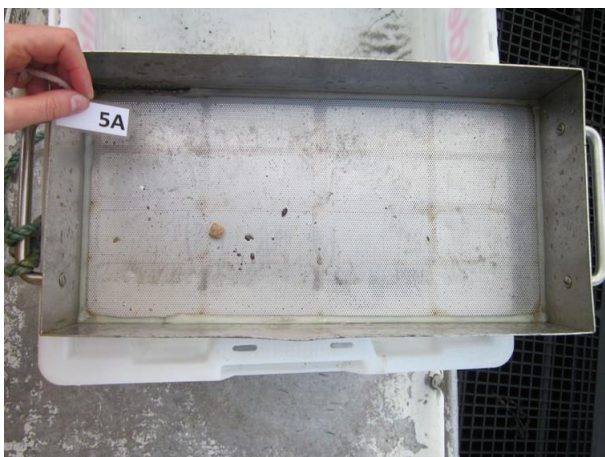
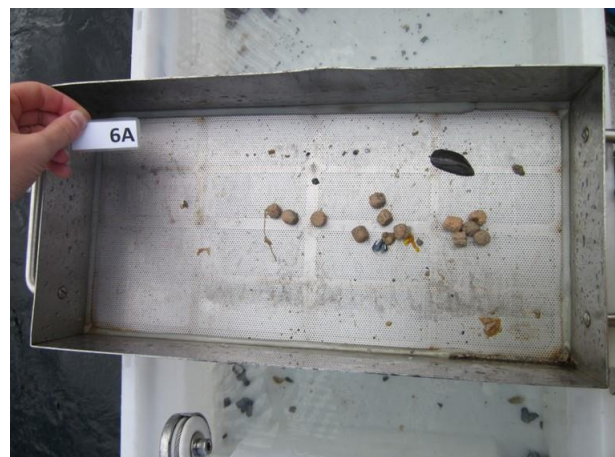
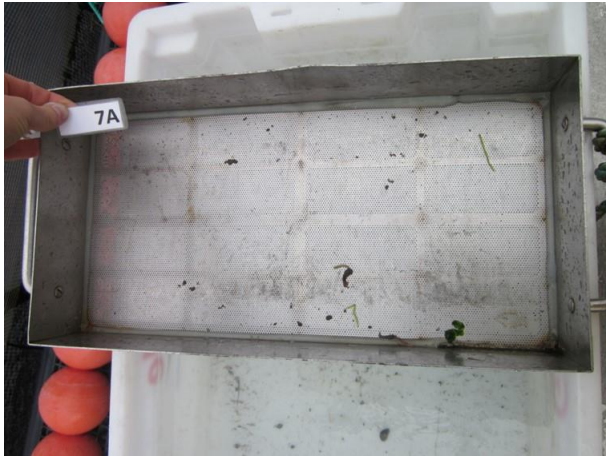
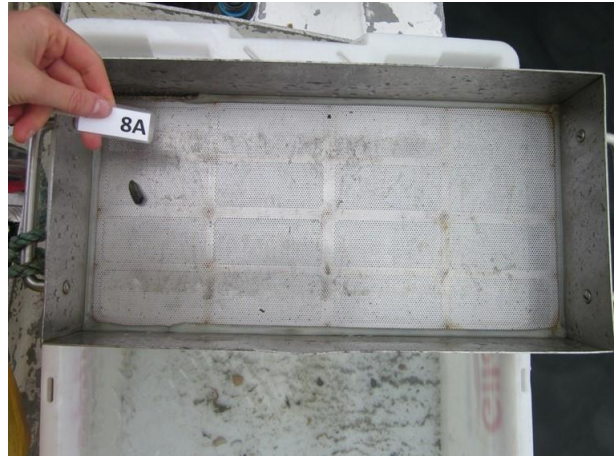
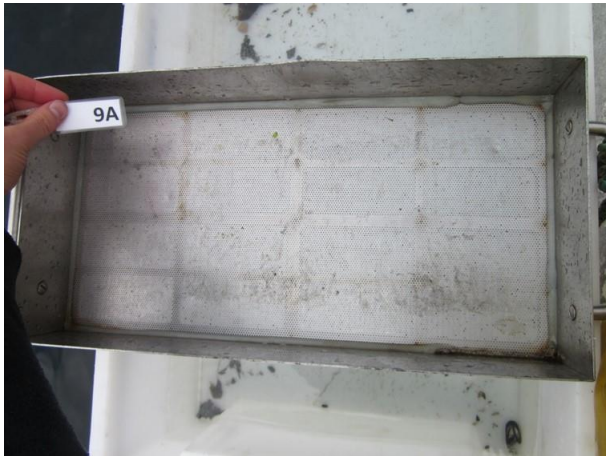
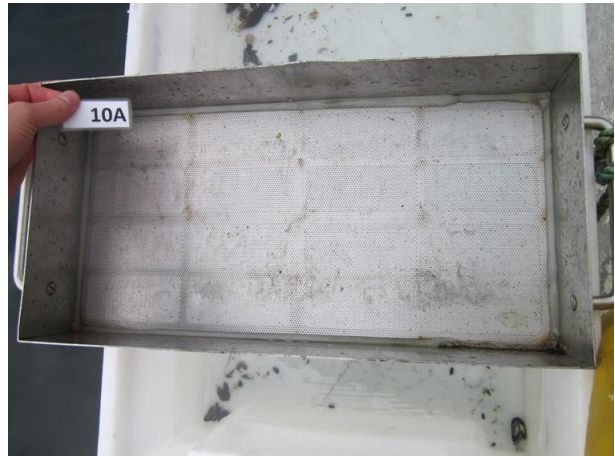
Vedlegg 2 – Bilder fra prøvestasjoner

Bilder nedenfor viser sediment (A) og ferdig silt prøve (B) ved stasjonene. Grunnet hardbunn ved samtlige stasjoner er det ingen bilder av ferdig silt prøve.
