B-undersøkelse for lokalitet HILLERSVIK (10300)

Lokalitetstilstand 1

Rapport ID 13901

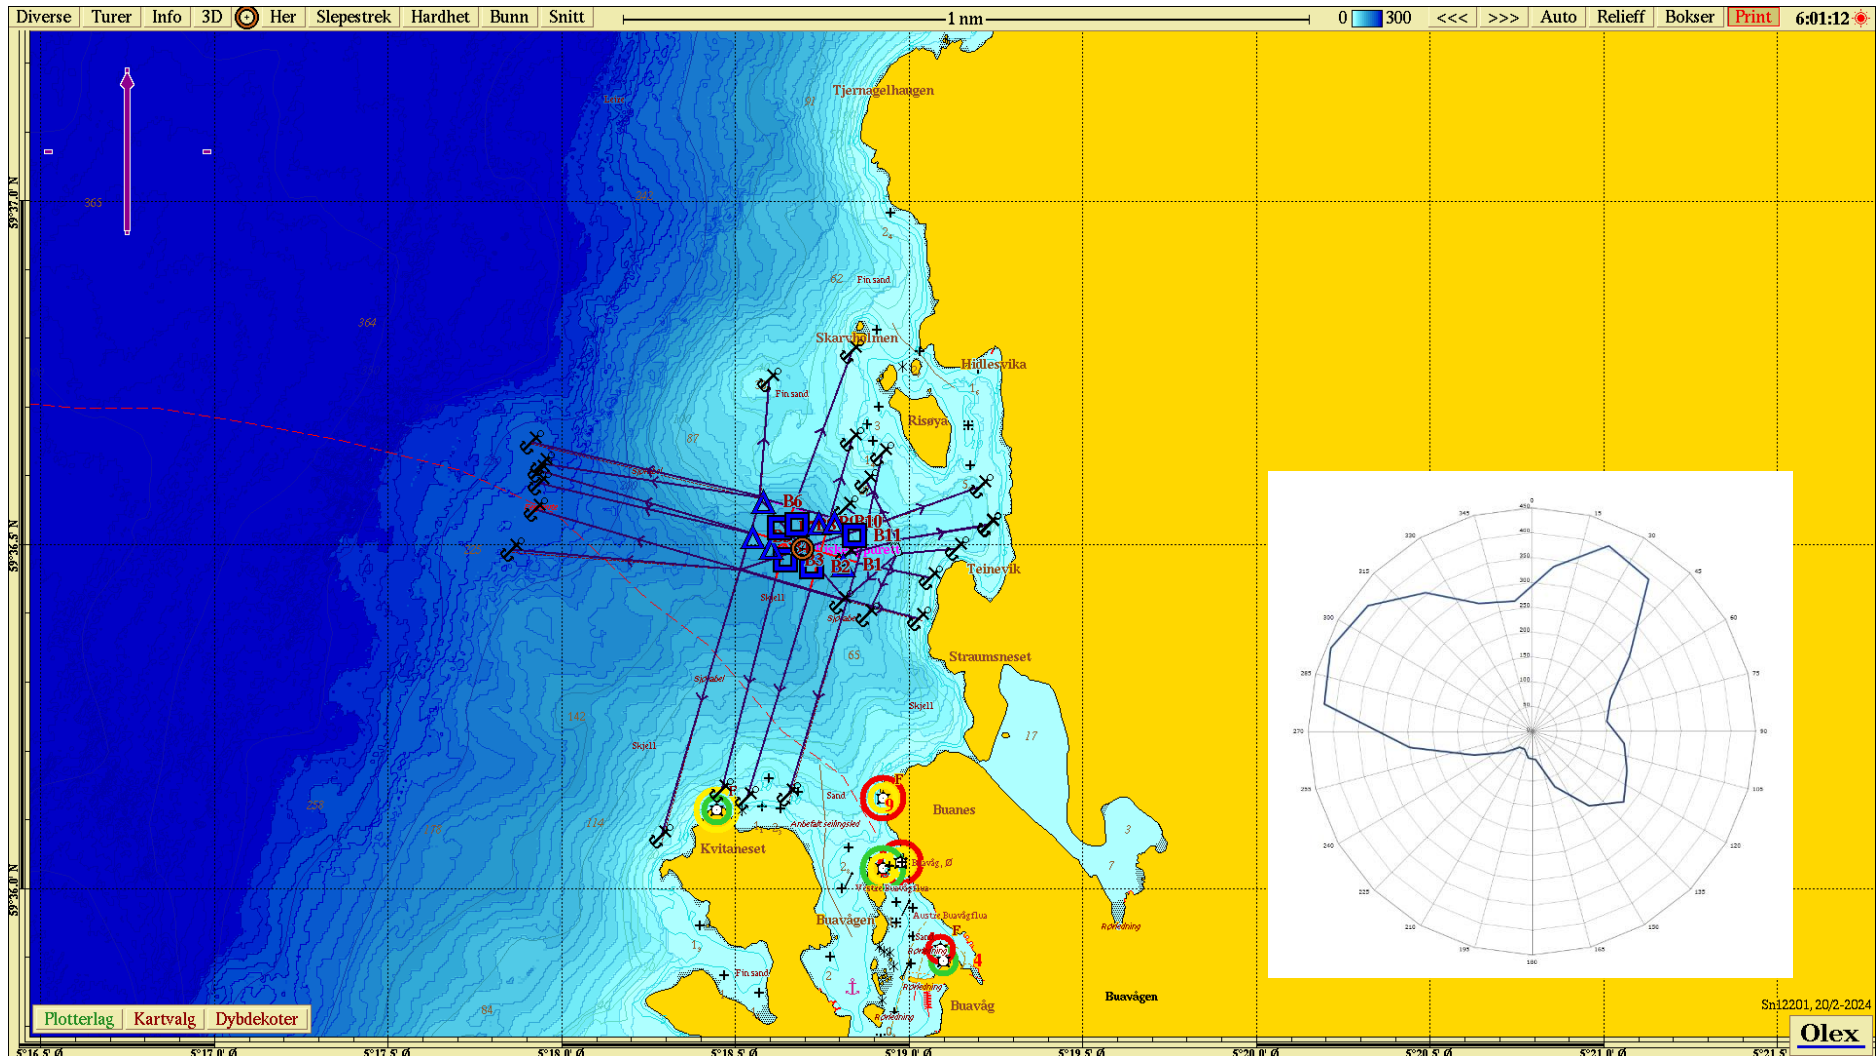
Figur 2 Oversiktskart med plasseringen av lokalitet Hillersvik med ramme og prøvestasjoner for B-undersøkelsen. Firkanter og trekanter viser stasjoner for B-undersøkelsen, der firkant er bløtbunnsstasjoner og trekant er hardbunnsstasjoner. Blå farge indikerer tilstand 1 – Meget god Spredningsstrøm (gjennomsnittlig vannforflytning, m³/m²/d) viser hovedretning mot vest-nordvest og nord-nordøst (målinger fra upublisert strømdata). Kartet er nordlig orientert. Kartkilde: Olex
