# **B-undersøkelse for lokalitet FUREVIKA (11814)**

**Lokalitetstilstand 2**

Rapport ID 14022

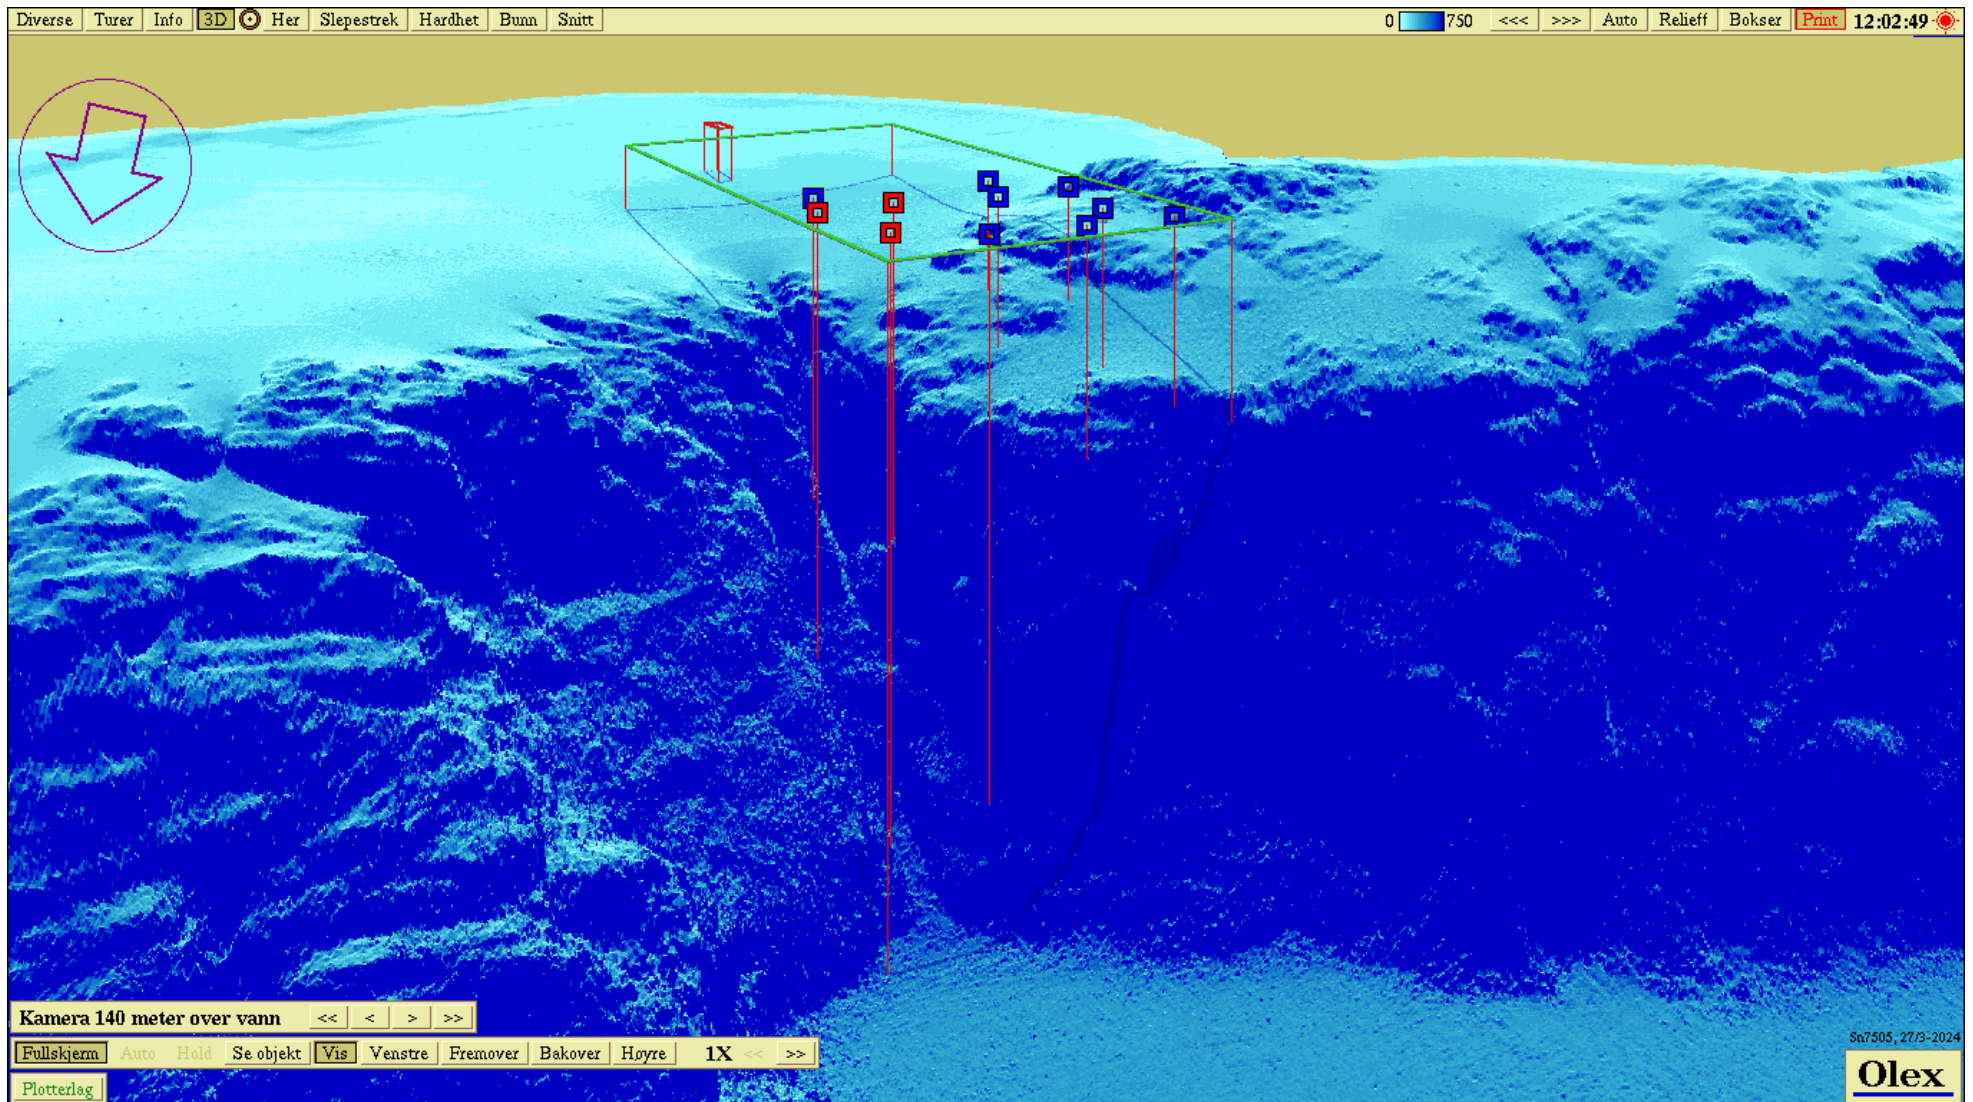
Figur 5. Tredimensjonalt perspektivisk kart med anleggsrammen og prøvestasjonene for B-undersøkelsen. Lilla pil viser synsretning, rødt flagg markerer posisjon for strømmålere. Prøvestasjonene er markert med fargen som representerer tilstanden ved stasjonen (Blått kvadrat = «Meget god», grønt kvadrat = «God», gult kvadrat = «Dårlig», rødt kvadrat = «Meget dårlig»). Kartdatum WGS84.
