B-undersøkelse for lokalitet FLEINA (29296)

Lokalitetstilstand 1

Rapport ID 14405

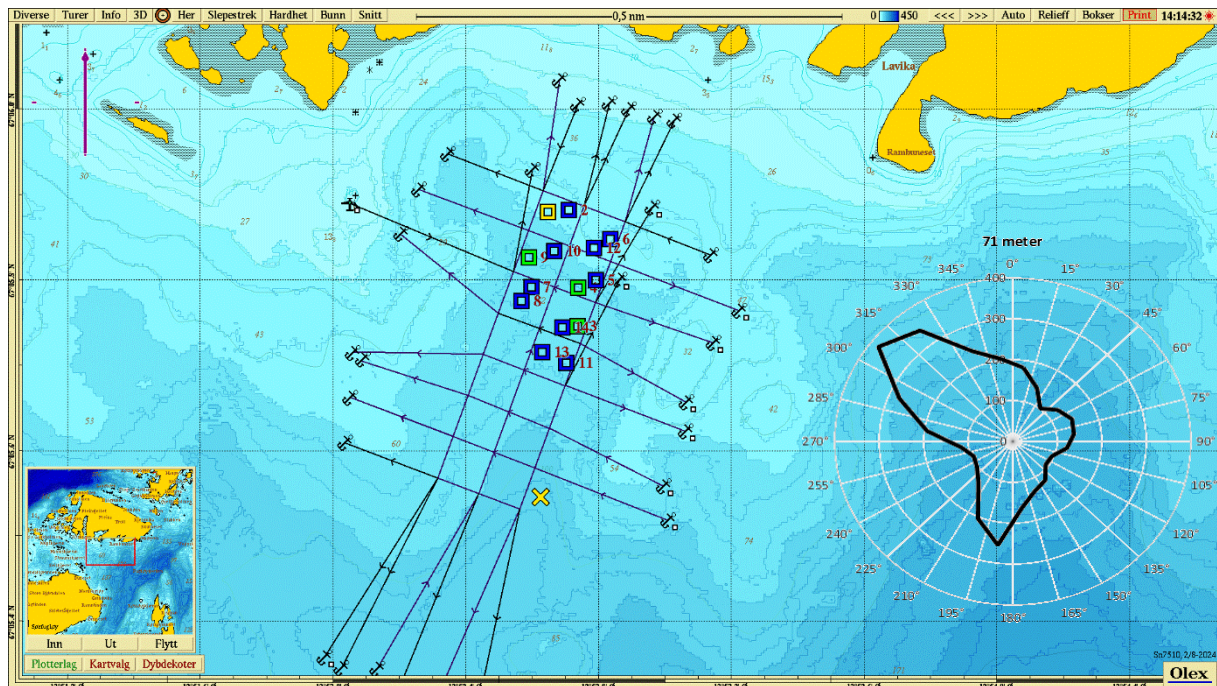
Figur 2: Kartet viser anleggsplassering sammen med B-stasjoner og fortøyningslinjer. Lilla pil viser orientering av kart, strømrose viser vanntransport ($m^3/m^2/døgn$) for hver 15° sektor på 71 meters dyp (spredningsdyp), og gult kryss markerer posisjon for strømmålingene i 2022 ($67^{\circ}05.545' N$, $13^{\circ}52.625' \text{Ø}$) (Røsvik, 2022). Målestokk vises øverst i bildet. Kilde: Olex. Kartdatum WGS84.

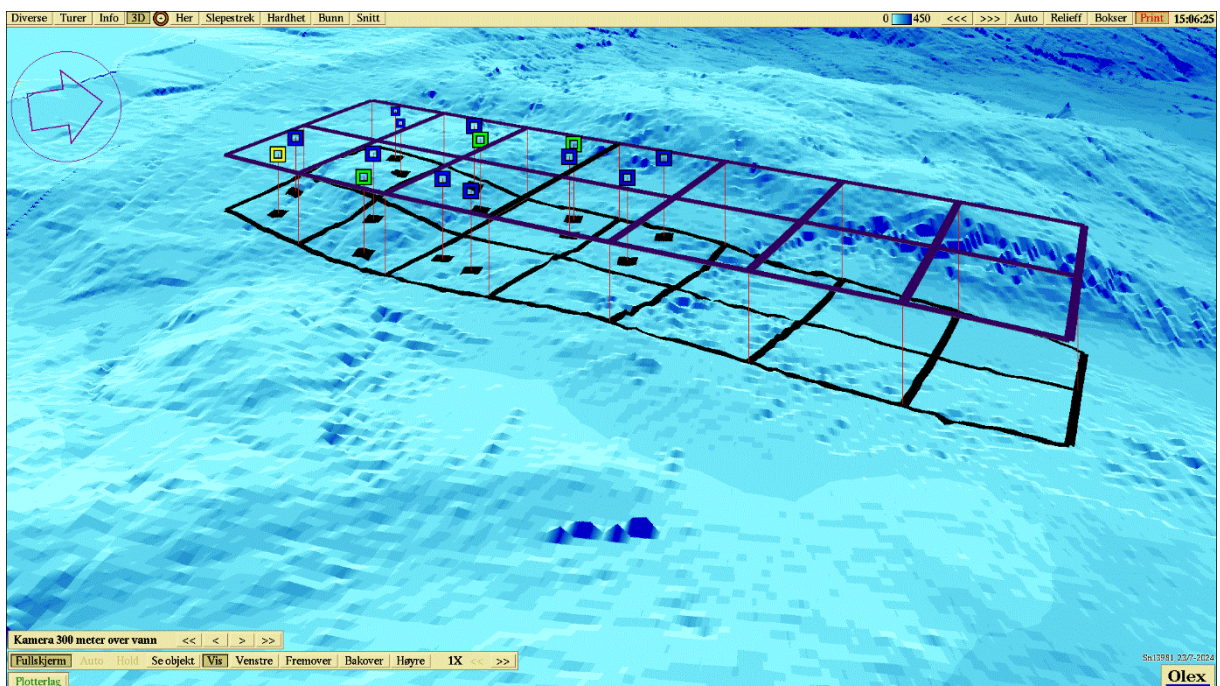
Figur 4: Tredimensjonalt perspektivisk bunnkart med anleggsomriss og stasjoner. Kartdatum WGS84. Kilde: Olex.
