# **B-undersøkelse for lokalitet LIAN (35977)**

**Lokalitetstilstand 1**

Rapport ID 14457

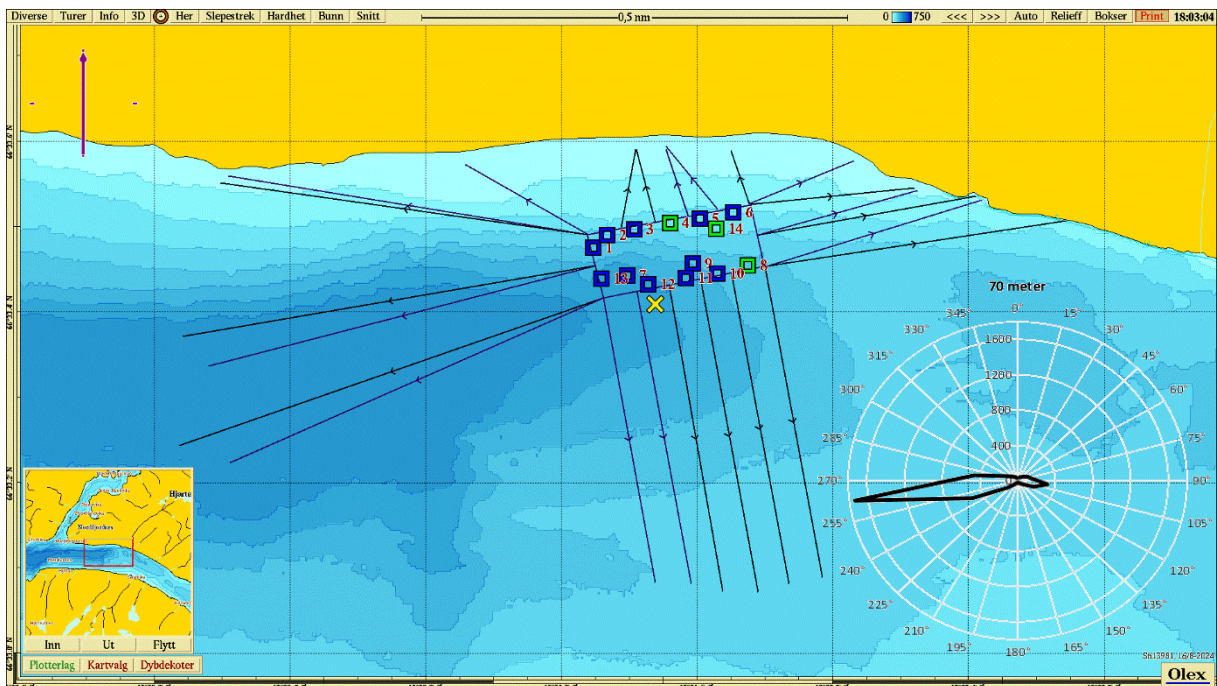
**Figur 2:** Kartet viser anleggsplassering sammen med B-stasjoner og fortøyningslinjer. Lilla pil viser orientering av kart, strømrose viser vanntransport ( $m^3/m^2/døgn$ ) for hver 15° sektor på 70 meters dyp (spredningsdyp), og gult kryss markerer posisjon for strømmålingene i 2023 (66°33.409N, 13°31.477Ø; Kallelid, 2023). Målestokk vises øverst i bildet. Kilde: Olex. Kartdatum WGS84.

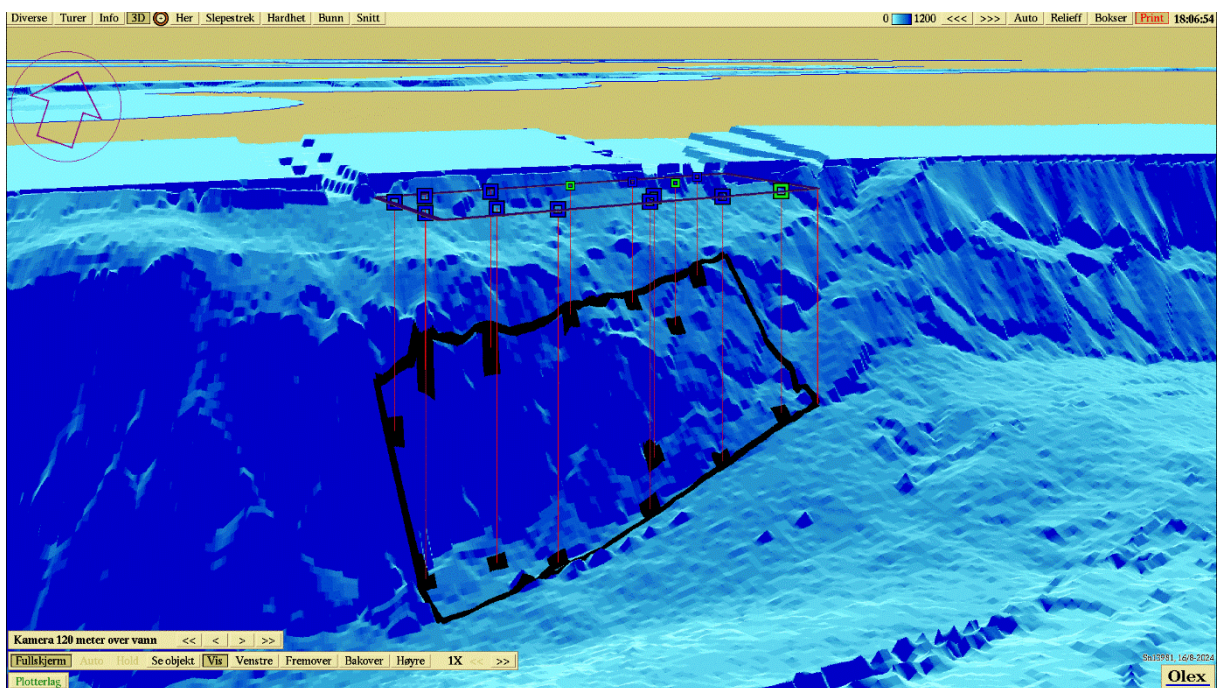
**Figur 4:** Tredimensjonalt perspektivisk bunnkart med anleggsomriss og stasjoner. Kartdatum WGS84. Kilde: Olex.
