B-undersøkelse for lokalitet SYRTANGEN (10309)

Lokalitetstilstand 1

Rapport ID 14900

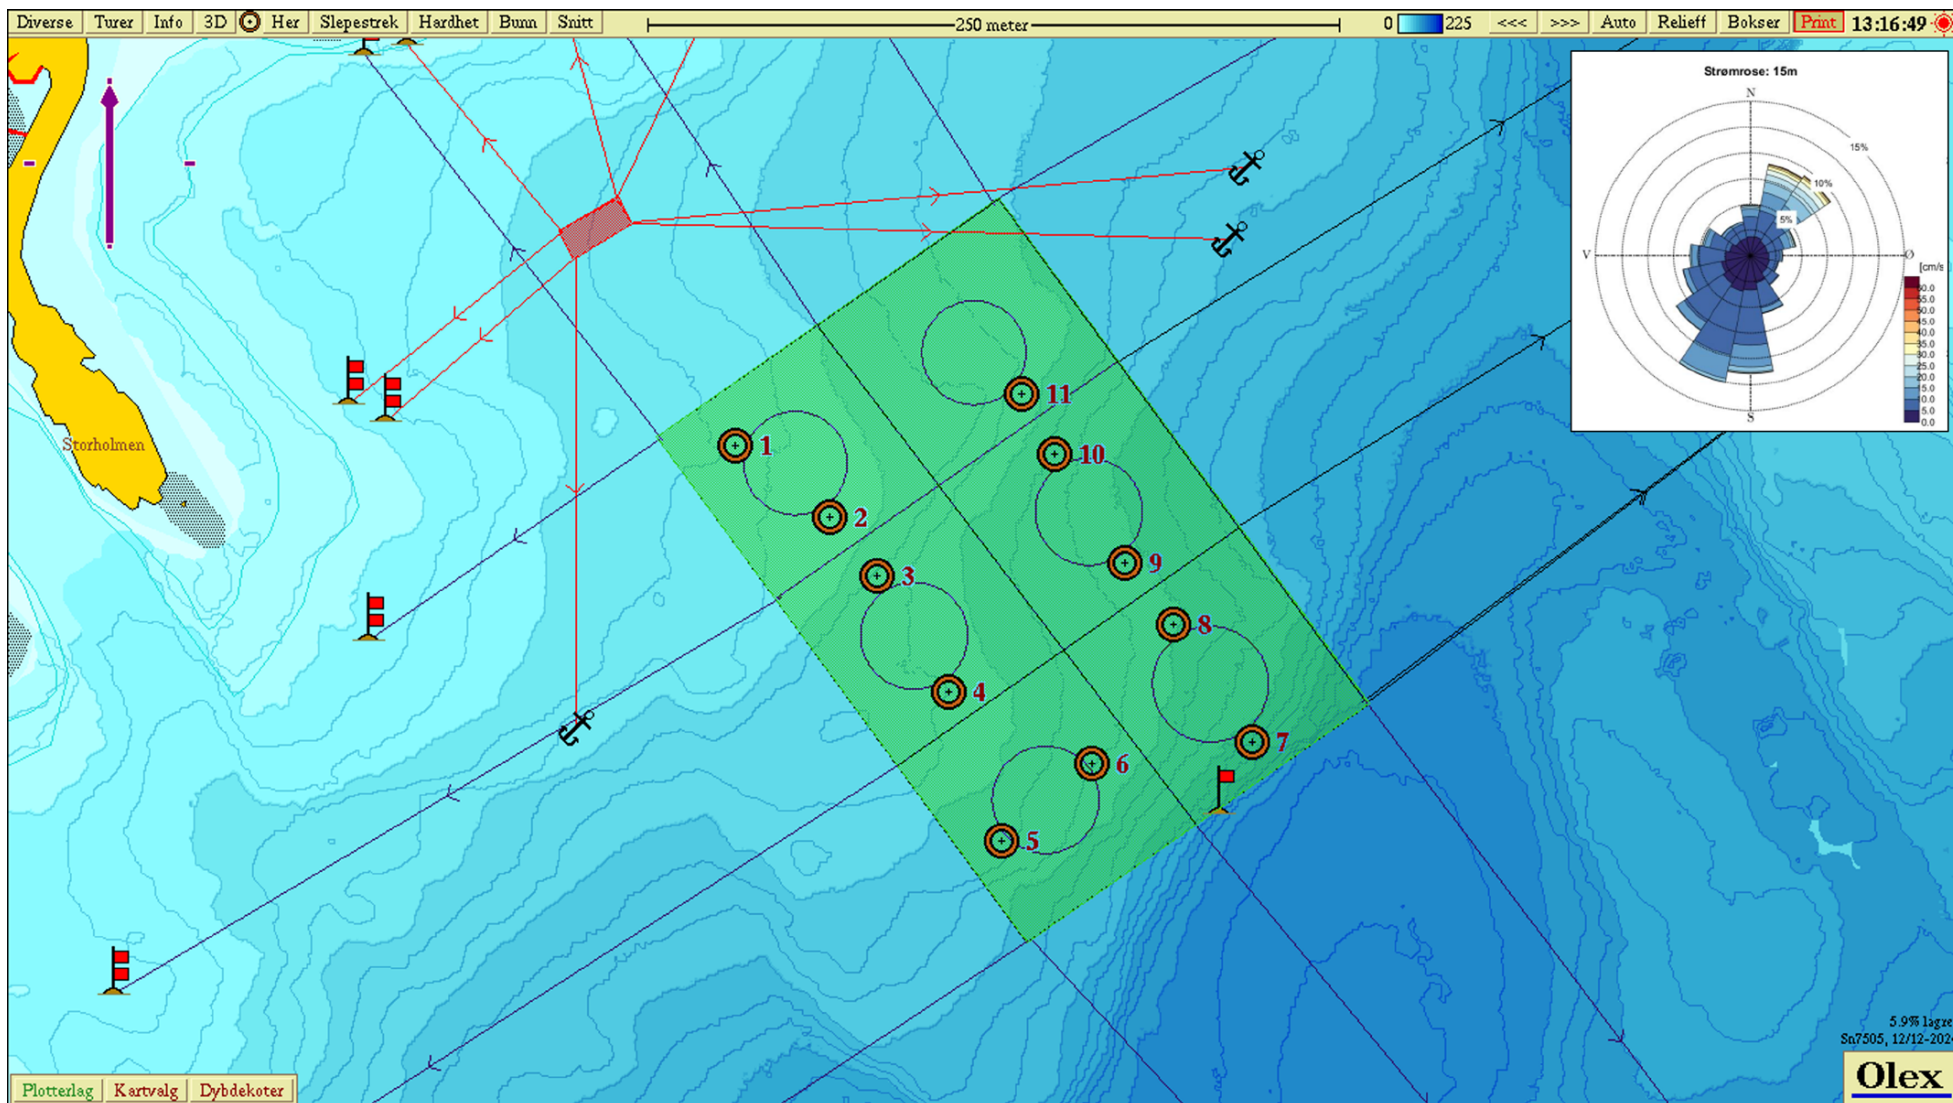
Figur 3. Kartet viser anleggsplasseringen, fortøyningslinjer og prøvestasjoner for B-undersøkelsen. Lilla pil viser orientering av kart, rødt flagg markerer posisjon for strømmålere. Strømrosen viser relativ vannfluks (%) på 15 meters dyp målt fra 23.09.2021 til 09.03.2024 (Akvasafe AS, 2023). Kartdatum WGS84.

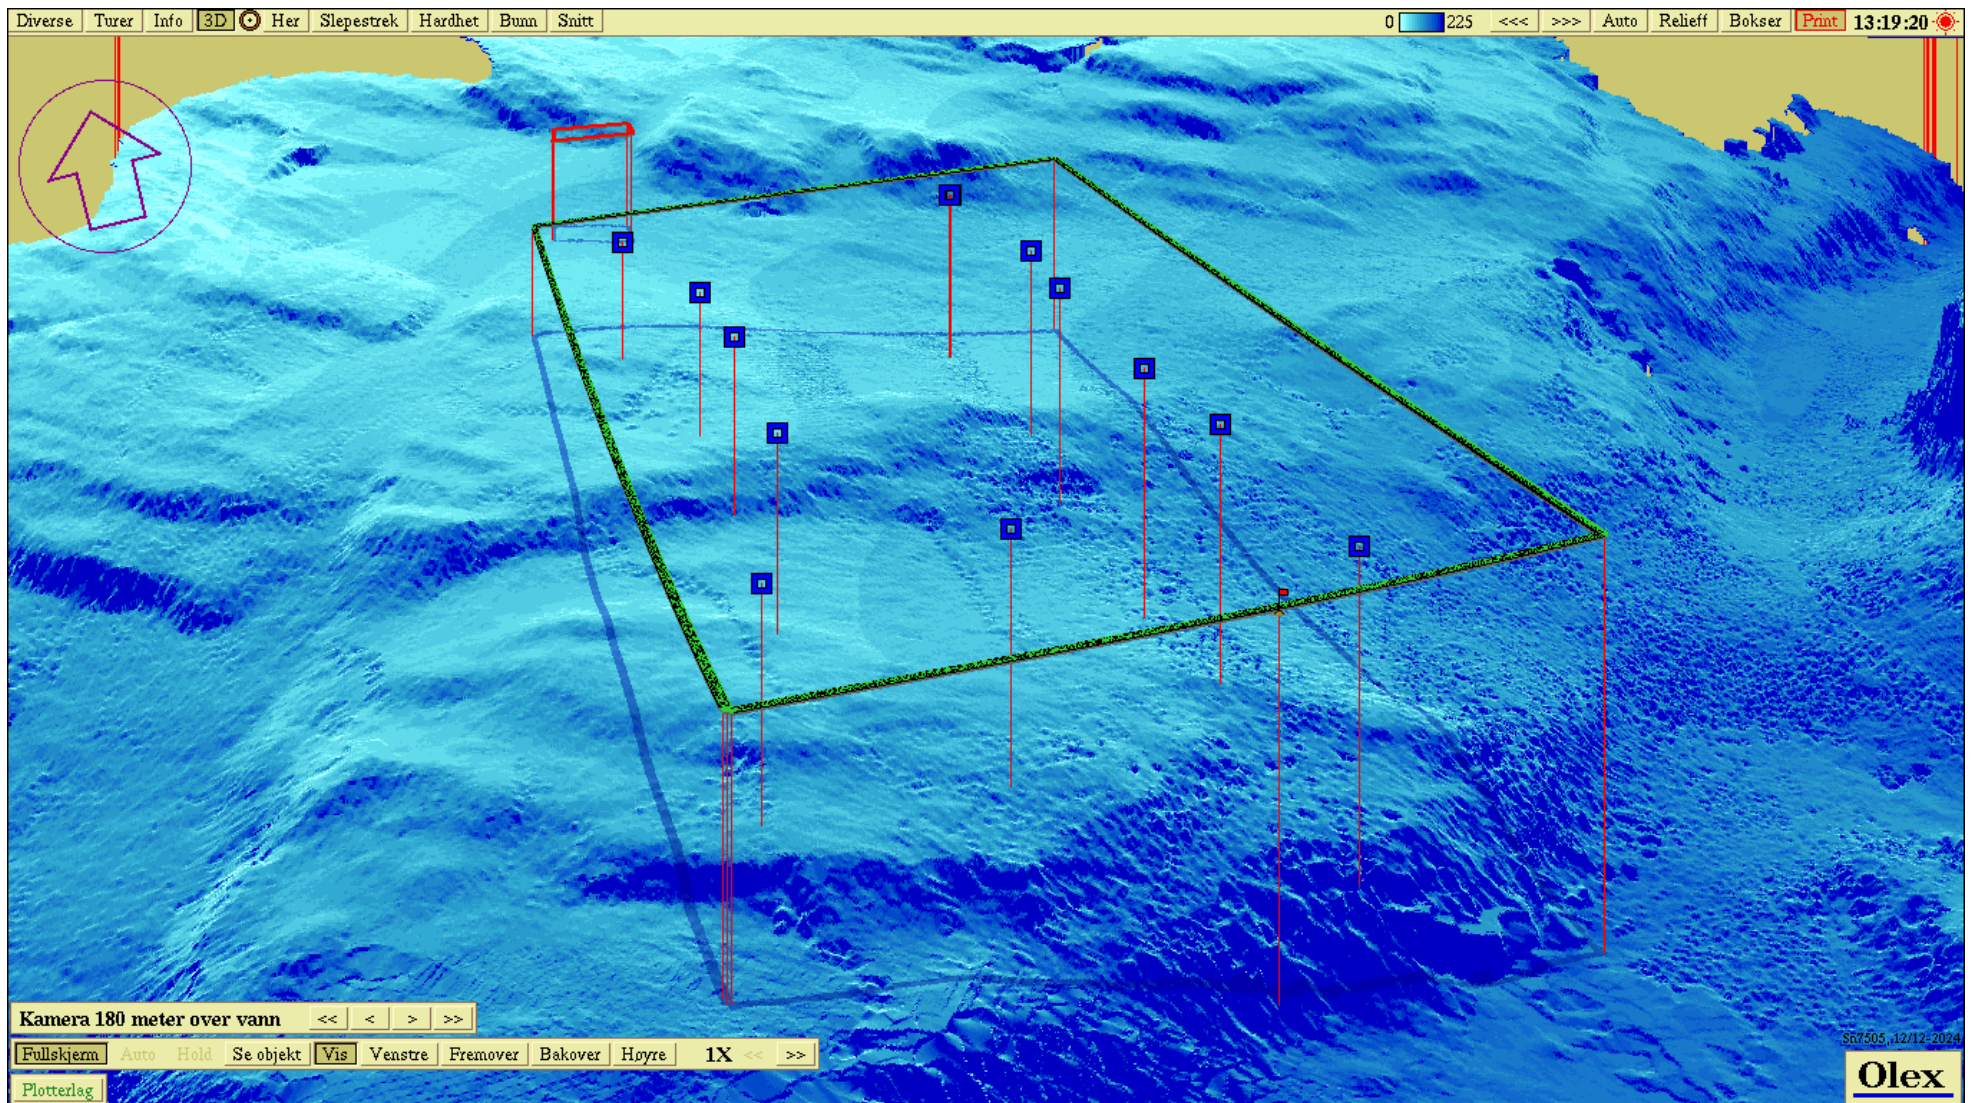
Figur 5. Tredimensjonalt perspektivisk kart med anleggsrammen og prøvestasjonene for B-undersøkelsen. Lilla pil viser synsretning, rødt flagg markerer posisjon for strømmålere. Prøvestasjonene er markert med fargen som representerer stasjonens tilstand (blått kvadrat = 1, grønt kvadrat = 2, gult kvadrat = 3, rødt kvadrat = 4). Kartdatum WGS84.

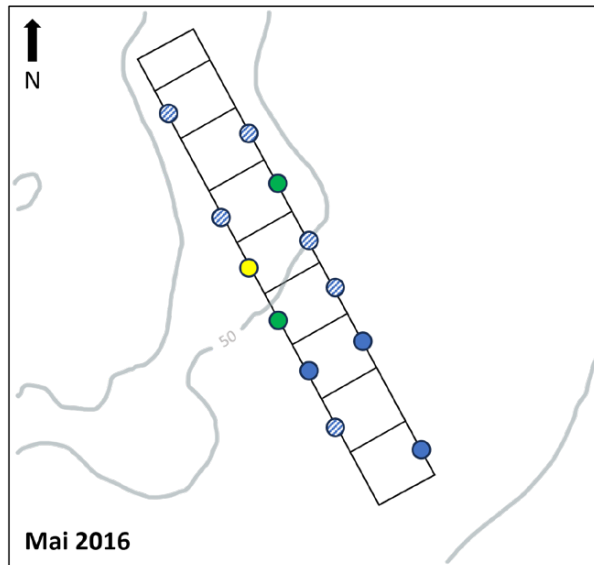
Figur 7. Oversikt over tilstanden til enkeltstasjoner fra B-undersøkelsen gjennomført i 2016. Data for foregående undersøkelser er hentet fra historiske rapporter (se referanseliste). Stasjoner med skravert fyll indikerer hardbunnsstasjoner. Farger indikerer stasjonens respektive tilstand (blå = tilstand 1, grønn = tilstand 2, gul = tilstand 3 og rød = tilstand 4).. Kartene er orienterte mot nord. Kilde: Fiskeridirektoratets kartverktøy.
