B-undersøkelse
Lokalitet FLESA (12407)

Lokalitetstilstand 1

Rapport ID 15110

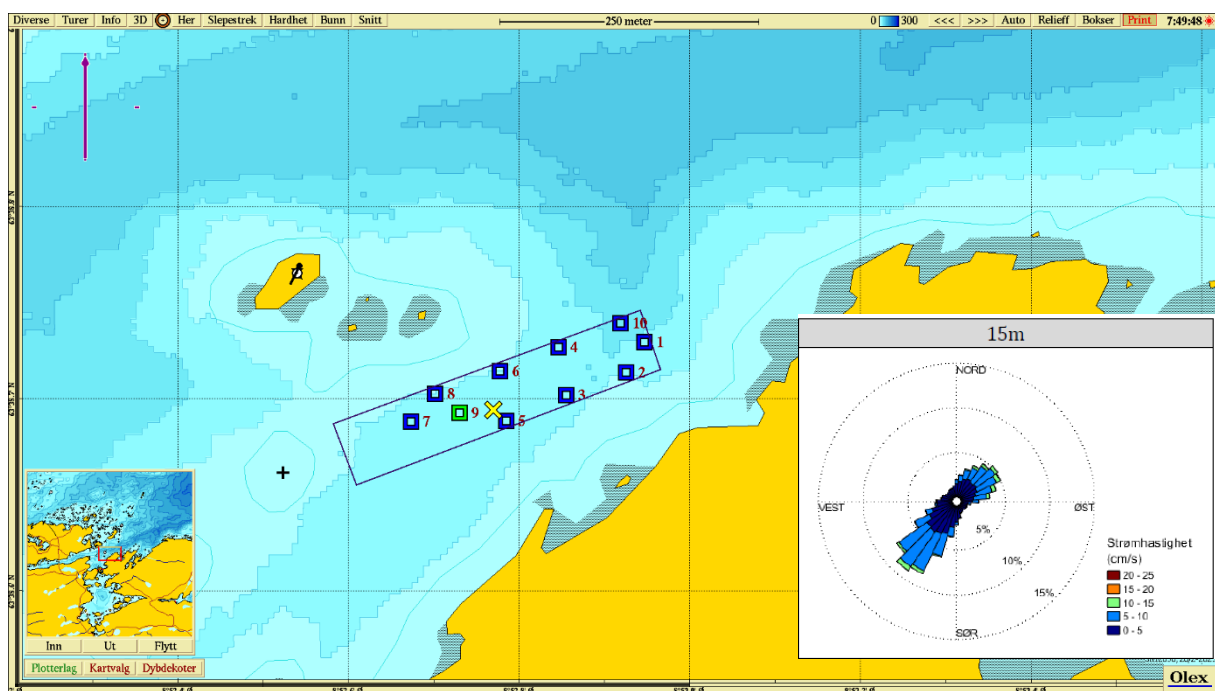
Figur 2: Kartet viser anleggs plassering sammen med B-stasjoner. Lilla pil viser orientering av kart, strømrose viser vanntransport ($m^3/m^2/døgn$) for hver 15° sektor på 15 meters dyp, og gult kryss markerer posisjon for strømmålingene i 2021 ($63^{\circ}38.694N, 08^{\circ}52.770E$). Målestokk vises øverst i bildet. Kilde: Olex. Kartdatum WGS84.

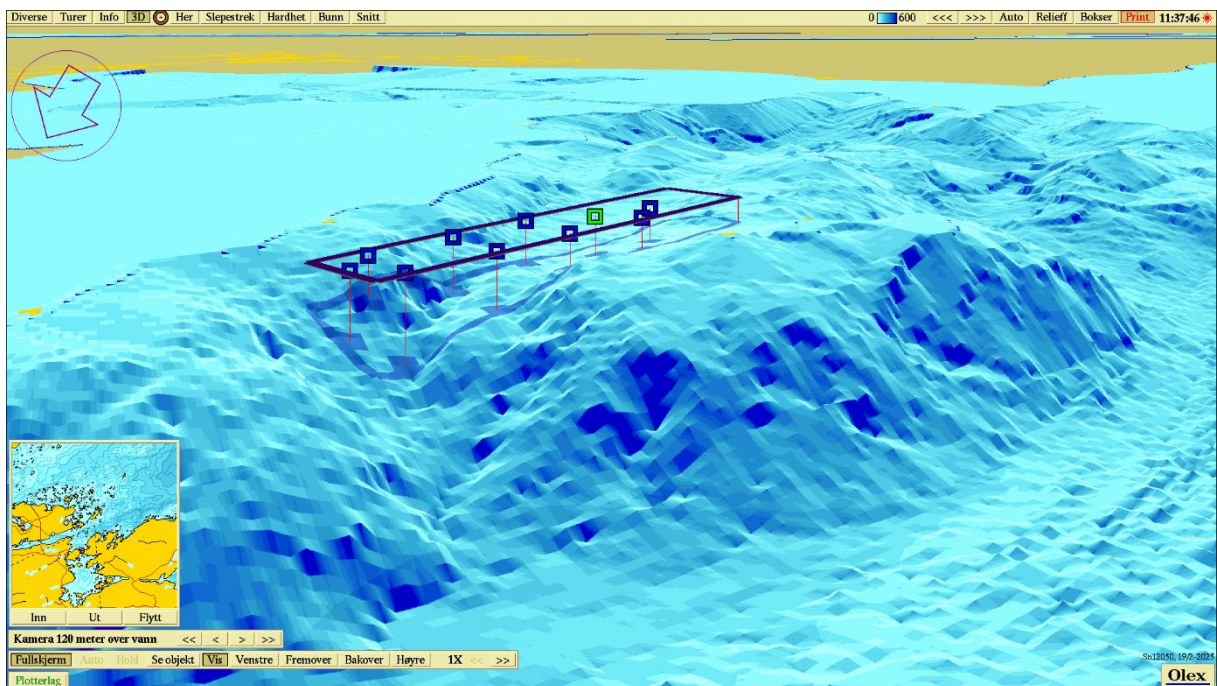
Figur 4: Tredimensjonalt perspektivisk bunnkart med anleggsomriss og stasjoner. Kartdatum WGS84. Kilde: Olex.
