B-undersøkelse for lokalitet REINVIKA (31777)

Lokalitetstilstand 1

Rapport ID 15195

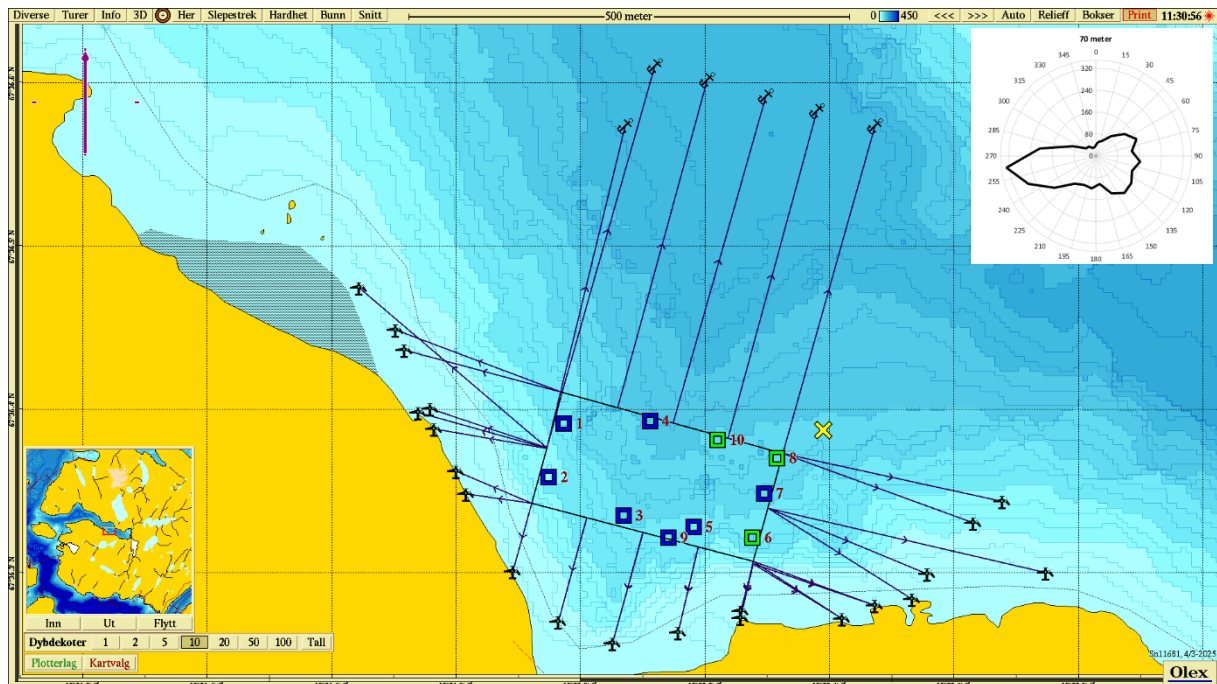
Figur 2: Kartet viser anleggsplassering sammen med B-stasjoner og fortøyningslinjer. Lilla pil viser orientering av kart, strømrose viser vanntransport ($m^3/m^2/døgn$) for hver 15° sektor på 70 meters dyp (spredningsdyp), og gult kryss markerer posisjon for strømmålingene i 2021-2022 ($67^\circ36.387'N$, $15^\circ22.390'\text{Ø}$). Målestokk vises øverst i bildet. Kilde: Olex. Kartdatum WGS84.

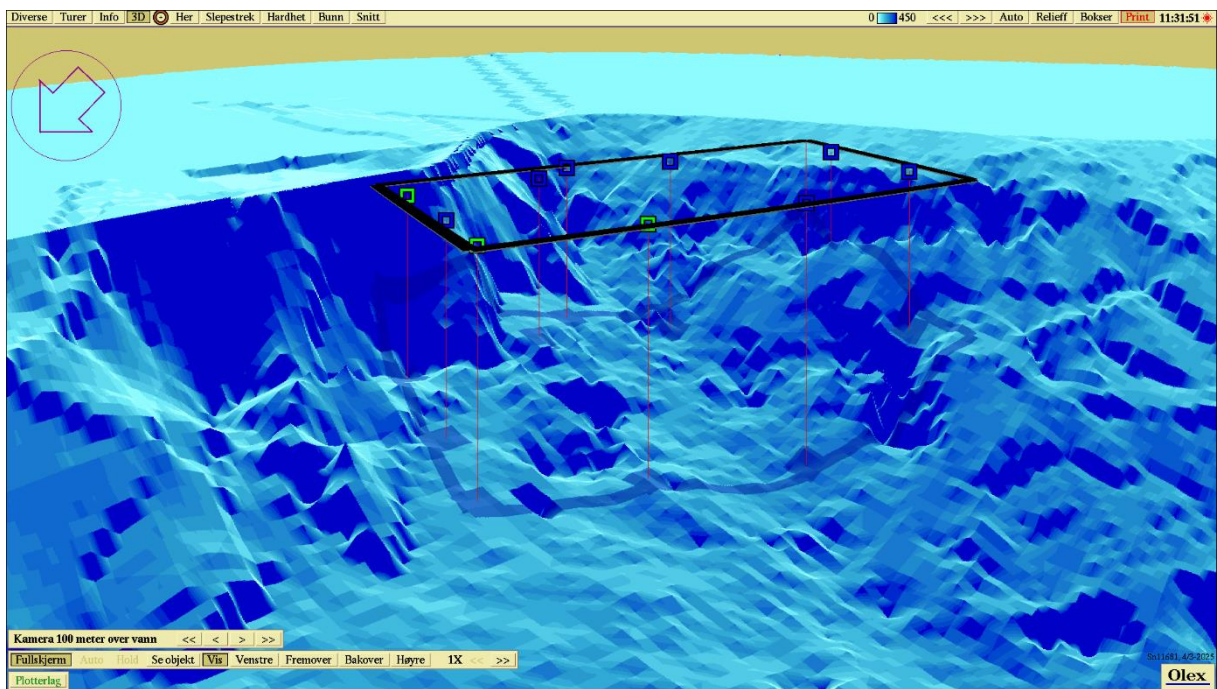
Figur 4: Tredimensjonalt perspektivisk bunnkart med anleggsomriss og stasjoner. Kartdatum WGS84. Kilde: Olex.
