B-undersøkelse for lokalitet KARVIKA (10804)

Lokalitetstilstand 1

Rapport ID 15384

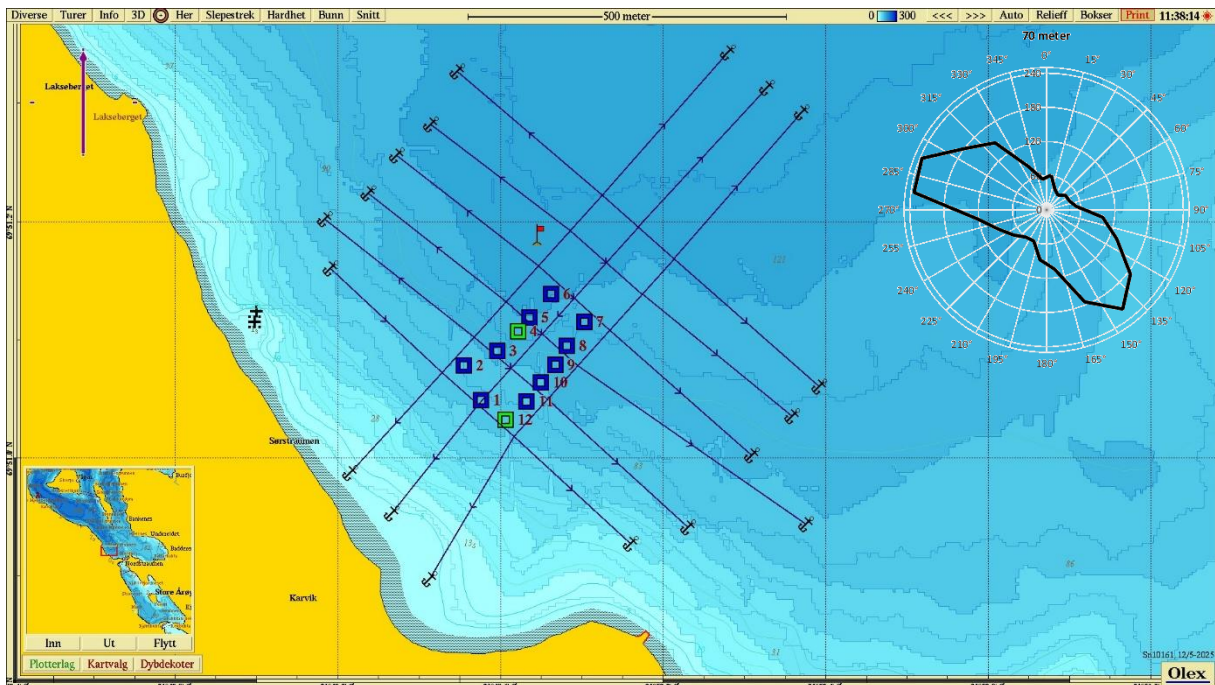
Figur 2: Kartet viser anleggs plassering sammen med B-stasjoner og fortøyningslinjer. Lilla pil viser orientering av kart, strømrose viser vanntransport ($m^3/m^2/døgn$) for hver 15° sektor på 70 meters dyp (spredningsdyp), og rødt flagg markerer posisjon for strømmålingene i 2022 ($69^{\circ}51.180'N$, $21^{\circ}49.690'E$; Mundal, 2022). Målestokk vises øverst i bildet. Kilde: Olex. Kartdatum WGS84.
