# **B-undersøkelse for lokalitet KALVIK (29576)**

**Lokalitetstilstand 1**

Rapport ID 15437

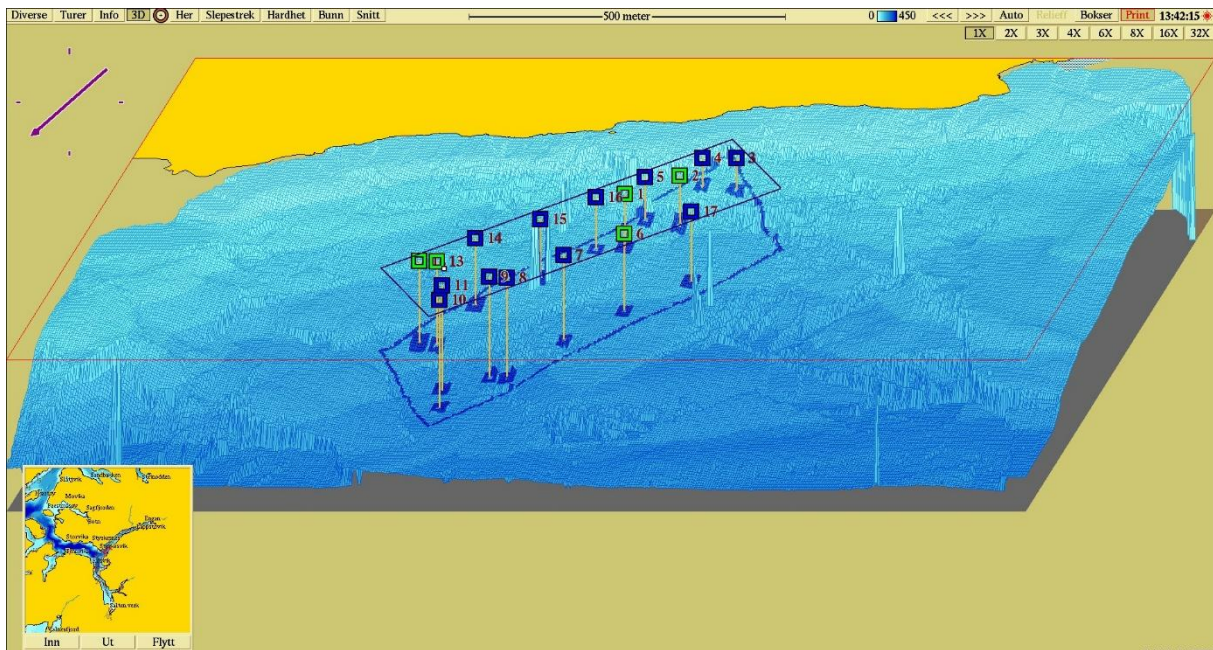
**Figur 3:** Tredimensjonalt isometrisk bunnkart med anleggsomriss og stasjoner. Stasjonene er markert med farge etter hva slags tilstand de har jamfør NS 9410:2016. Målestokk vises øverst i bildet. Kartdatum WGS84. Kilde: Olex.
