B-undersøkelse for lokalitet GNARNESVIKA (40297)

Lokalitetstilstand 2

Rapport ID 15456

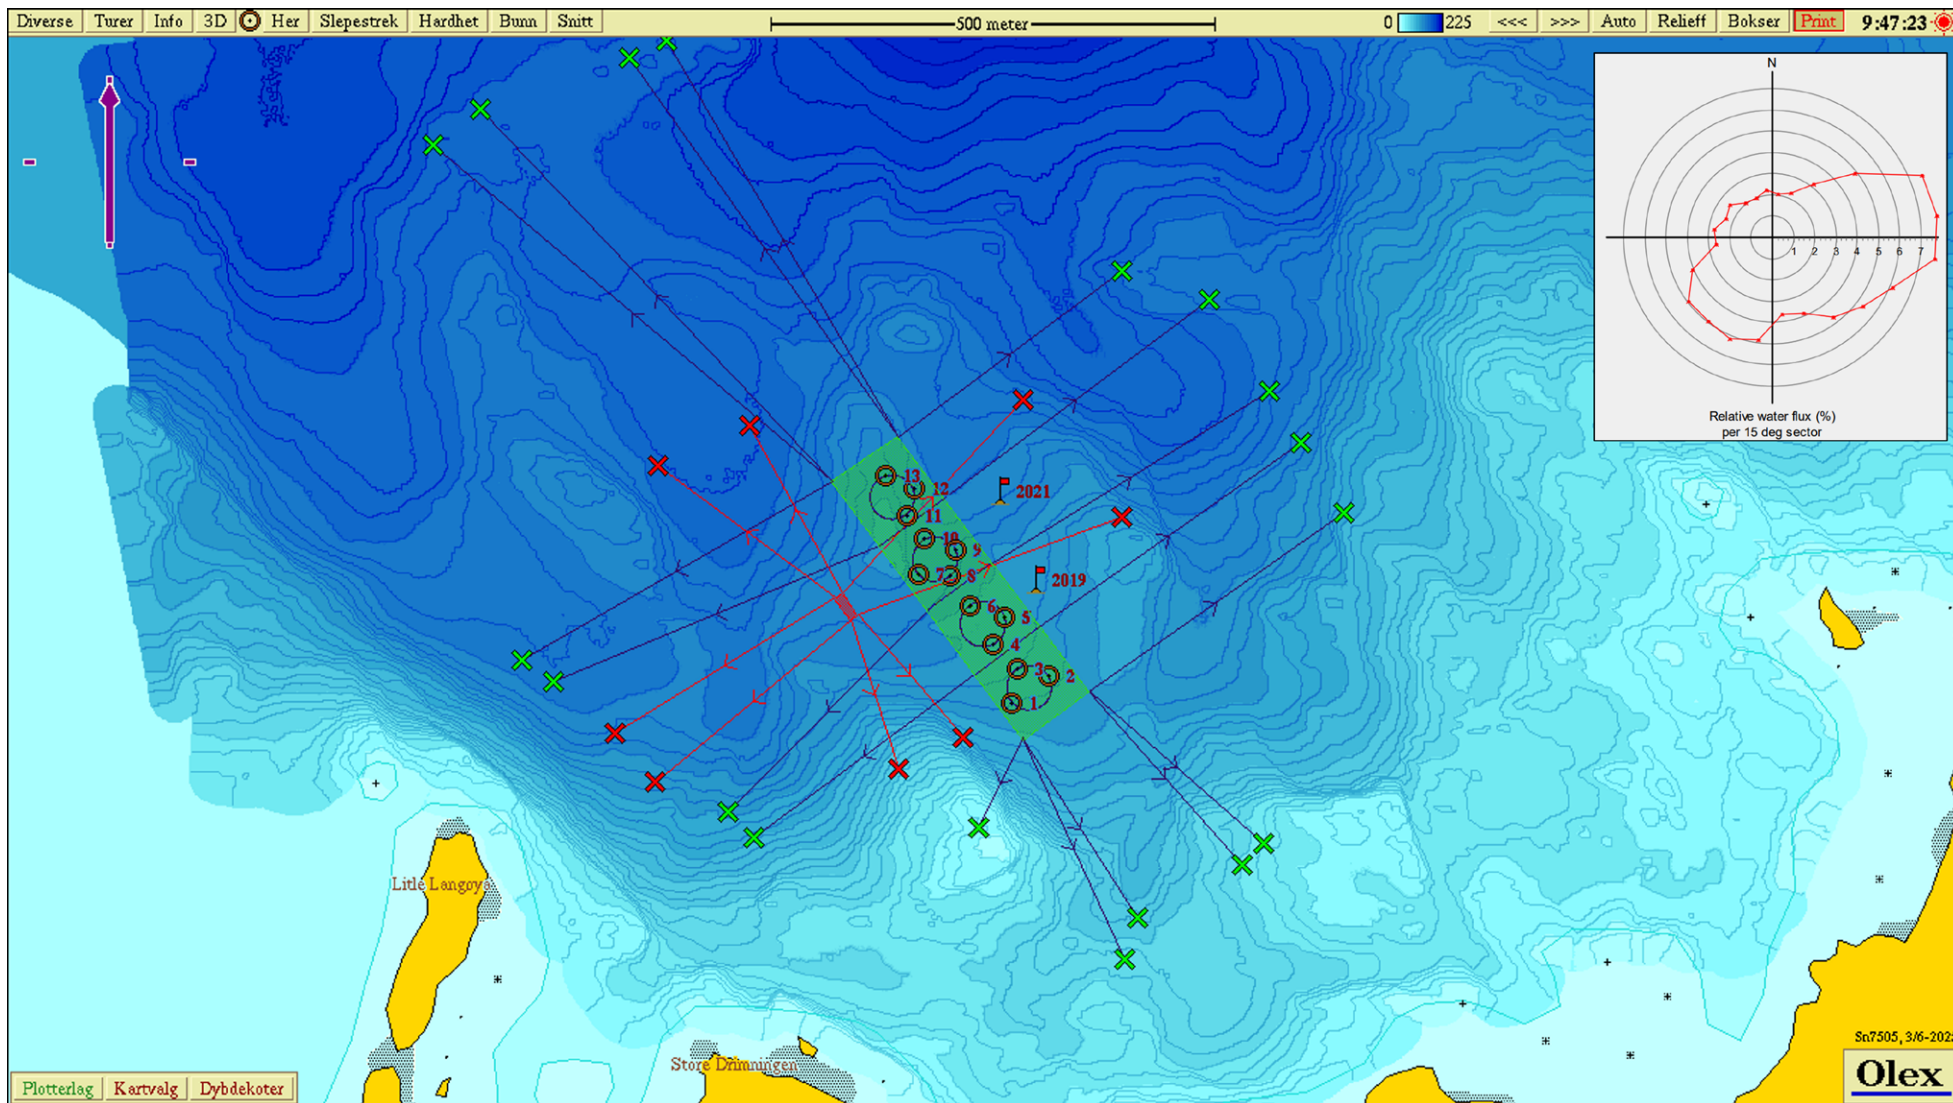
Figur 3. Oversiktskart med anleggsplasseringen, fortøyningslinjer og prøvestasjoner for B-undersøkelsen (brune sirkler). Lilla pil viser kartets orientering. Rødt flagg markerer posisjoner for strømmålere. Strømrosen viser relativ vannfluks (%) på 60 meter dyp målt i perioden 12.06.2019 til 17.07.2019 (Sub Aqua Tech AS, 2019). Kartdatum WGS84.
