B-undersøkelse for lokalitet DALJORDA (32497)

Lokalitetstilstand 1

Rapport ID 19980

Kart til B-undersøkelse ved Daljorda (32497), 2025

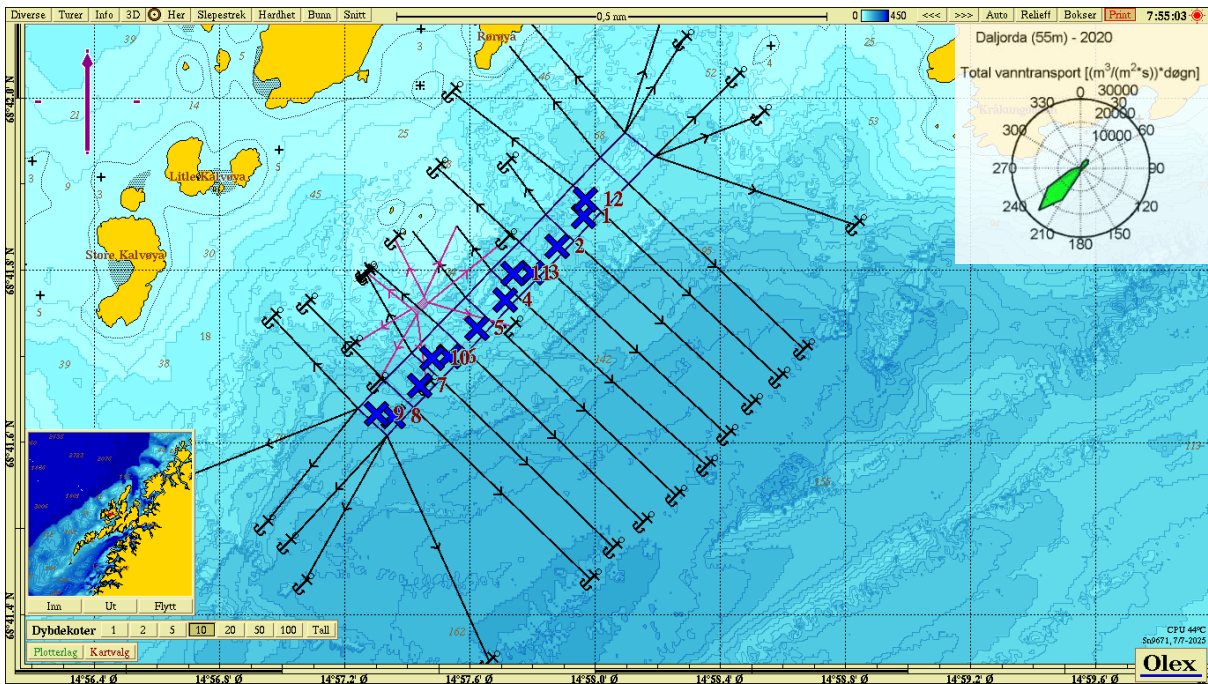
Figur 2. Dybdekart ved Daljorda. Prøvetakingsstasjonene er tegnet inn med fargekode som beskriver tilstand iht. NS 9410:2016 (1 = blå, 2 = grønn, 3 = gul, 4 = rød). Strømrose i høyre hjørne viser retning av vanntransport ved spredningsdyp på lokaliteten (Hermansen, 2020. APN-61722.04).
