# **B-undersøkelse for lokalitet HINDHOLMEN (10410)**

**Lokalitetstilstand 1**

Rapport ID 19983

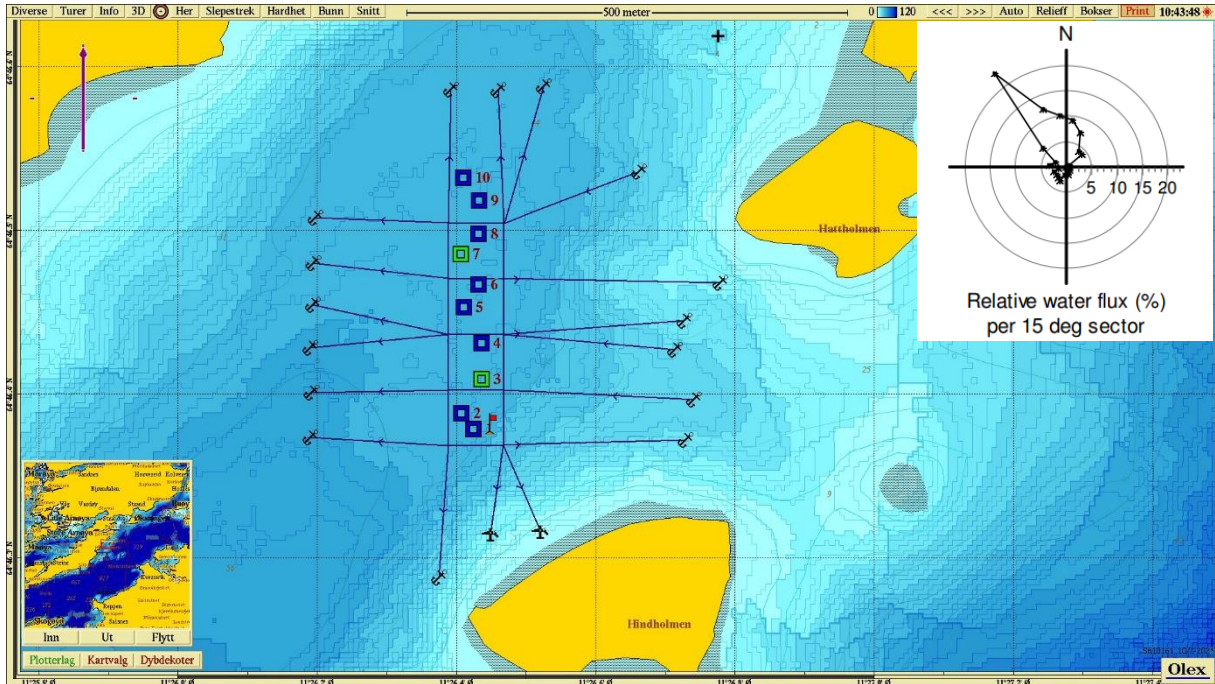
**Figur 2:** Kartet viser anleggsplassering sammen med B-stasjoner og fortøyningslinjer. Lilla pil viser orientering av kart, strømrose viser relativ flux (%) for hver 15° sektor på 42 meters dyp (bunndyp), og rødt flagg markerer posisjon for strømmålingene i 2008 (64°46.375 N, 11°26.448 Ø; Olsen, 2008). Målestokk vises øverst i bildet. Anleggets posisjon i felt var noe annerledes enn anleggsplottet i figuren, derfor ser det ut som stasjon 9 og 10 havner utenfor anleggsrammen. Kilde: Olex. Kartdatum WGS84.

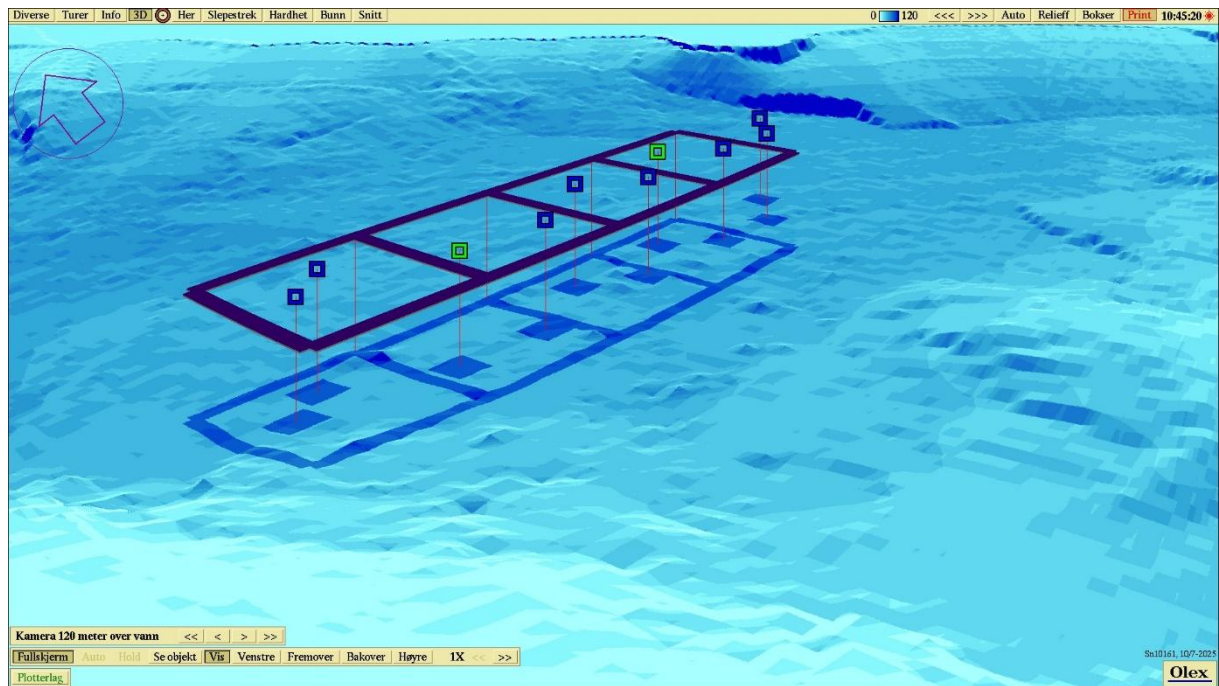
**Figur 4:** Tredimensjonalt perspektivisk bunnkart med anleggsomriss og stasjoner. Anleggets posisjon i felt var noe annerledes enn anleggsplottet i figuren, derfor ser det ut som stasjon 9 og 10 havner utenfor anleggsrammen. Kartdatum WGS84. Kilde: Olex.
