B-undersøkelse for lokalitet DOLMA N (34018)

Lokalitetstilstand 1

Rapport ID 19998

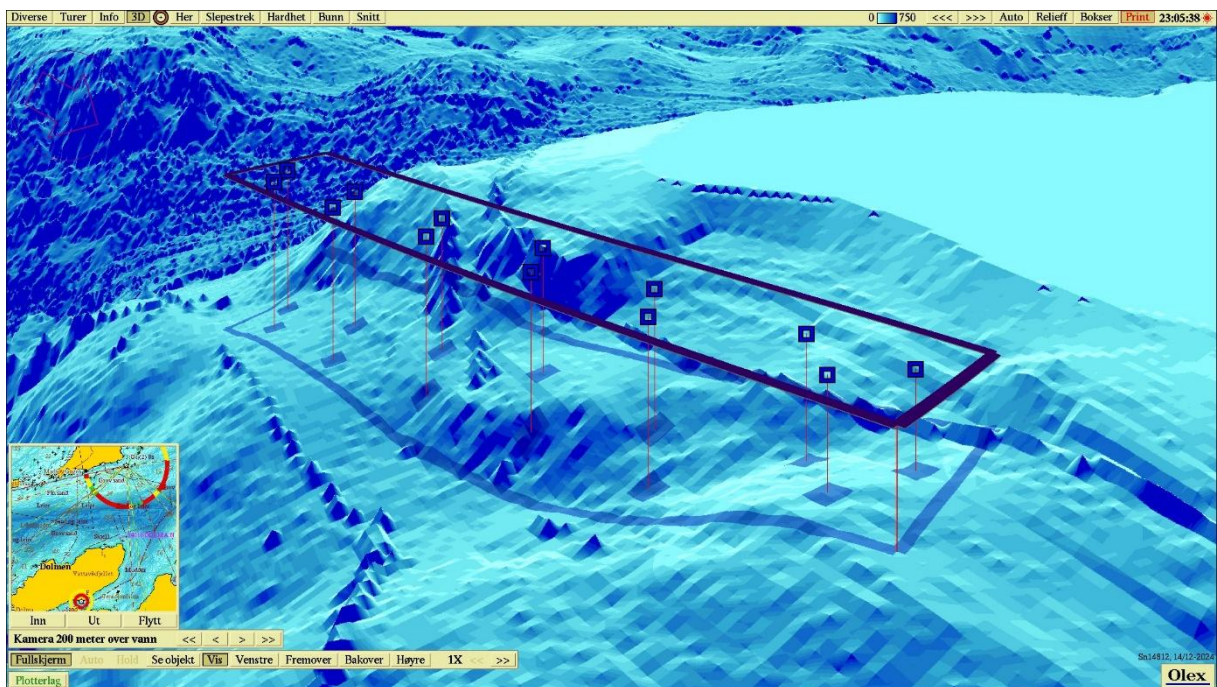
Figur A.4: Tredimensjonal perspektivisk fremstilling av havbunnen under anleggsrammen og prøvepunkter med farge etter tilstand iht. NS9410:2016. Målestokk vises i øverst i kartet. Kilde: Olex.
