B-undersøkelse for lokalitet HJELLBERGET (10808)

Lokalitetstilstand 2

Rapport ID 20030

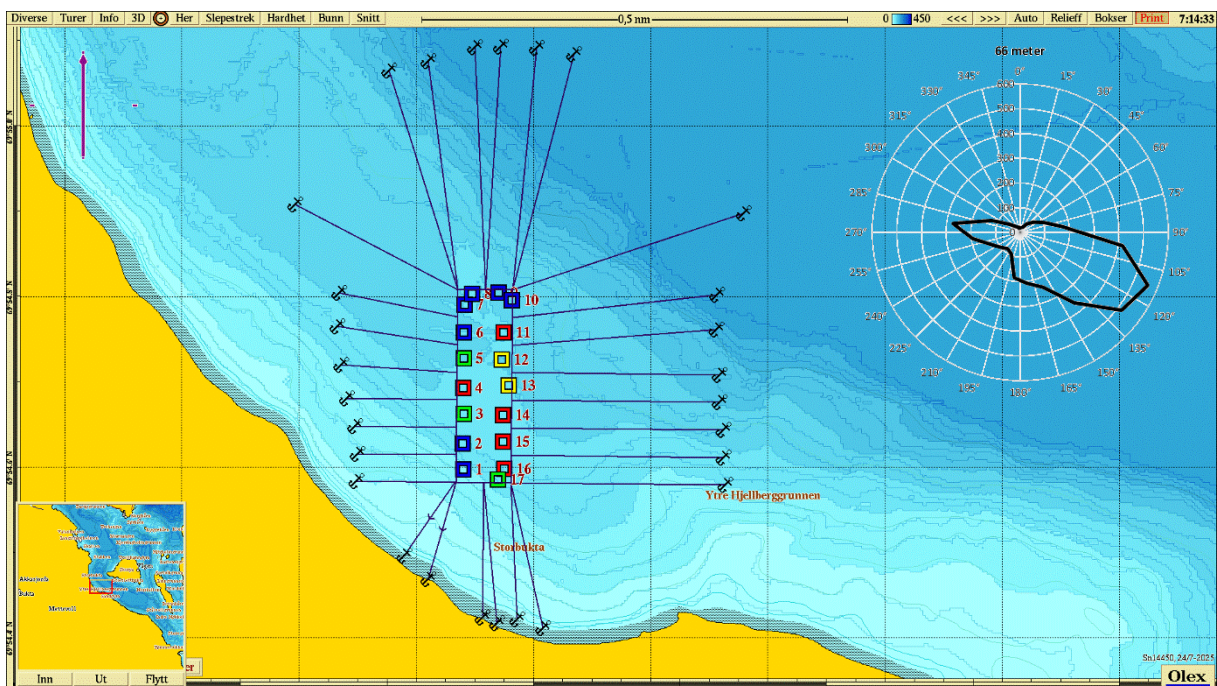
Figur 2: Kartet viser anleggsplassering sammen med B-stasjoner og fortøyningslinjer. Lilla pil viser orientering av kart, strømrose viser vanntransport ($m^3/m^2/døgn$ for hver 15° sektor på 66 meters dyp (spredningsdyp), og rødt flagg markerer posisjon for strømmålingene i 2022 ($69^\circ54.799N$, $21^\circ36.011Ø$; Mundal, 2022). Målestokk vises øverst i bildet. Kilde: Olex. Kartdatum WGS84.

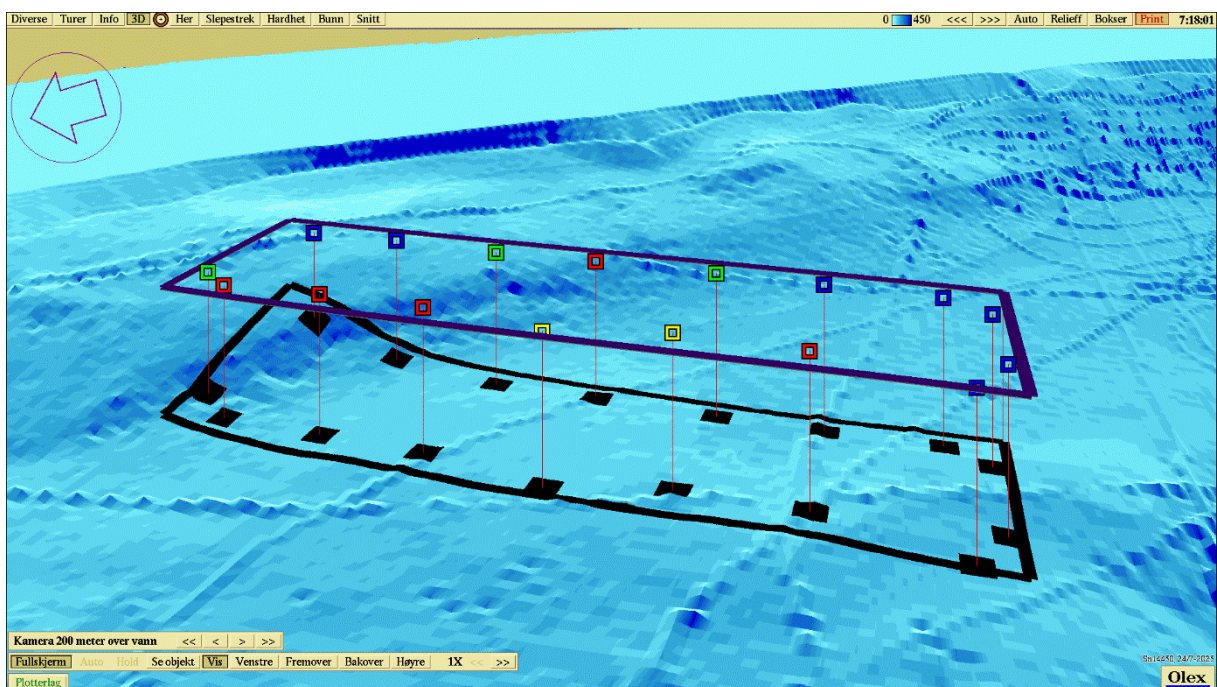
Figur 4: Tredimensjonalt perspektivisk bunnkart med anleggssomriss og stasjoner. Kartdatum WGS84. Kilde: Olex.
