# **B-undersøkelse for lokalitet OTTERHOLMEN (11738)**

**Lokalitetstilstand 2**

Rapport ID 20267

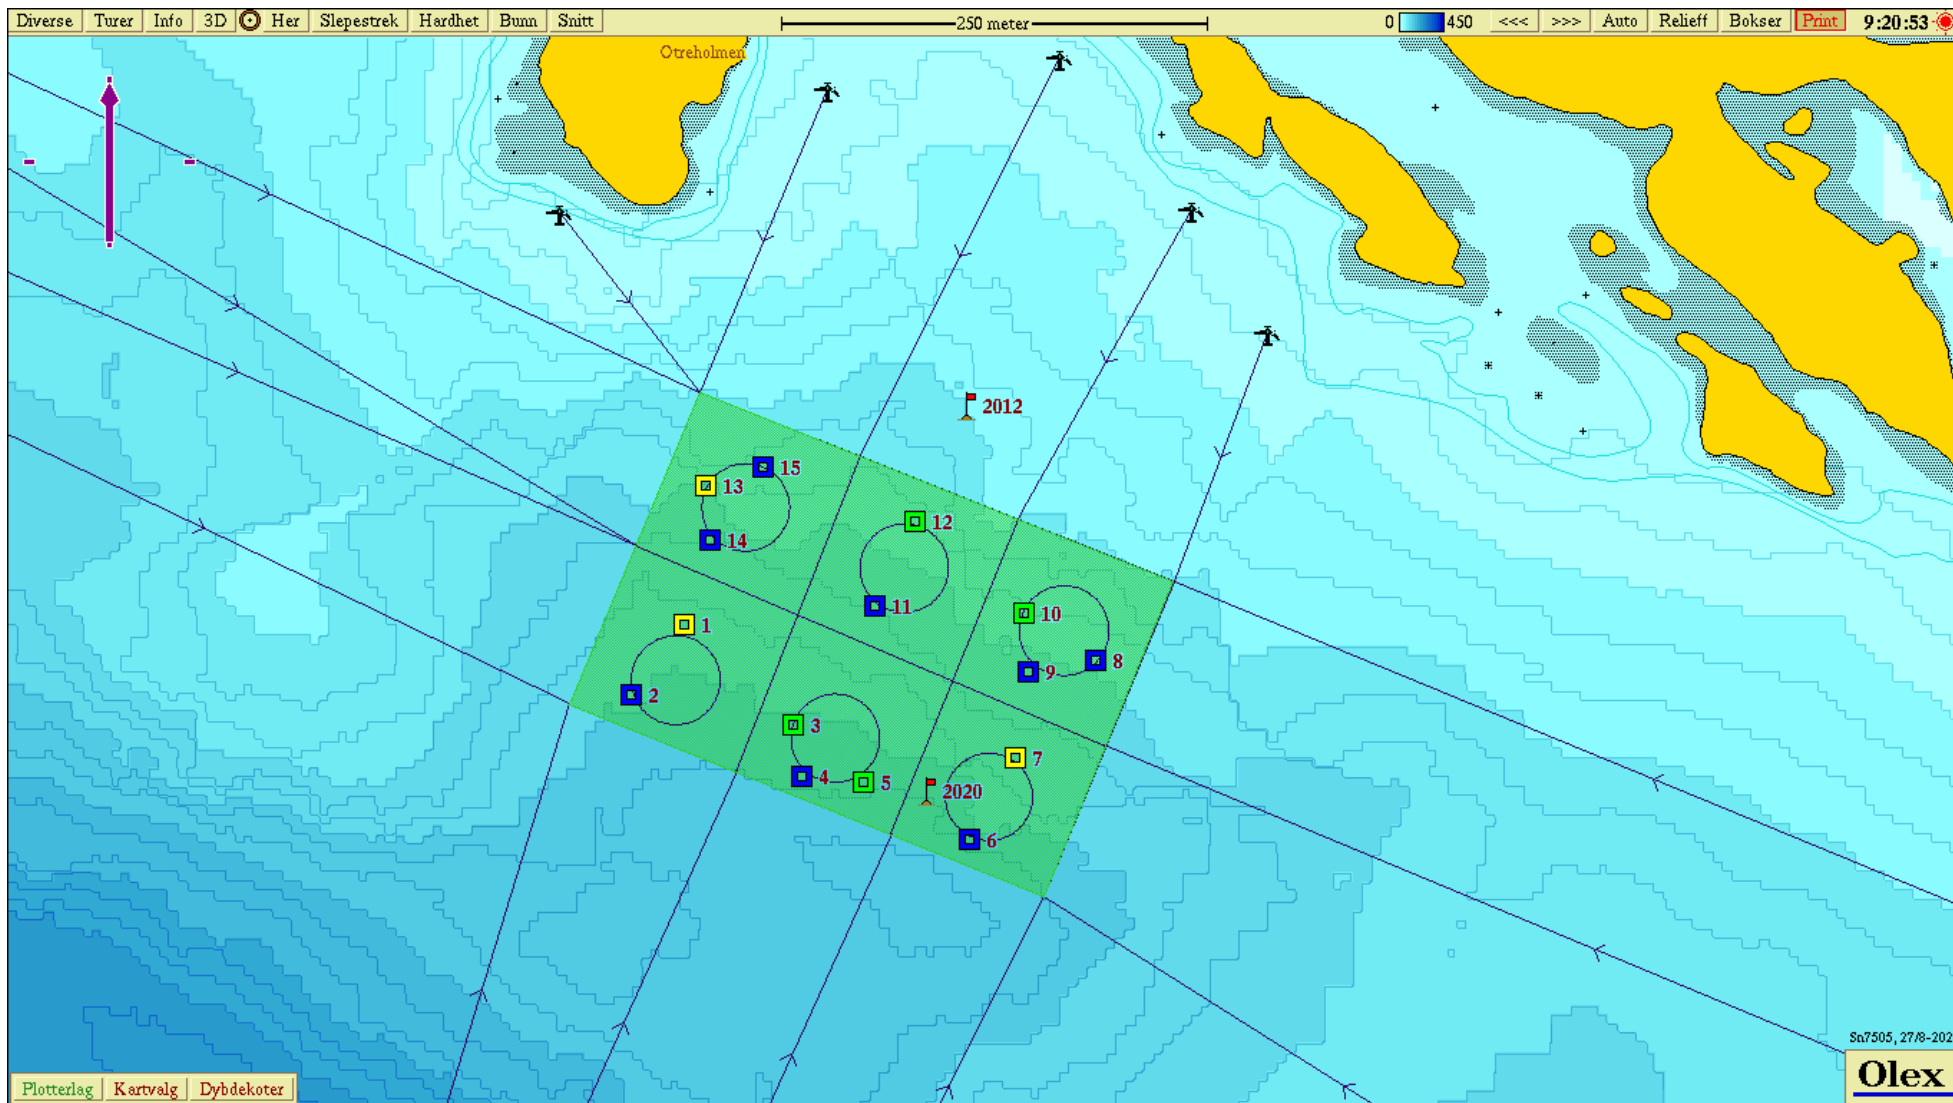
**Figur 4.** Kartet viser anleggsplasseringen, fortøyningslinjer og prøvestasjoner for B-undersøkelsen. Lilla pil viser kartets orientering, røde flagg markerer posisjoner for strømmålere, hvor det ble målt strøm på 35 og 60 meter i 2012 (Resipientanalyse AS, 2012), og på 5 og 15 meter i 2020 (Akvasafe AS, 2020). Prøvestasjonene er markert med fargen som representerer stasjonens tilstand (blått kvadrat = tilstand 1, grønt kvadrat = tilstand 2, gult kvadrat = tilstand 3, rødt kvadrat = tilstand 4). Kartdatum WGS84.

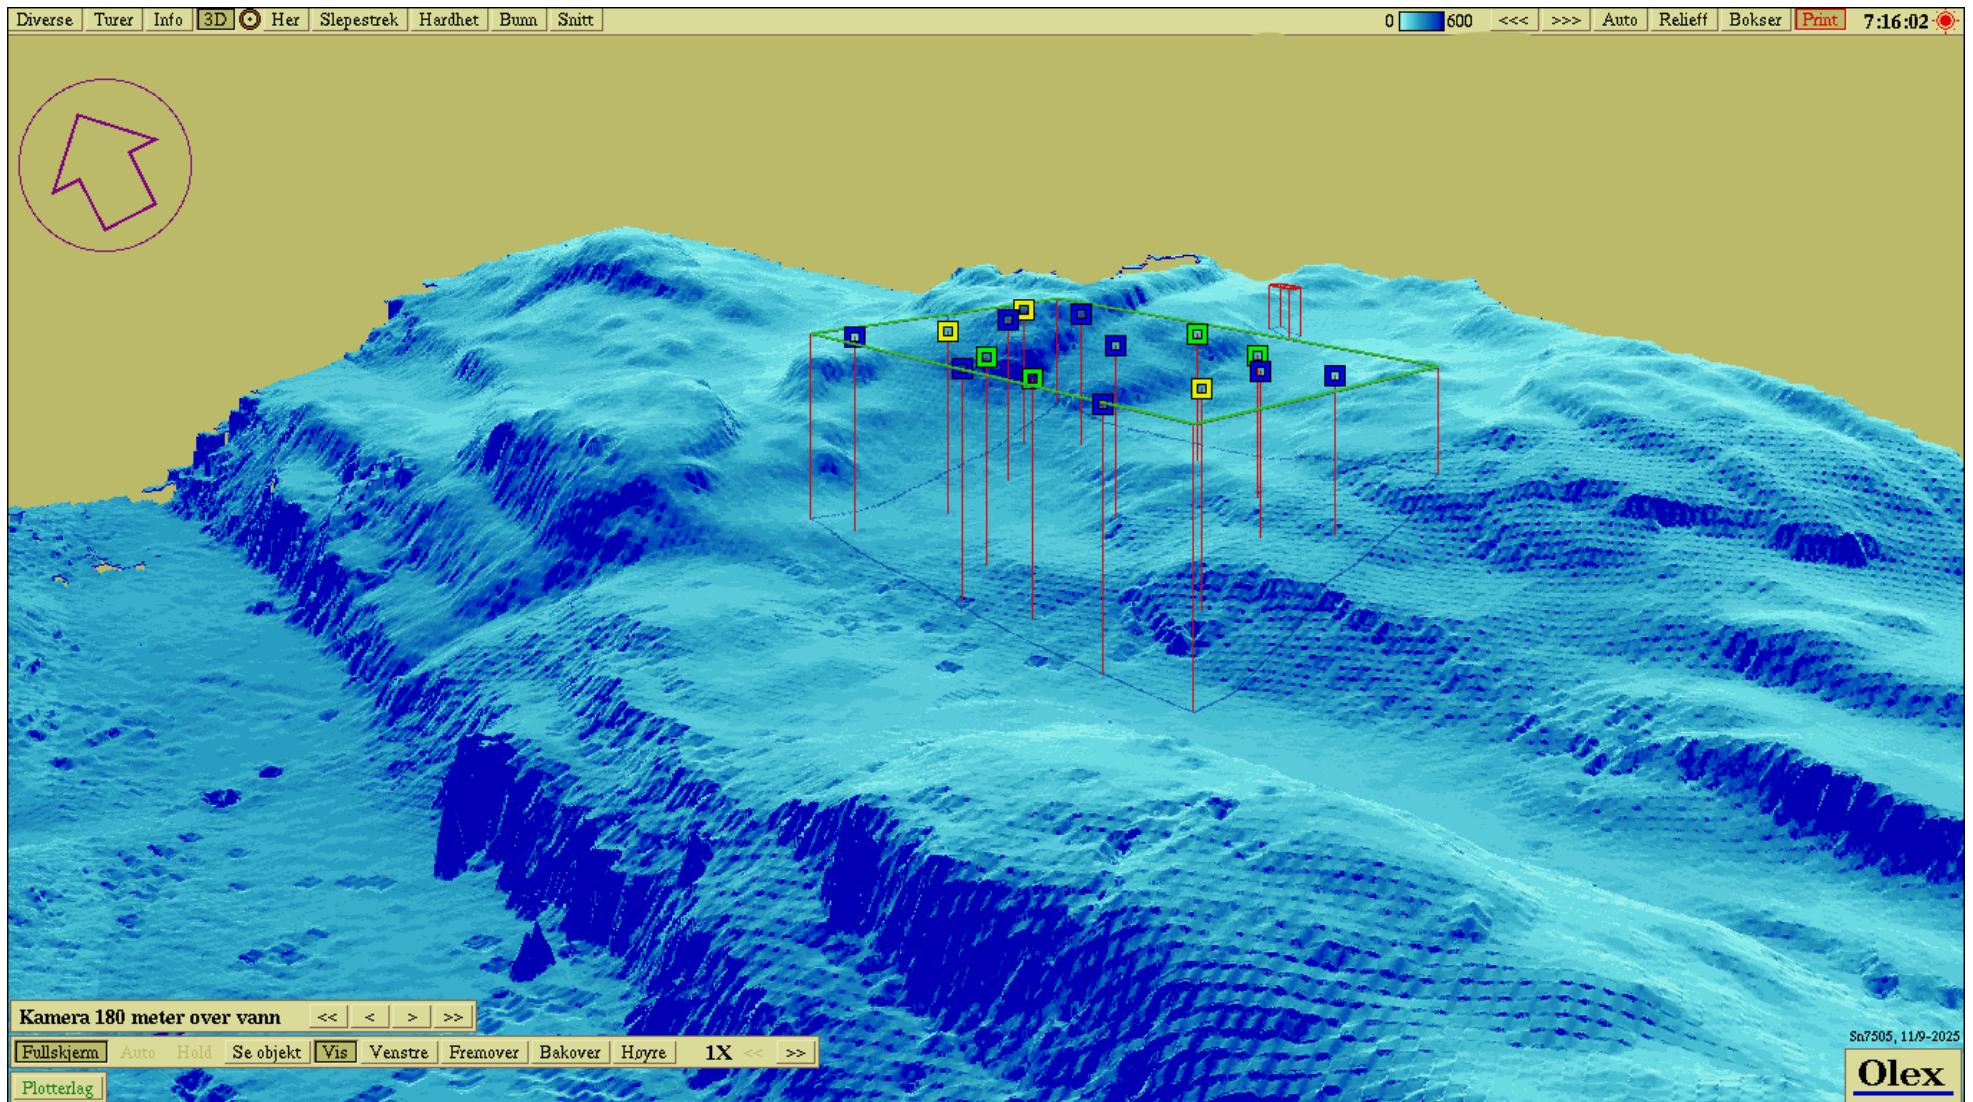
Figur 5. Tredimensjonalt perspektivisk kart med anleggsrammen og prøvestasjonene for B-undersøkelsen. Lilla pil viser synsretning, røde flagg markerer posisjoner for strømmålere. Prøvestasjonene er markert med fargen som representerer stasjonens tilstand (blått kvadrat = tilstand 1, grønt kvadrat = tilstand 2, gult kvadrat = tilstand 3, rødt kvadrat = tilstand 4). Kartdatum WGS84.

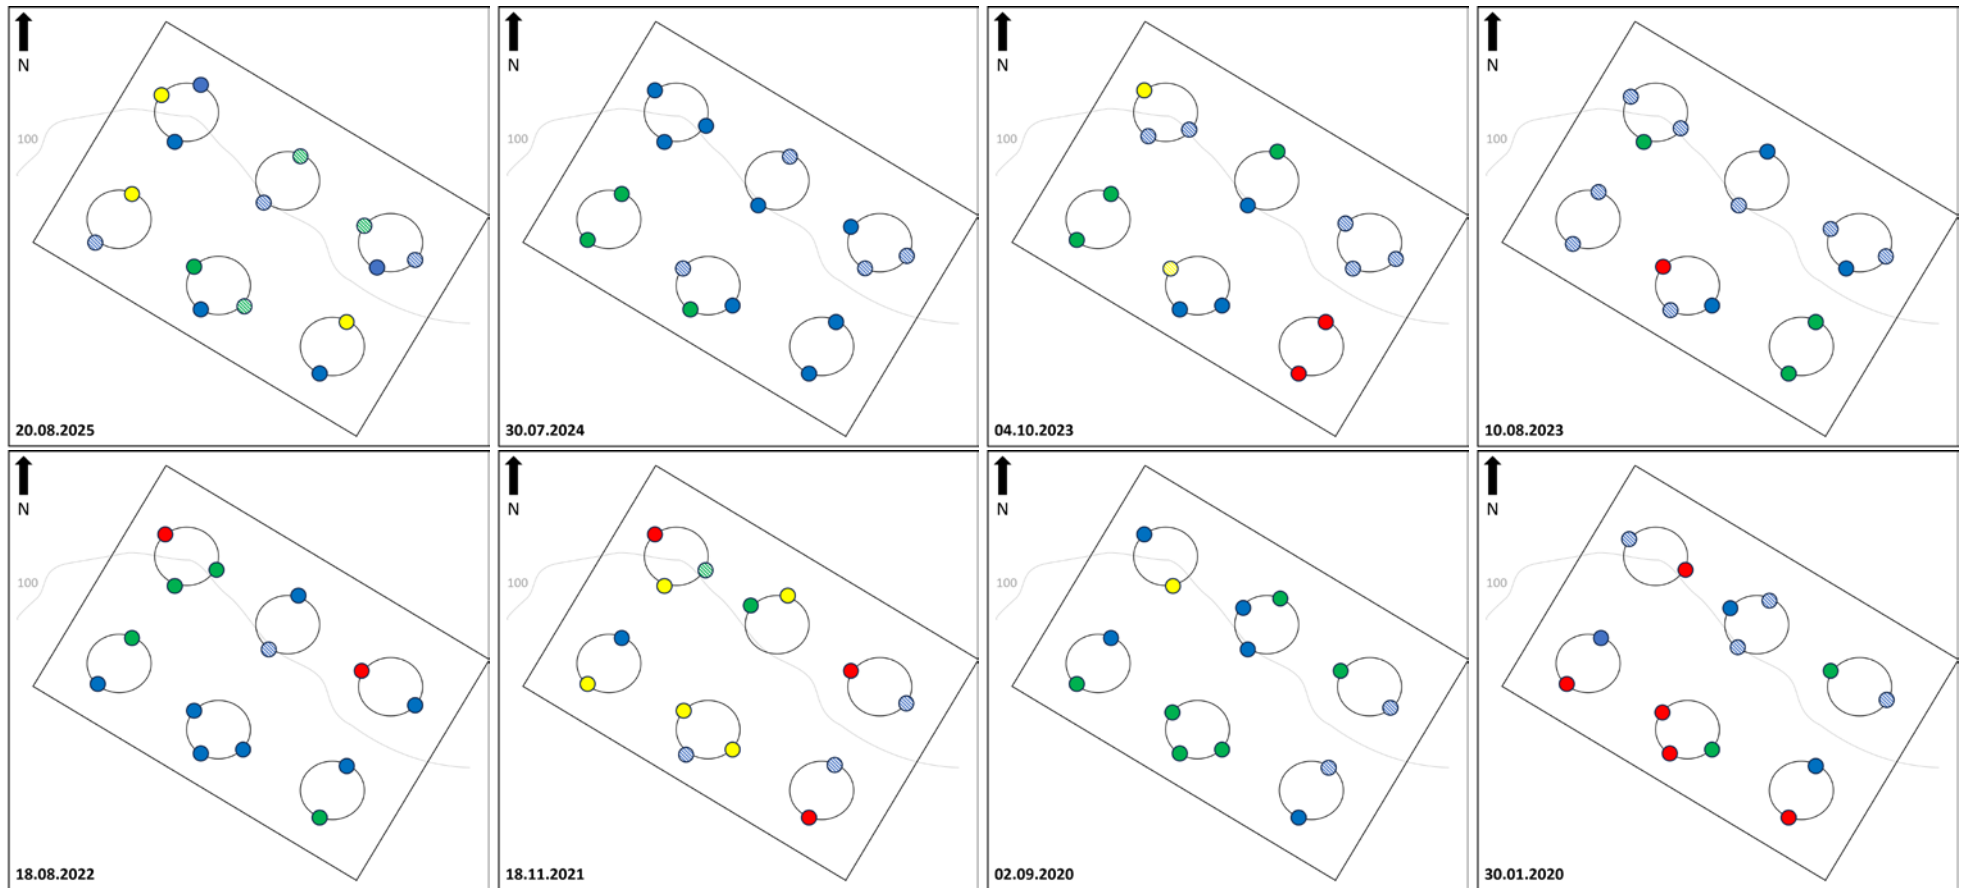
**Figur 6.** Oversikt over tilstanden til enkeltstasjoner ved B-undersøkelsene gjennomført fra 2020 til 2025. Skraverte sirkler indikerer stasjoner hvor det ikke var tilstrekkelige mengder sediment for elektrokjemiske målinger. Data for foregående undersøkelser er hentet fra historiske rapporter (se referanseliste). Kartene er orienterte mot nord. Kilde: Fiskeridirektoratets kartverktøy.
