# **B-undersøkelse**

## **Lokalitet ISTERVIKA (10876)**

**Lokalitetstilstand 1**

Rapport ID 20471

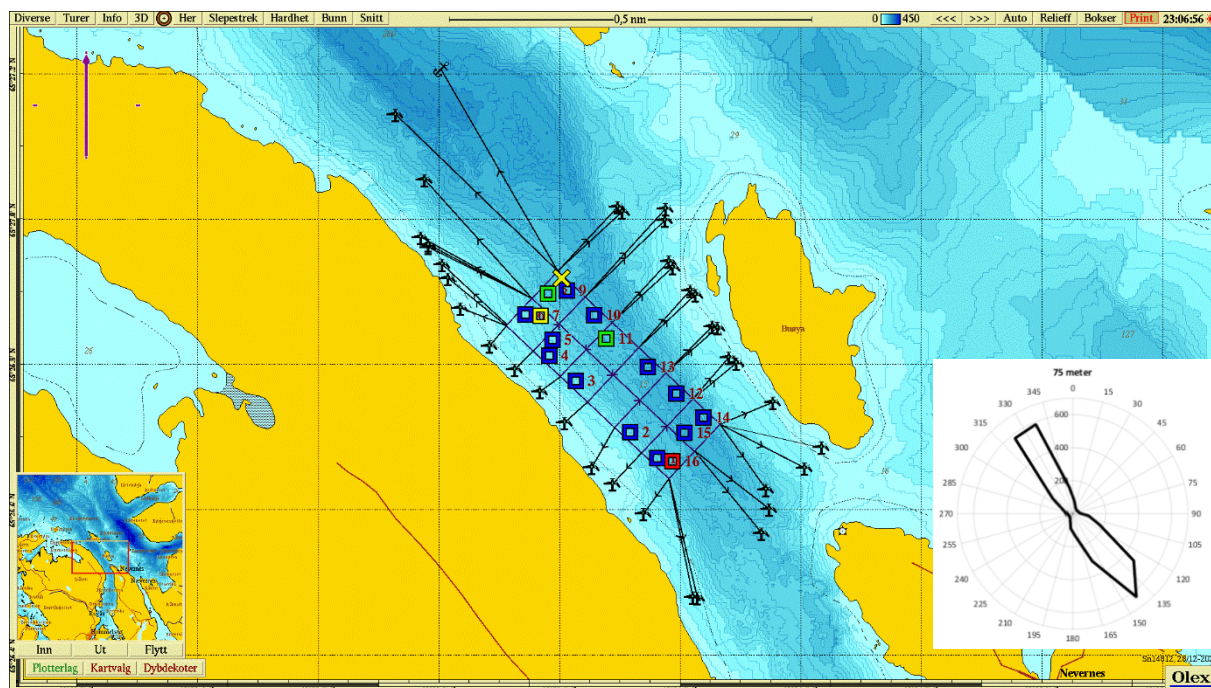
**Figur A.2:** Kartet viser anleggsplassering, fortøyningslinjer og prøvepunkter for B-undersøkelsen med farge etter tilstand iht. NS9410:2016. Strømrose viser vanntransport ( $m^3/m^2/dag$ ) for hver  $15^\circ$  sektor på 75 meters dyp. Gult kryss viser posisjonen for strømmålingen (spredningsstrøm) i 2022 ( $65^\circ26.918'N$ ,  $12^\circ33.607'\text{Ø}$ ;

Aqua Kompetanse, 2022). Målestokk vises i øverst i kartet, og lilla pil viser orienteringen mot nord. Kilde: Olex.

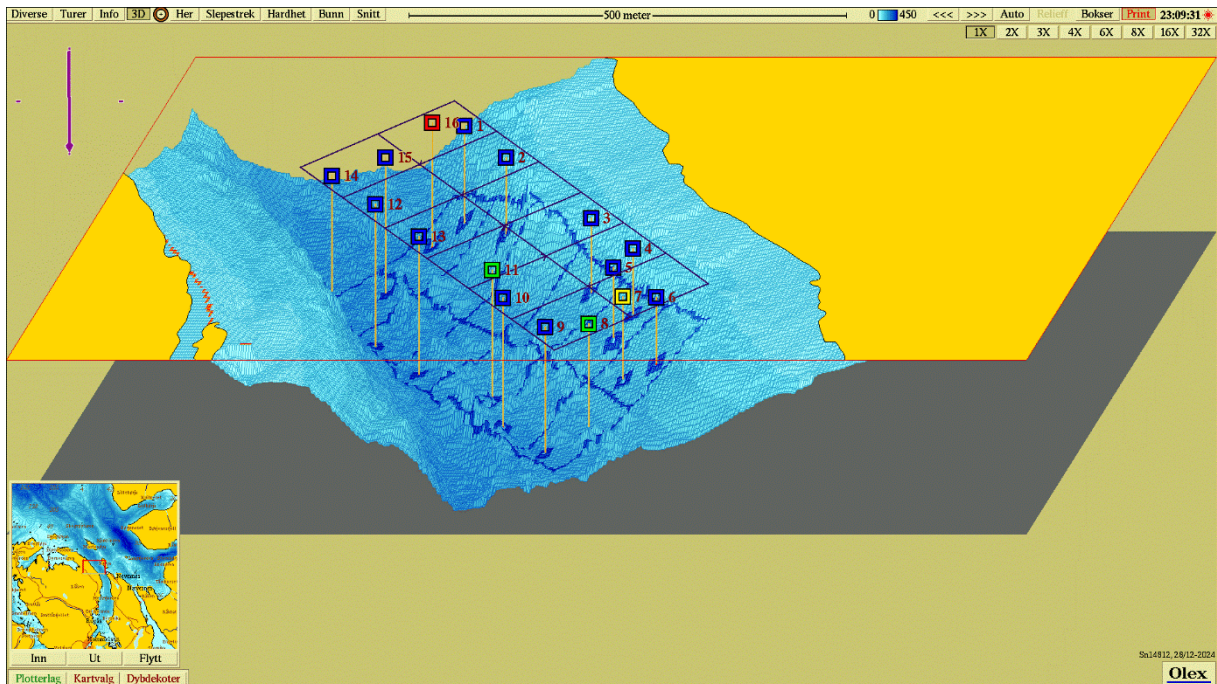
**Figur A.3:** Tredimensjonal fremstilling av havbunnen under anleggsrammen og prøvepunkter med farge etter tilstand iht. NS9410:2016. Målestokk vises øverst i kartet, og lilla pil viser orienteringen mot nord. Kilde: Olex.

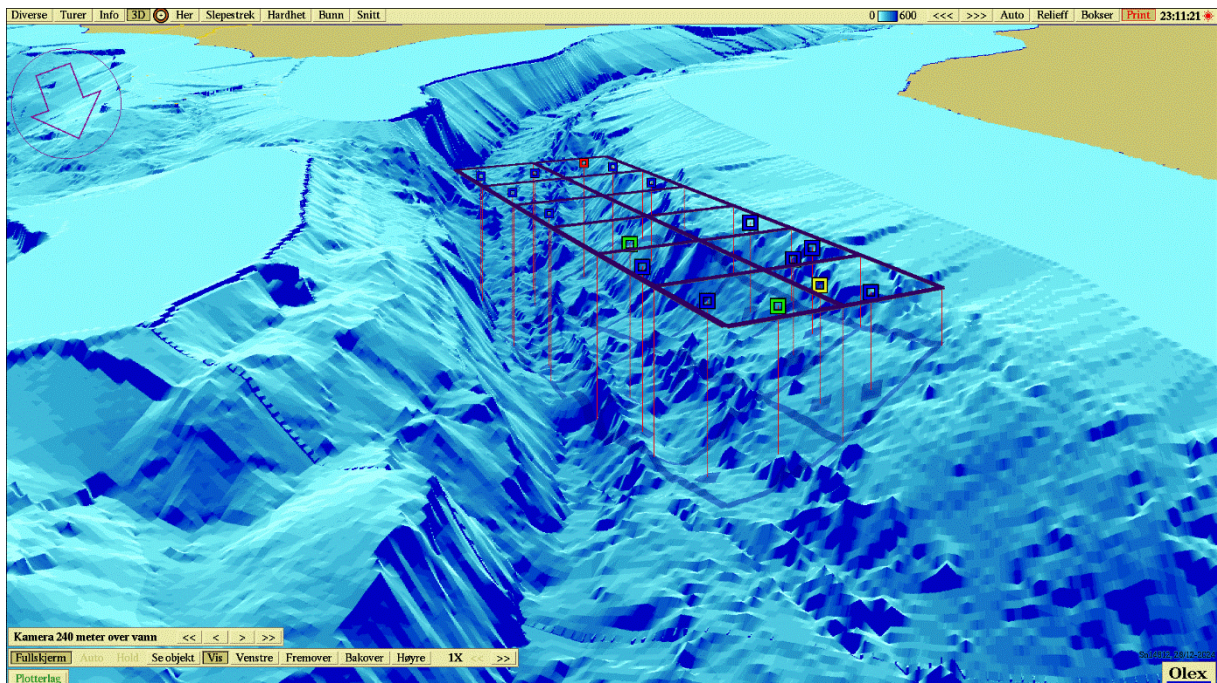
**Figur A.4:** Tredimensjonal perspektivisk fremstilling av havbunnen under anleggsrammen og prøvepunkter med farge etter tilstand iht. NS9410:2016. Bildet er tatt nord for anlegget, og ser sørover. Kilde: Olex.
