B-undersøkelse

Lokalitet ALDEØYNA (12982)

Rapport ID 20498

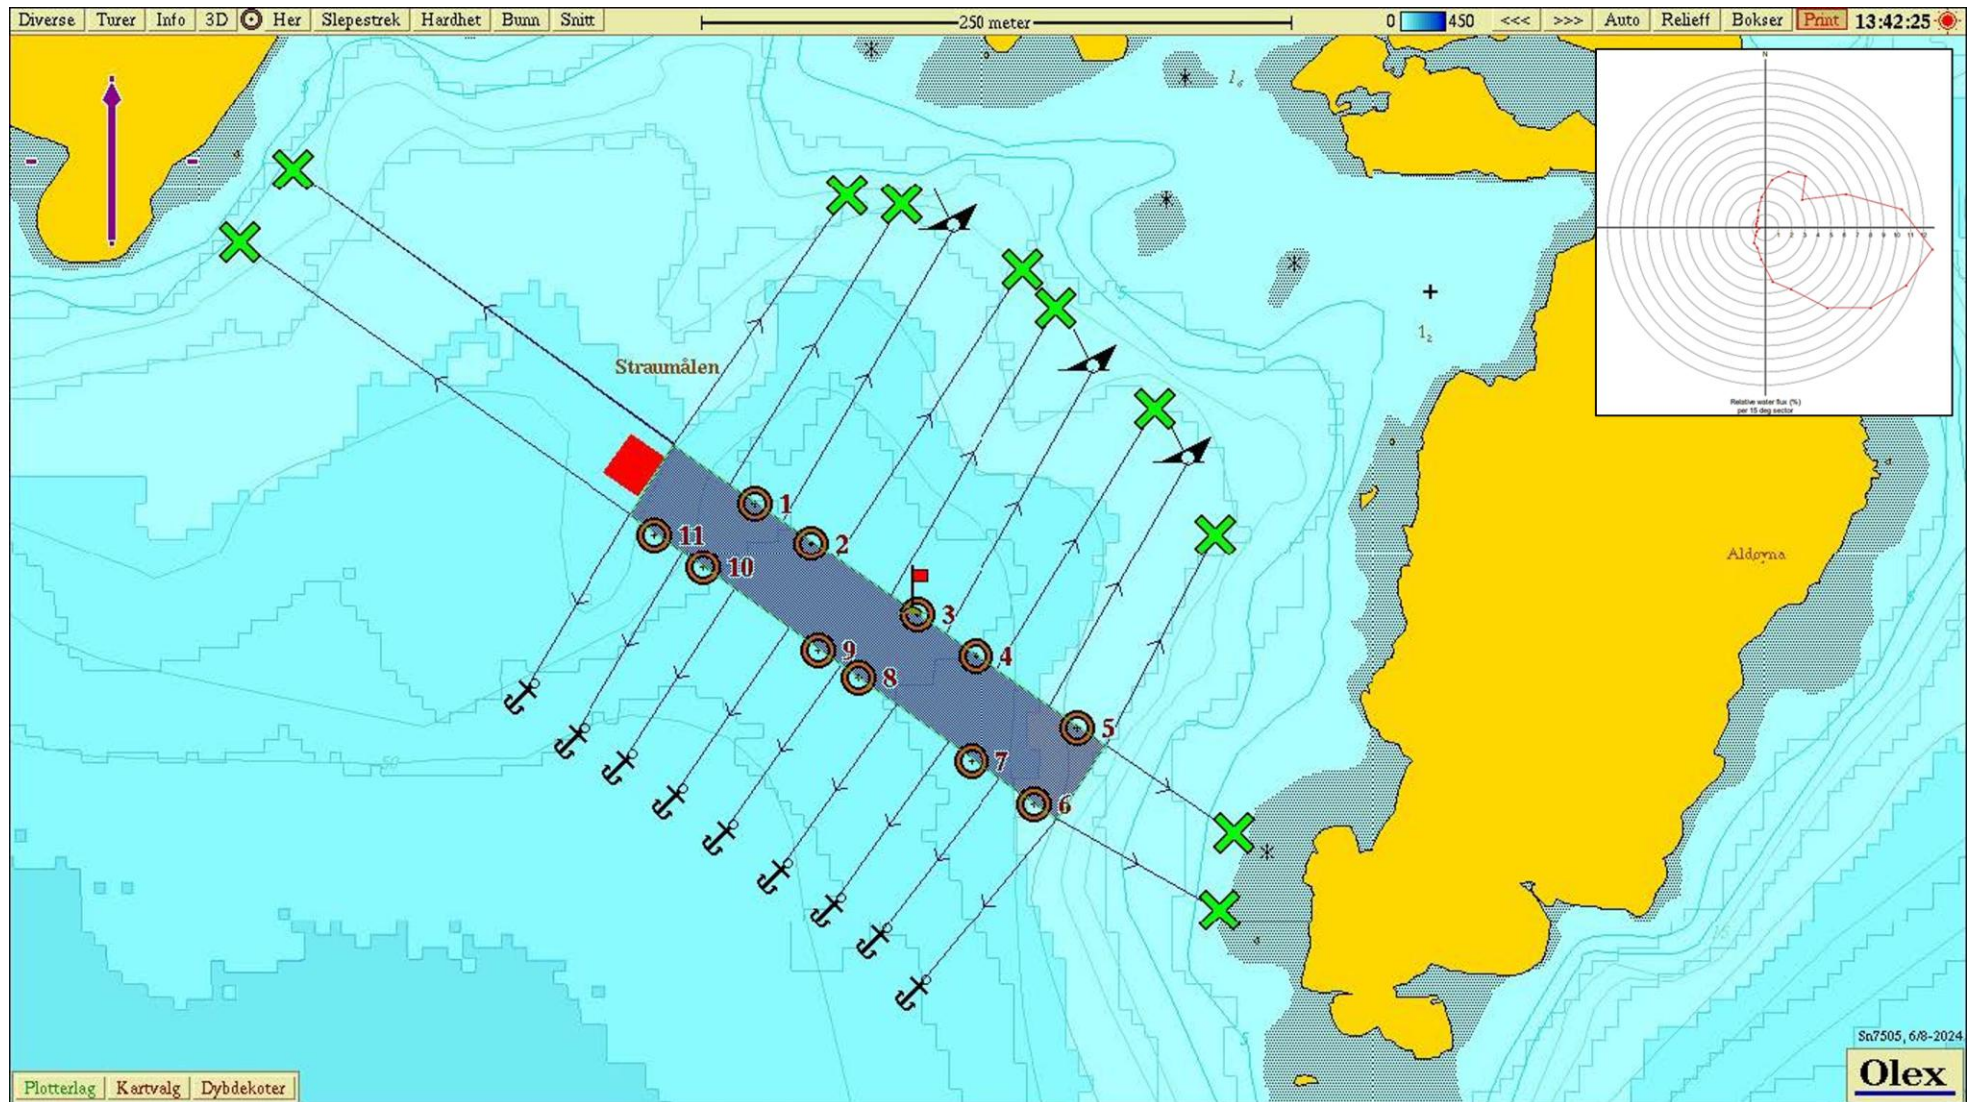
Figur 3. Oversiktskart med anleggsplasseringen, fortøyningslinjer og prøvestasjoner for B-undersøkelsen (brune sirkler). Lilla pil viser kartets orientering. Rødt flagg markerer posisjon for strømmåler. Strømrosen viser relativ vannfluks (%) på 15 meter dyp målt i 2013 (Sub Aqua Tech AS, 2013). Kartdatum WGS84.

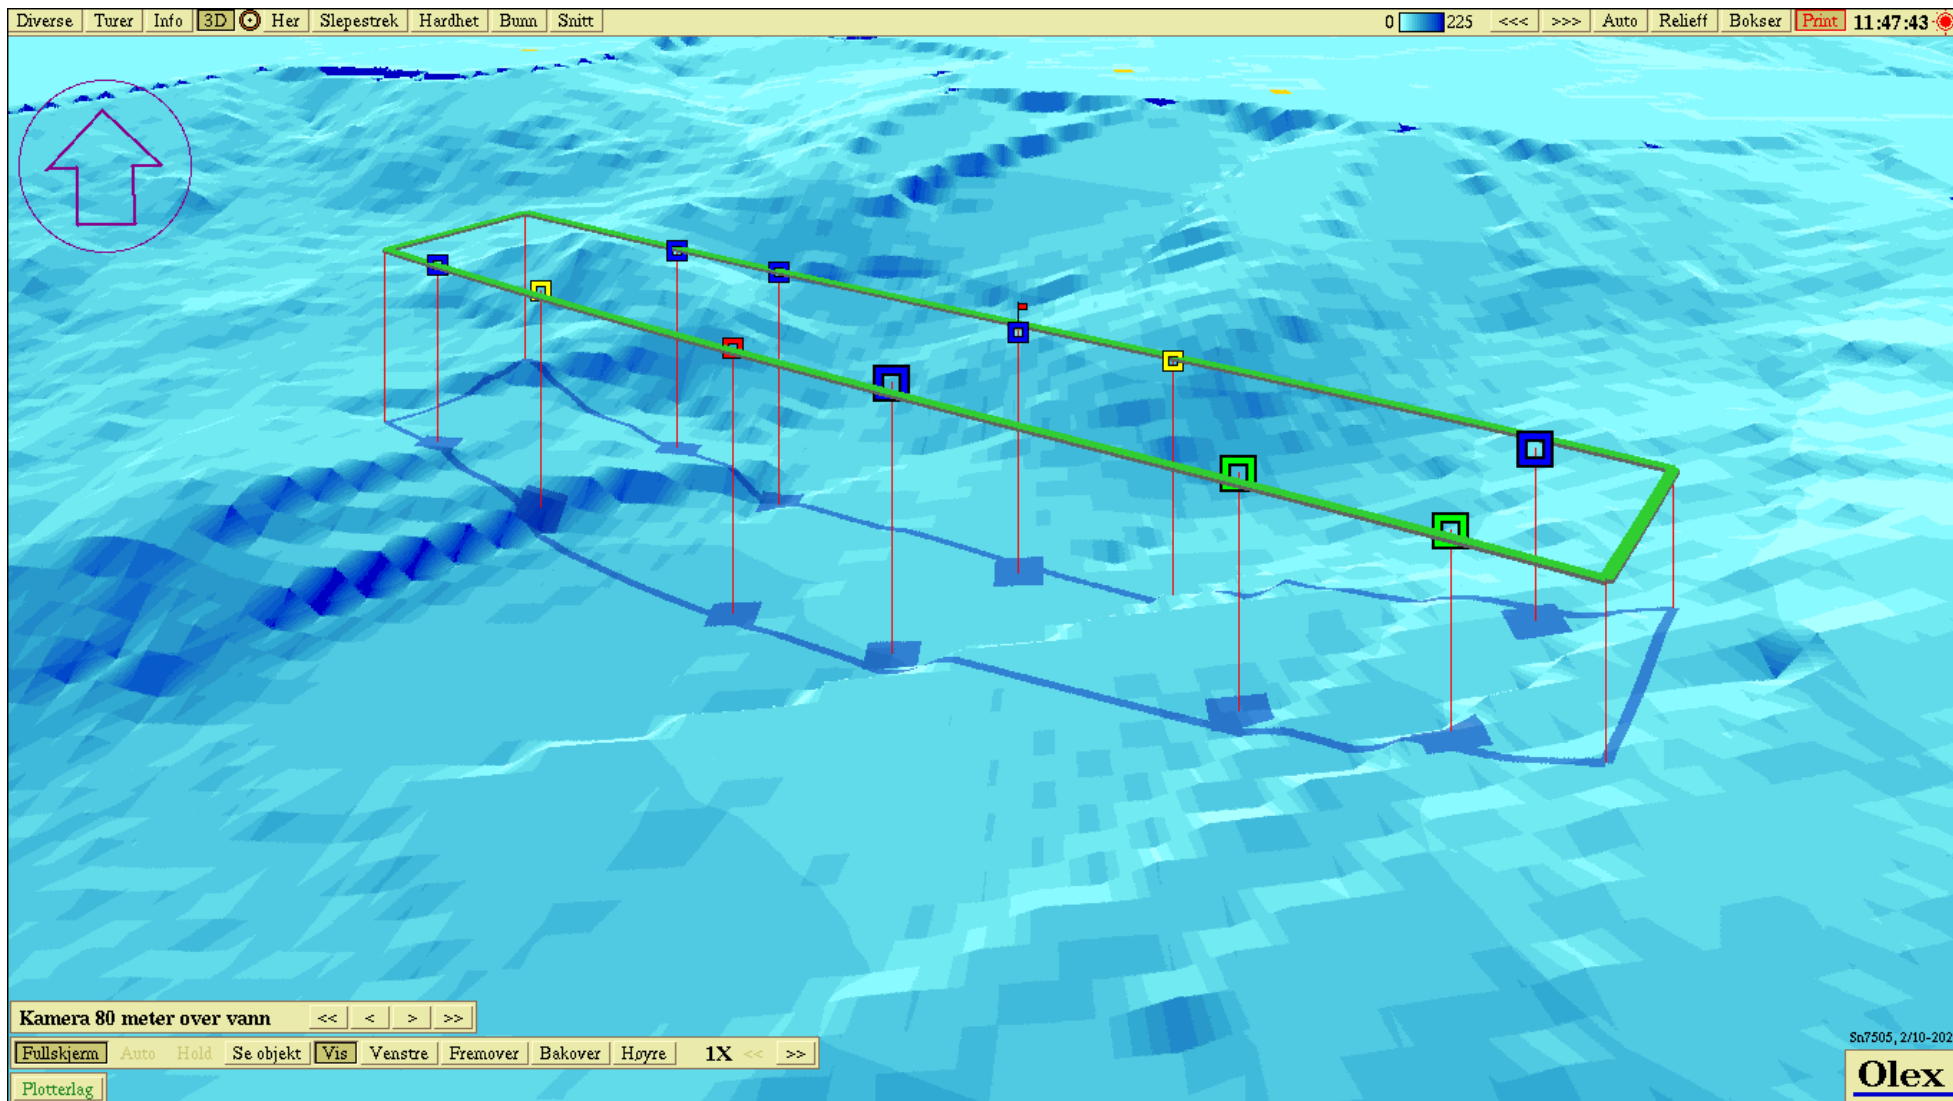
Figur 5. Tredimensjonalt perspektivisk kart med anleggsrammen og prøvestasjonene for B-undersøkelsen. Lilla pil viser synsretning. Prøvestasjonene er markert med fargen som representerer stasjonens tilstand (blått kvadrat = tilstand 1, grønt kvadrat = tilstand 2, gult kvadrat = tilstand 3, rødt kvadrat = tilstand 4). Kartdatum WGS84.
