B-undersøkelse

Lokalitet KVALVIKA (11074)

Lokalitetstilstand 1

Rapport ID 20820

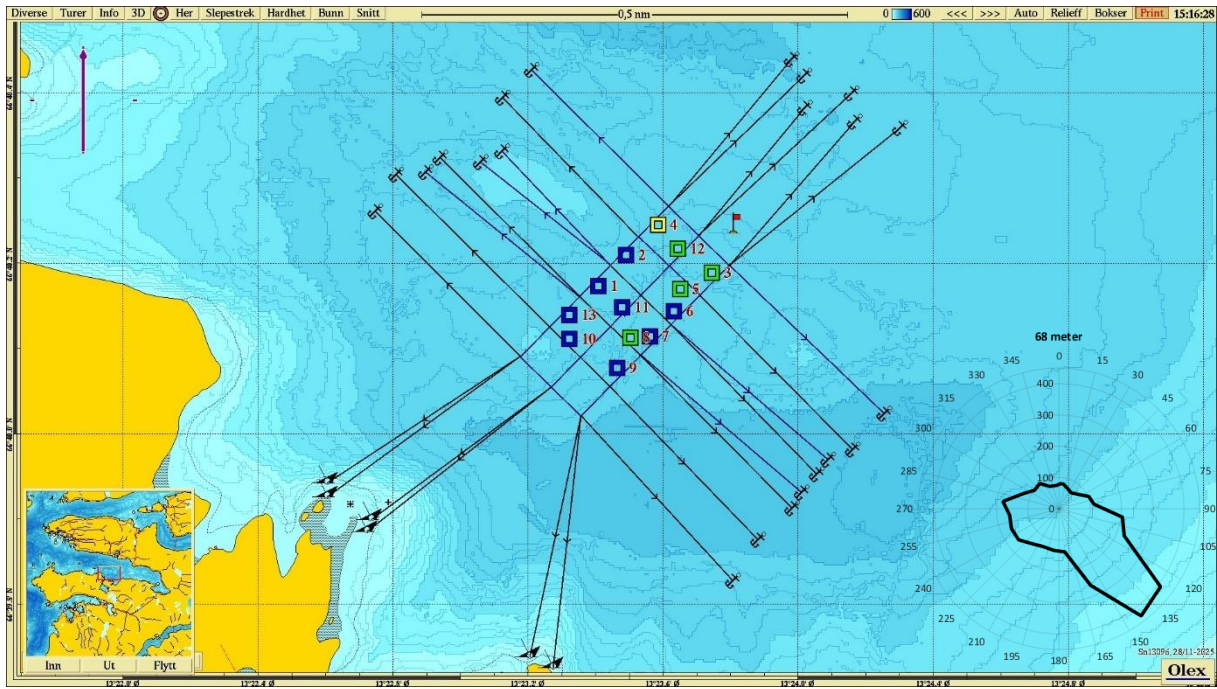
Figur 2: Kartet viser anleggsplassering sammen med B-stasjoner og fortløyningslinjer. Lilla pil viser orientering av kart, strømrose viser vanntransport ($m^3/m^2/døgn$) for hver 15° sektor på 68 meters dyp (spredningsdyp), og rødt flagg markerer posisjon for strømmålingene i 2022 ($66^\circ 40.235$ N, $13^\circ 23.808$ Ø; Nergaard, 2022)). Målestokk vises øverst i bildet. Kilde: Olex. Kartdatum WGS84.
