B-undersøkelse

Lokalitet DIGERMULEN (11076)

Rapport ID 22128

Kartutsnitt tilhørende B-undersøkelsen ved Digermulen i april 2026

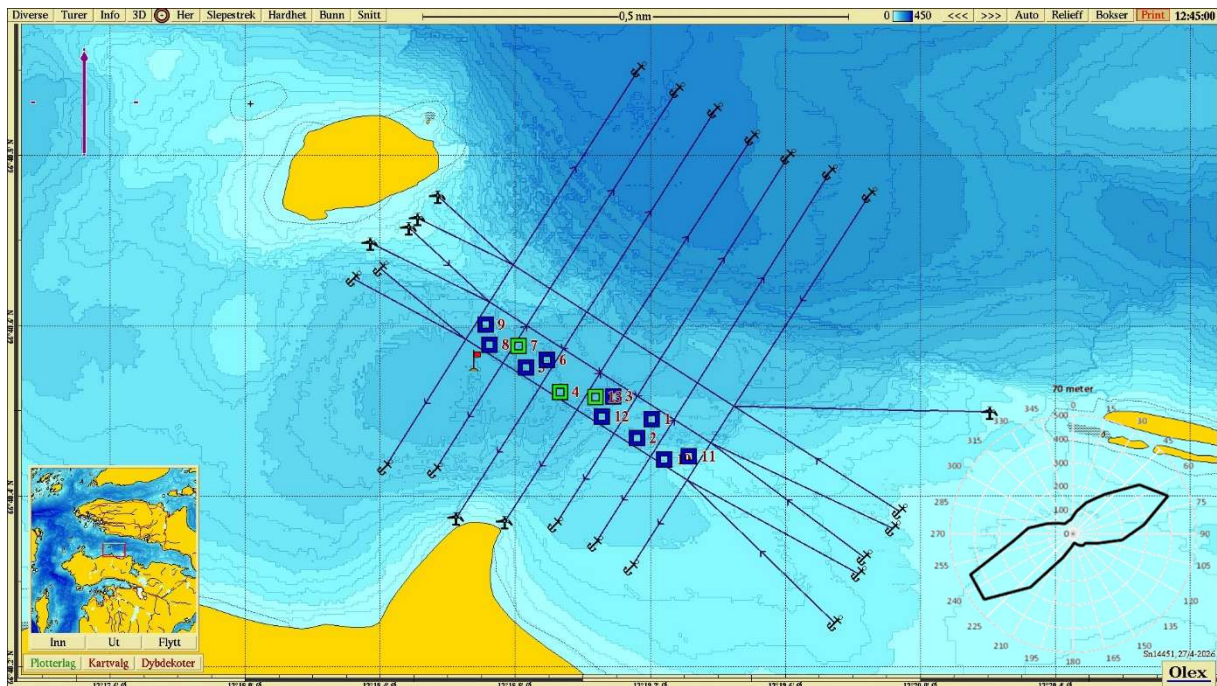
Figur 2: Kartet viser anleggsplassering sammen med B-stasjoner og fortøyningslinjer. Lilla pil viser orientering av kart, strømrose viser vanntransport ($m^3/m^2/døgn$) for hver 15° sektor på 70 meters dyp (spredningsdyp), og rødt flagg markerer posisjon for strømmålingene i 2020 ($66^{\circ}40.547'N$, $13^{\circ}18.678'\text{Ø}$; Frøysa, 2022). Målestokk vises øverst i bildet. Kilde: Olex. Kartdatum WGS84.

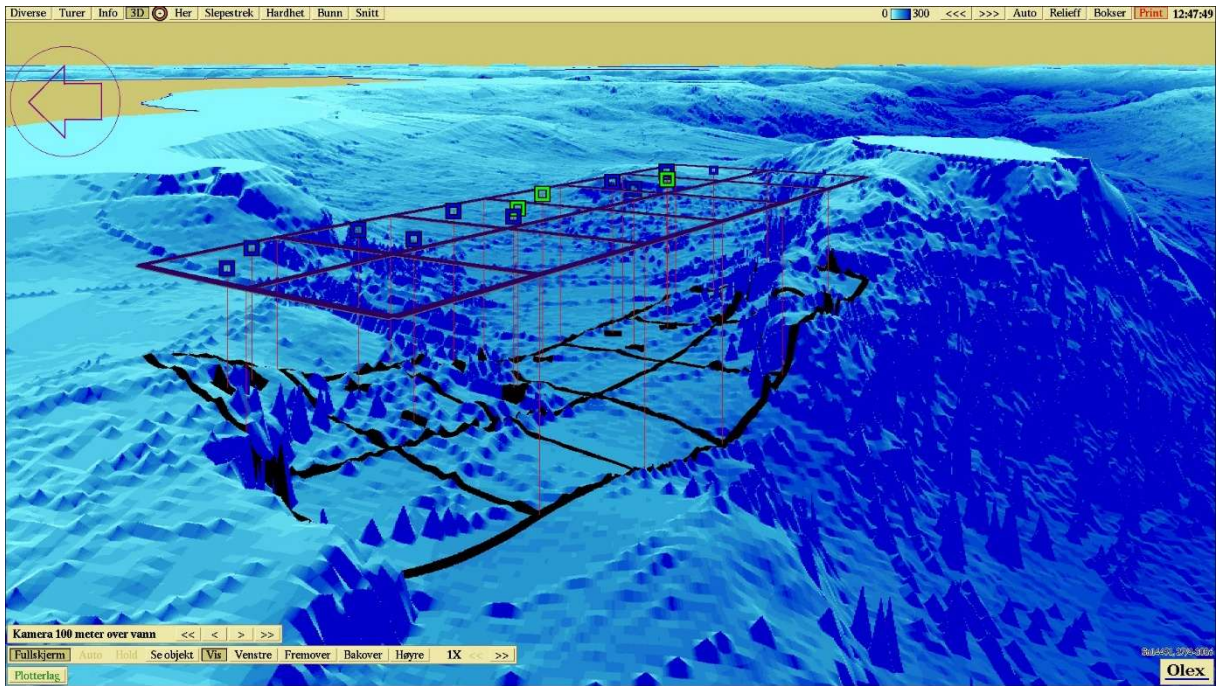
Figur 4: Tredimensjonalt perspektivisk bunnskart med anleggsomriss og stasjoner. Kartdatum WGS84. Kilde: Olex.
