# **B-undersøkelse**

## **Lokalitet OTTERHOLMEN (11738)**

### **Lokalitetstilstand 1**

Rapport ID 22807

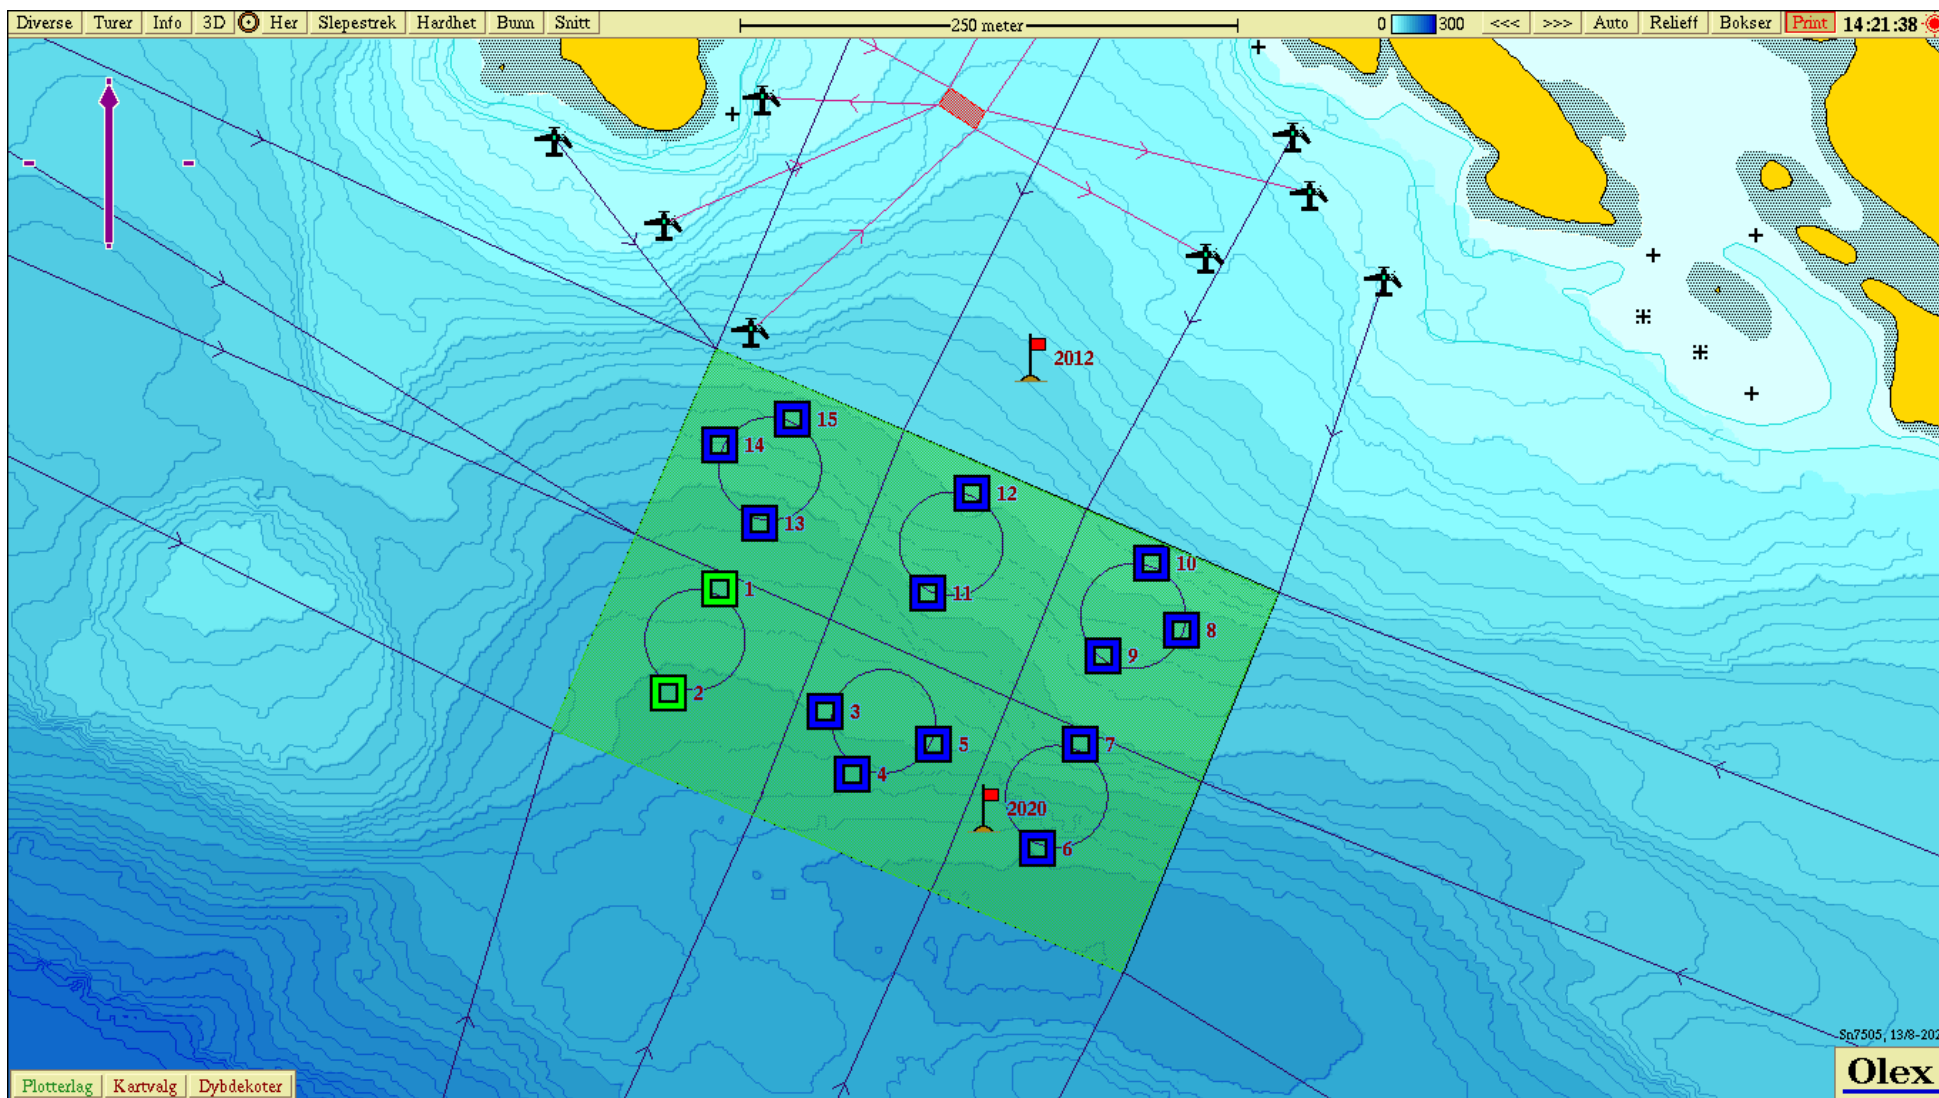
**Figur 4.** Kartet viser anlegsplasseringen, fortøyningslinjer og prøvestasjoner for B-undersøkelsen. Lilla pil viser kartets orientering. Røde flagg markerer posisjoner for strømmålere. Prøvestasjonene er markert med fargen som representerer stasjonens tilstand (blått kvadrat = tilstand 1, grønt kvadrat = tilstand 2, gult kvadrat = tilstand 3, rødt kvadrat = tilstand 4). Kartdatum WGS84.
