B-undersøkelse for lokalitet SJØLYST (13284)

Lokalitetstilstand 1

Rapport ID 14137

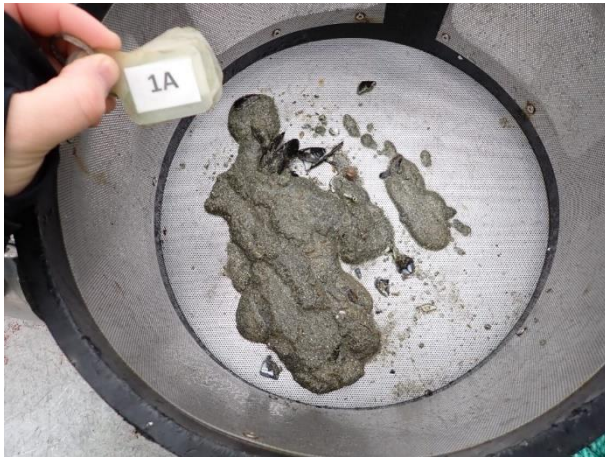
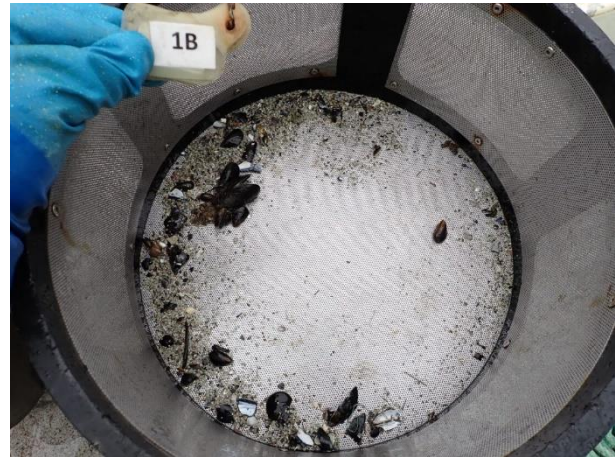
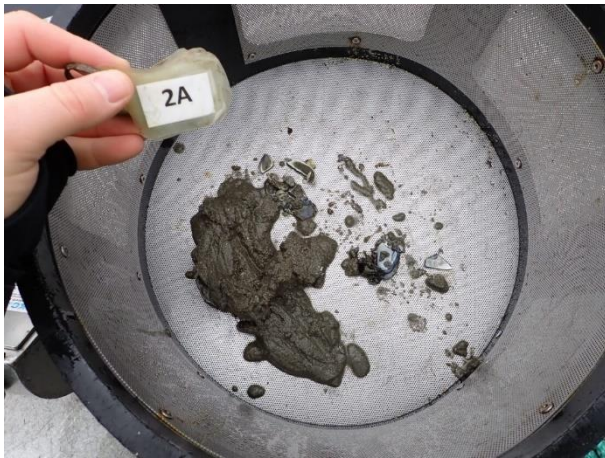
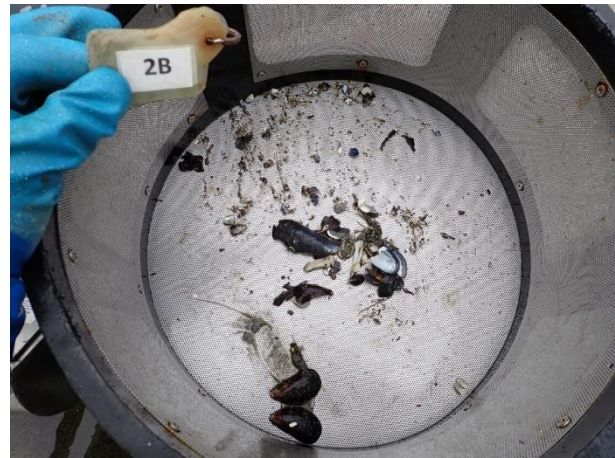
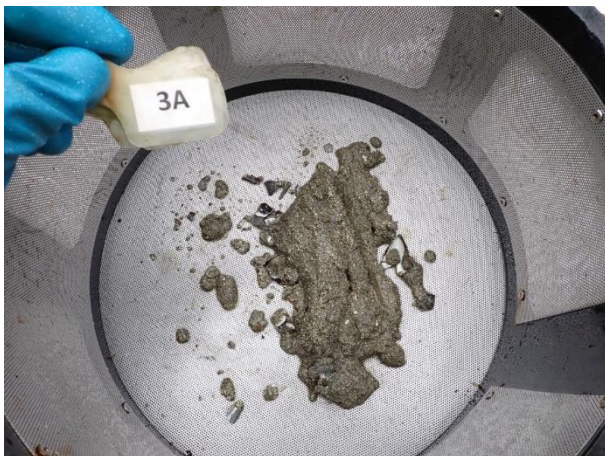
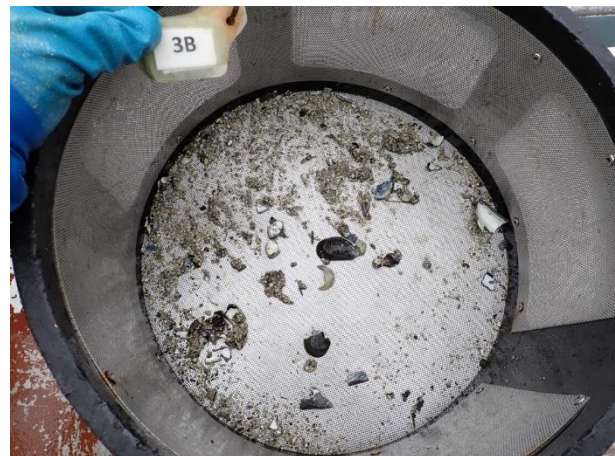
Vedlegg – Bilder fra prøvestasjoner

Bilder nedenfor viser sediment (A) og ferdig vasket prøve (B) ved stasjonene.
