B-undersøkelse for lokalitet OMSØYHOLMAN (12383)

Lokalitetstilstand 1

Rapport ID 14847

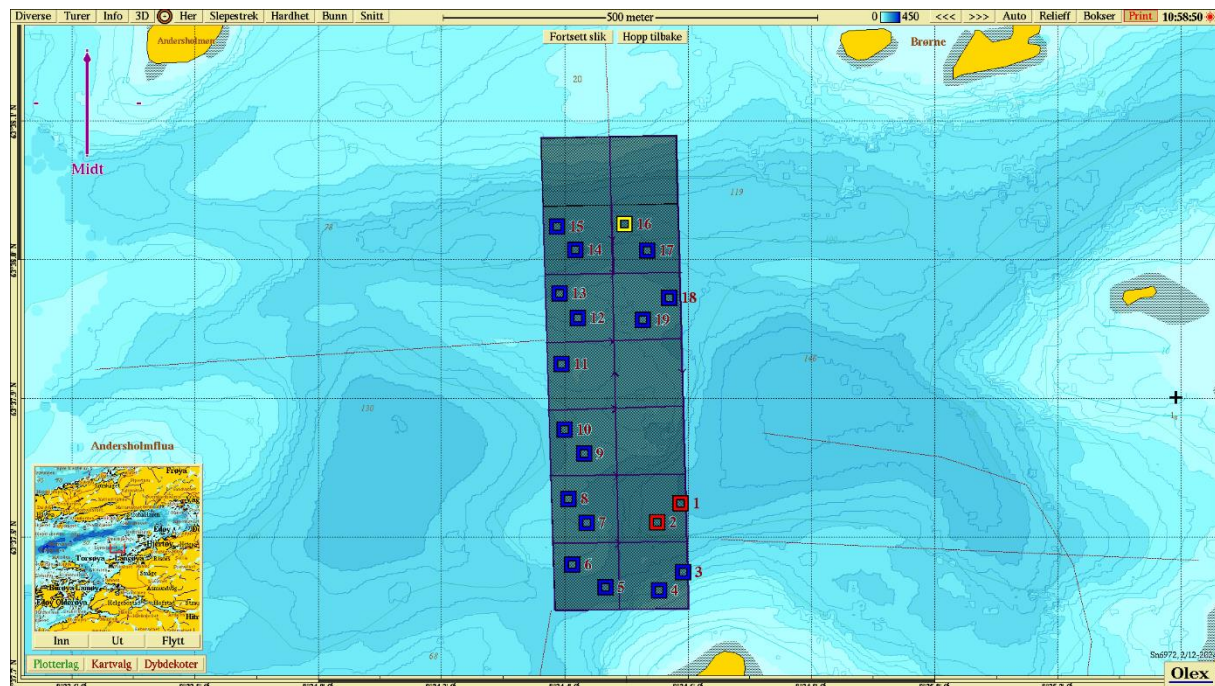
Figur 2. Batymetrisk kart (nordlig orientering) med avmerking av anleggsrammen og prøvestasjoner med tilstandsklasse: blå firkant; Tilstand 1, grønn firkant; Tilstand 2, gul firkant; Tilstand 3, rød firkant; Tilstand 4. Kartdatum WGS84.

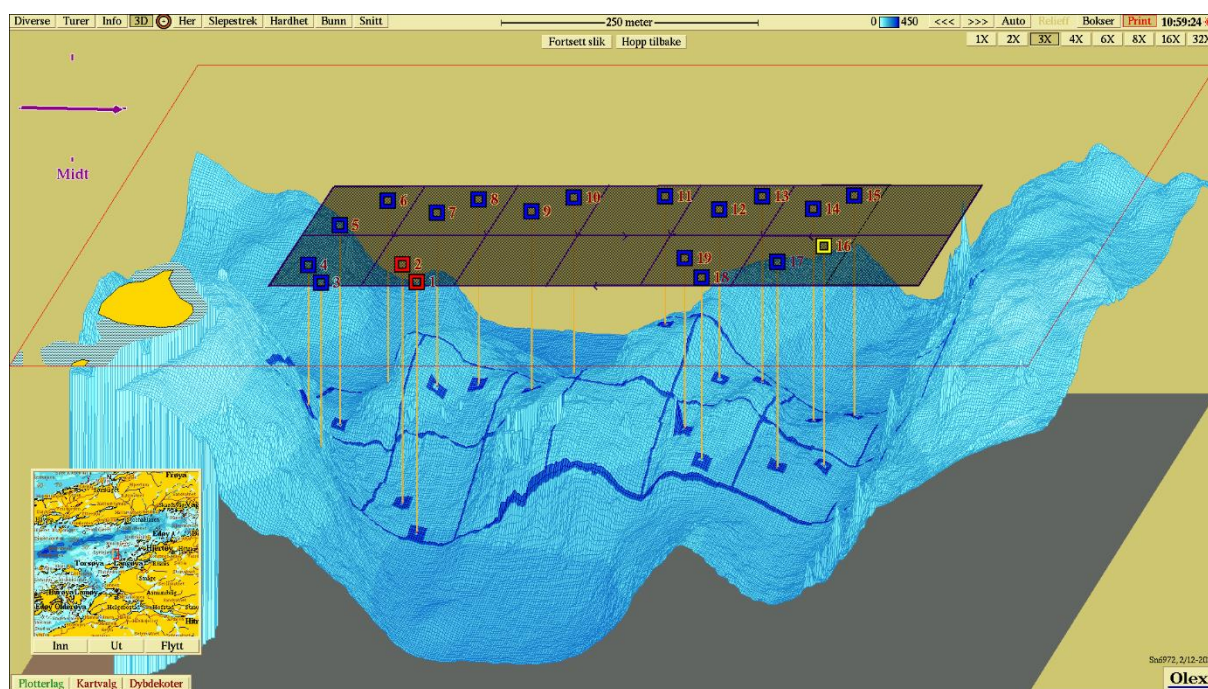
Figur 3. 3D-visning (østlig orientering) av anlegget og prøvestasjoner med tilstandsklassifisering: blå firkant; Tilstand 1, grønn firkant; Tilstand 2, gul firkant; Tilstand 3, rød firkant; Tilstand 4.

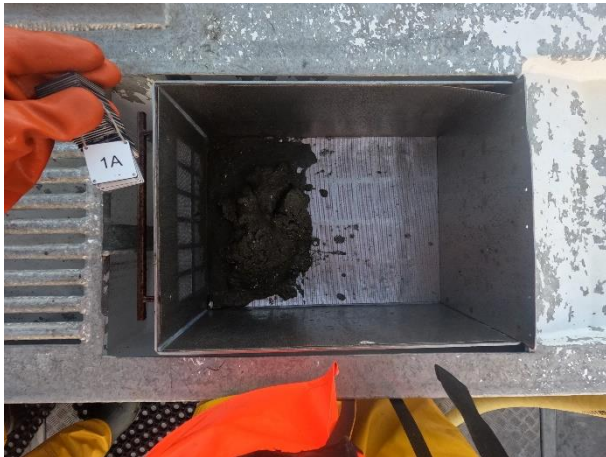
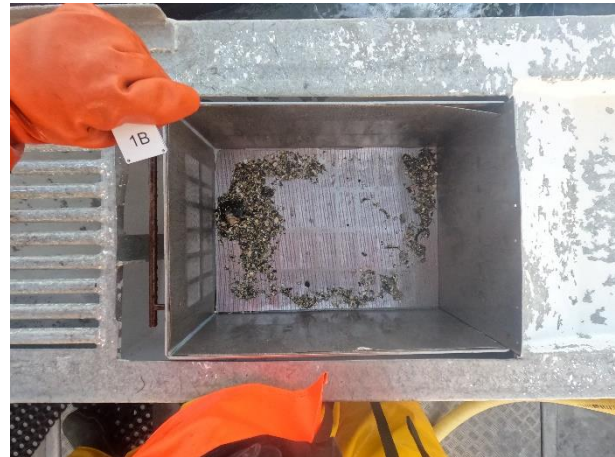
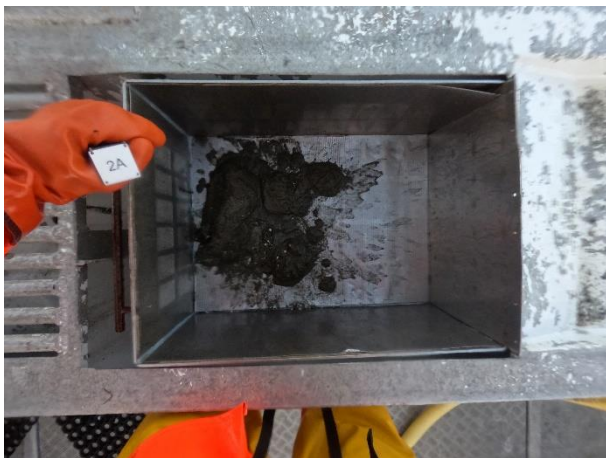
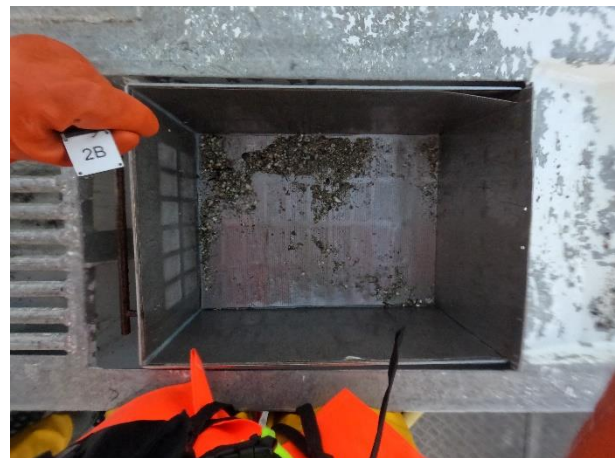
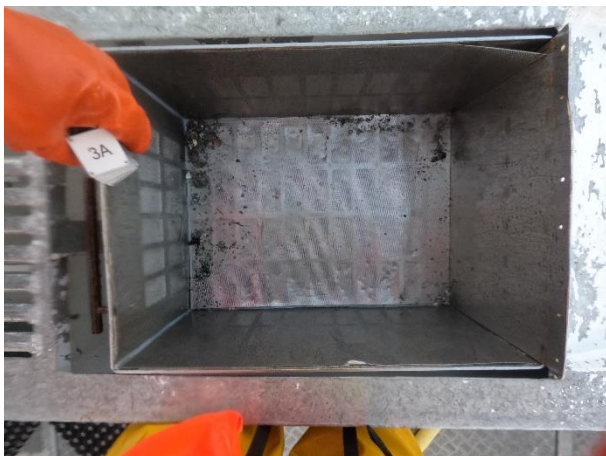
Vedlegg – Bilder fra prøvestasjoner

Bilder nedenfor viser sediment (A) og ferdig vasket prøve (B) ved stasjonene.
