B-undersøkelse for lokalitet SOLVÆRET (27436)

Lokalitetstilstand 1

Rapport ID 15197

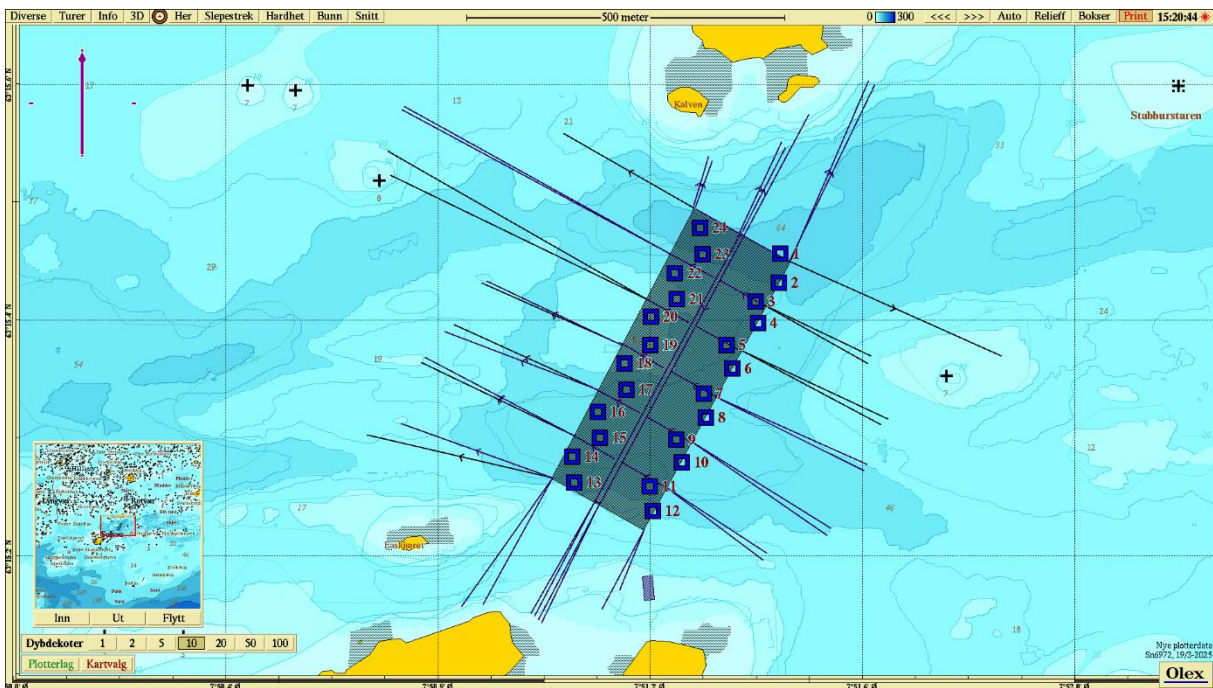
Figur 2. Batymetrisk kart (nordlig orientering) med avmerking av anleggsrammen og prøvestasjoner med tilstandsklasse: blå firkant; Tilstand 1, grønn firkant; Tilstand 2, gul firkant; Tilstand 3, rød firkant; Tilstand 4. Kartdatum WGS84.

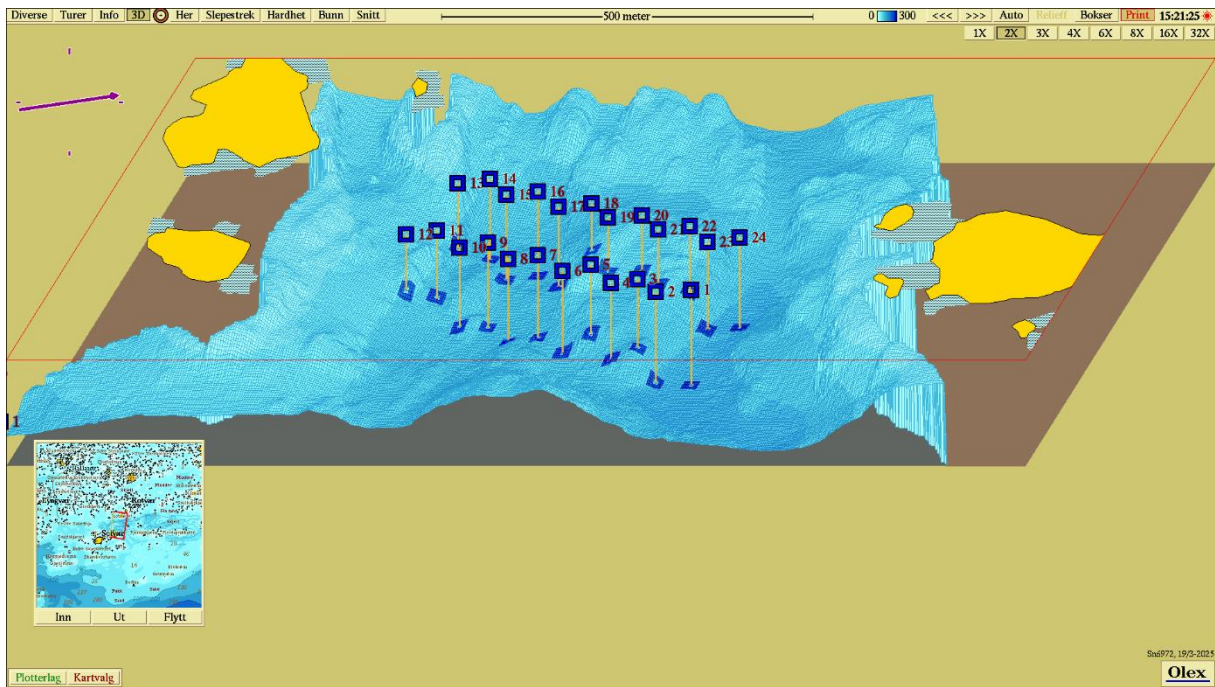
Figur 3. 3D-visning av anlegget og prøvestasjoner med tilstandsklassifisering: blå firkant; Tilstand 1, grønn firkant; Tilstand 2, gul firkant; Tilstand 3, rød firkant; Tilstand 4. Kartdatum WGS84.

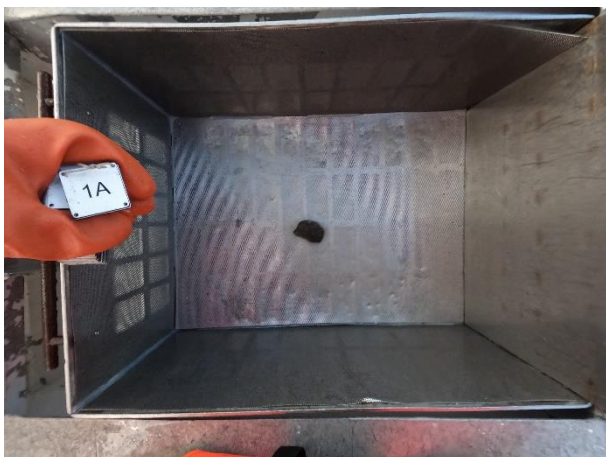
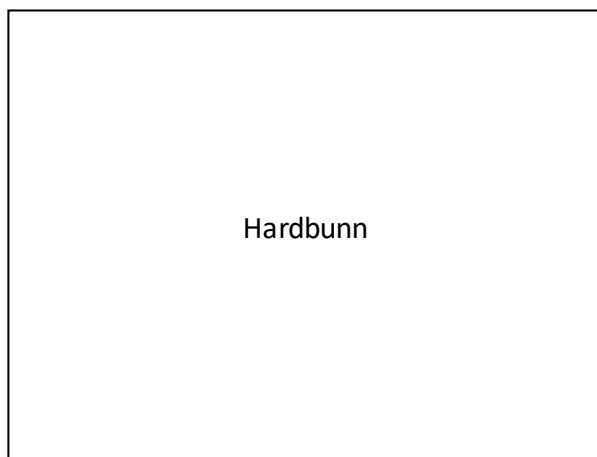
Bilder nedenfor viser sediment (A) og ferdig vasket prøve (B) ved stasjonene.

Hardbunn
